Stavební vývoj hradu Helfenburku

Archaeologia historica. 1994, vol. 19, iss. [1], pp. 51-64

FRANTIŠEK GABRIEL—JAN SMETANA

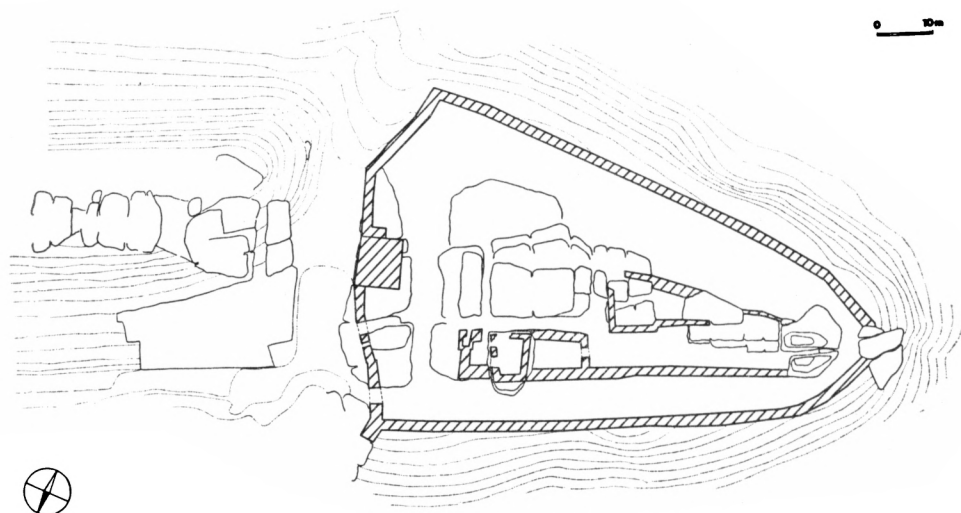
Obr. 1. Helfenburk, plán hradu z roku 1983 dle zaměření (kresba I. Kraczková).

výzkumem. Mosty na hřebeni, dokládající horizontálně vedenou komunikaci od šíje pseudoostrožny přes různé terenní nerovnosti a drobné spáry (obr. 1) Pouze v jednom případě snad zjišťujeme dosud patrné stopy přisekání později prohloubeného příkopu. Relikty zástavby, které nacházíme při této komunikaci před příkopem asi z části souvisejí s touto stavební etapou, z části se zabezpečením hradu v etapách následujících. Vzhledem k tomu, že tento mimořádně zajímavý prostor nebyl archeologicky zkoumán, nelze charakter zástavby hodnotit ani z funkčního ani z časového hlediska.

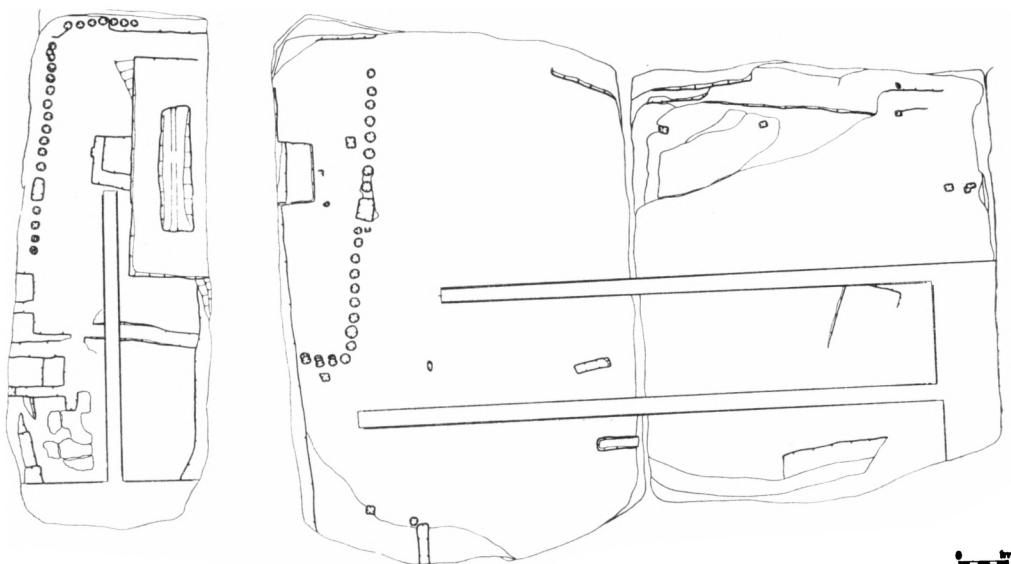
Obr. 2. Helfenburk, situace na horním plátě (kresba L. Kracíkové).

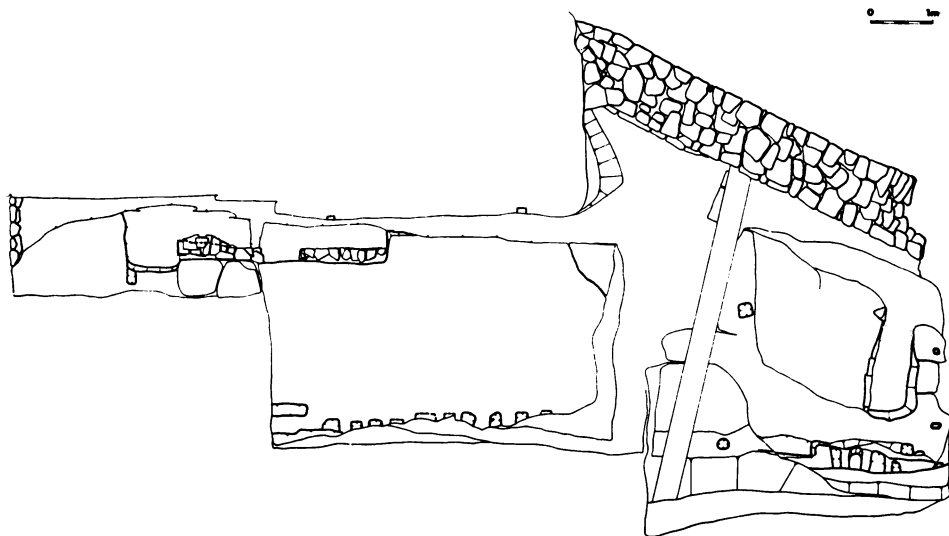
Obr. 3. Helfenburk, situace zadního objektu hospodářského traktu (kresba I. Kraczková).

Zadní část hospodářského traktu uzavírala velká budova mezi hradebními

zdmi (obr. 3). Zadní stranu tvoří v celé výšce stěna skalní věže na konci hradu. Nad suterénem, pod pravou částí mezi hradbou a hřebenem skal, zbylo ještě místo pro jakési zvýšené plochostropé přízemí. Teprve patro se rozvinulo plně mezi oběma hradbami, přizpůsobujíc se dispozici terénu. V části, kde tvoří podlahu skála, odkryl archeologický výzkum dvě otopná zařízení, zahloubená do podloží (Gabriel 1993). Jejich protáhlé dispozice svědčí o teplovzdušném vytápění plochostropého patra. Nad ním ležela sedlová střecha, opřená zadním štítem o stěnu skalní věže, na které dosud vidíme stopy po konstrukci krovu. Přední štít se obracel do nádvoří, částečně překryt sedlovou střechou studničního komplexu. Funkce objektu zůstává nevyjasněná. Proti hospodářskému využití, na které by nasvědčovala otopná zařízení patra, stojí nálezy vnějšího fragmentu okna v destrukci pod touto částí hradního jádra. Jedná se o obdélné ostění s kamenným příčnickem a stojinou. Ve srovnání s prvořadou architekturou paláce, kterou stavebník vybavil, jak dále ukážeme, nevelkými, nedělenými okny a, s jedinou výjimkou, pouze prostě okosenými, tvoří nalezený fragment v daném prostředí mimořádný architektonický detail, který předčí i prvky užití v obytné věži.

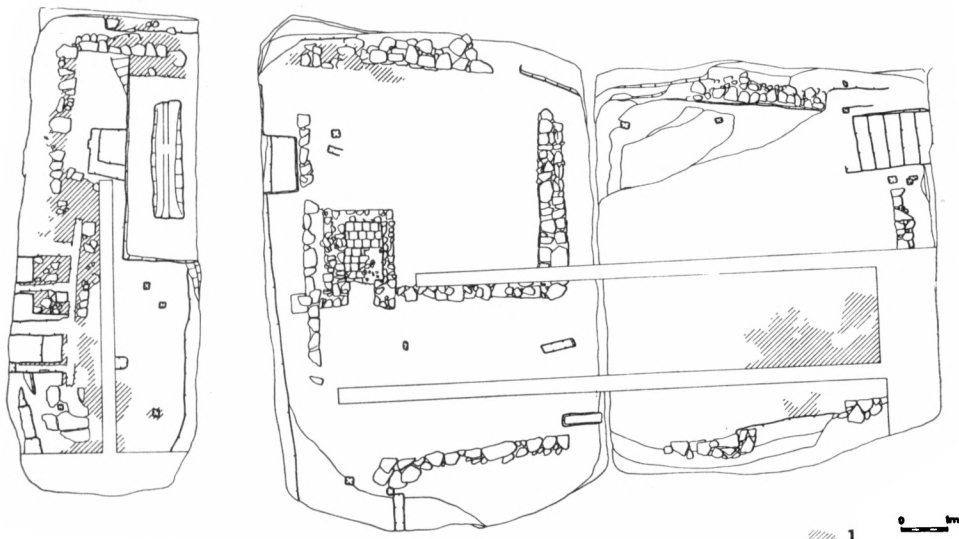
Obr. 4. Helsenburk, situace na horním plátě (kresba L. Kracíkové).

Ve třetí fázi nahradila západní dřevěnou stěnu studničního domku nová budova, zabírající svým rozsahem celý zbytek skalního bloku, důsledně respektující studniční zařízení (obr. 4). Relikty vertikální konstrukce domu, pískovcové kameny na jílu, nevyklučují podezděnění pod nabíjenou konstrukcí, o které by svědčilo množství jílu v okolí. Slabá vrstva destruované vápenné omítky dokládá vnější omítání stěn. Následnost zdiva na jílu po zdivu na maltu vyplývá z jejich vzájemného překrytí v jihovýchodním úseku. V interiéru budovy vyčleňují dochované základy v jihovýchodním rohu místnost, spojenou dveřním otvorem se studnou. V jejím severovýchodním rohu odkryl výzkum zdivo z čedičových sbíraných kamenů spojených nevyváleným jílem. Vymezuje prostor, který připomíná otopné zařízení, obsluhované z budovy, avšak z vnějšku vytápěné místnosti. Podlahu tvořily prosté terakotové dlaždice. Ve výplni leželo několik tyglíkových kachlů, jeden komorový a dva větší fragmenty keramické desky o šířce 35 cm a délce přesahující 55 cm. Funkce tohoto objektu není, s ohledem na absenci vypálení, zřejmá. V případě, že by se jednalo o otopné zařízení, zůstáváme na pochybách, zda jde o sokl kachlových kamen či o základ pece. Absolutní datování vzniku objektu možné není. Pouze zánik třetí fáze spadá podle archeologických nálezů až do druhé poloviny 15. či počátku 16. století.

Die Burgdisposition zeigt, daß die Bauentwicklung der Burg in drei Phasen sich verwicklicht hat. Dabei hat wichtige Rolle die Zugänglichkeit zur Burg gespielt. In der ersten Phase führte der Weg in das Burgzentrum horizontal durch die Bergzunge (Abb. 1, 2). In der nordböhmisches Burgarchitektur kommt dieser Burgtyp seit der zweiten Hälfte des 13. Jhdts vor. Das Überleben dieses Burgtyps hat bis zur zweiten Hälfte des 14. Jh. gedauert, wie die ältesten Funde von der Burg Helfenburg zeigen. Schon am Ende des 14. Jh. wurden diese Spornburgen durch die Steinburgen ersetzt. Mit dem Umbau der Burg Helfenburg als Steinburg ist die zweite Bauphase verbunden. Dazu hat man vor allem eine gute Terrainsituation mit einem Steinblock gebraucht. Im Fall der Burg Helfenburg ein Steinblock fehlte und so hat man den Steinblock künstlich durch die Zerstörung der Bergzunge erreicht. Diese Veränderung verlangte einen neuen Zugang auf das Burgplateau. Die Zugangsachse war jetzt vertikal. Der wirtschaftliche Burgteil kam so direkt zur Burg. Dieser Teil mußte für die Wagen zugänglich sein. Wichtiger Bestandteil des wirtschaftlichen Areals waren die Viehställe und Wasser. Das Burgzentrum auf dem Steinplateau brauchte keine Befestigung. Es handelte sich um Wohnbauten und die Kapelle (Abb. 4).
