**Archeologický výzkum kostela Nanebevzetí Panny Marie v Branticích,  
okr. Bruntál**

# Archeologický výzkum kostela Nanebevzetí Panny Marie v Branticích, okr. Bruntál

DALIBOR PRIX – MICHAL ZEŽULA

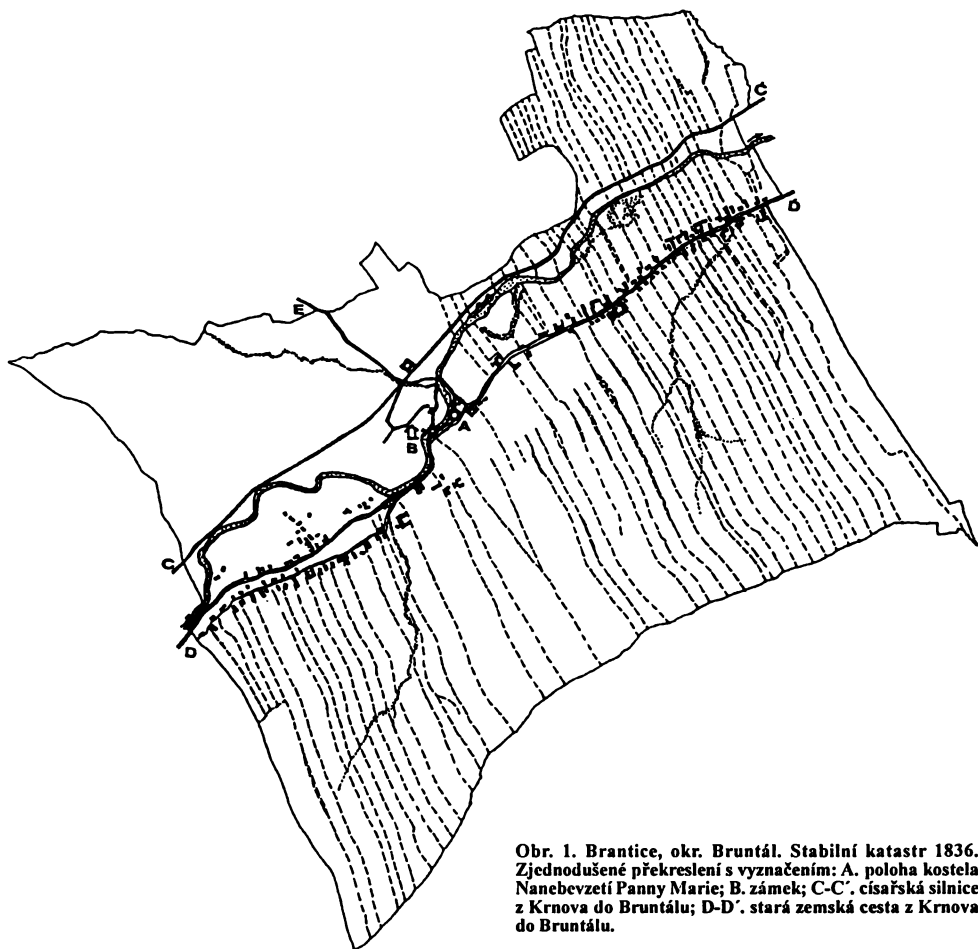
Obr. 1. Brantice, okr. Bruntál. Stabilní katastr 1836. Zjednodušené překreslení s vyznačením: A. poloha kostela Nanebevzetí Panny Marie; B. zámek; C-C' císařská silnice z Krnova do Bruntálu; D-D' stará zemská cesta z Krnova do Bruntálu.

Das Dorf Brantice liegt 5 km SW vom Stadtkern Krnov am Rande der alten Besiedlung. Geologische Unterlage bilden Lehmböden in der Umgebung des unteren Laufs des Flusses Opava. Der heutige Dorfgrundriss stellt ein klassisches Waldhufendorf dar (Abb. 1). Die Anwesen sind mit den Giebeln zum alten Landweg von Krnov nach Bruntál orientiert. Dieser Landweg läuft durch die ganze Katasterlänge. Ursprüngliche Anwesen bildeten nur eine Reihe an der südlichen Seite des Landweges, erst später (im 16.–19. Jh.) entstand der zweireihige Dorfgrundriss. Erste schriftliche Nachricht vom Dorf stammt aus dem Jahr 1329 (die Urkunde ist nicht erhalten geblieben, sie ist aber in der älteren Literatur zitiert). Die Kirche im Dorf ist im Jahr 1415 erwähnt. Von einer Feste in Brantice sprechen die schriftlichen Quellen im Jahr 1449. Diese wurde später in ein Renaissance- und um das Jahr 1692 in Barockschlösschen umgebaut.

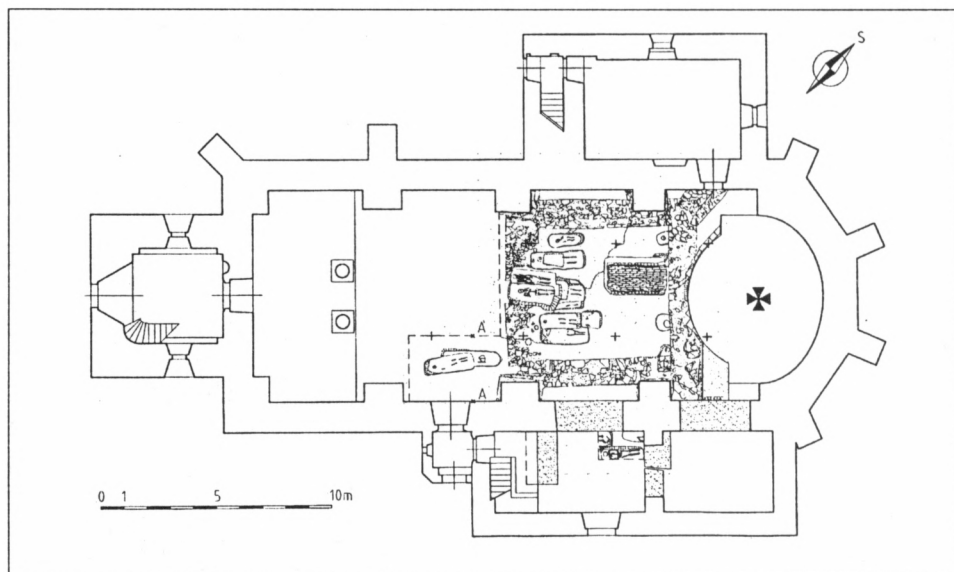
**Obr. 4.** Brantice, okr. Bruntál. Kostel Nanebevzetí Panny Marie. Půdorys s vyznačením archeologicky zkoumané plochy: husté tečkování – koruna odkrytého základového zdiva, řídké tečkování – rub klenby krypty pod hlavním oltářem.

Odebrání vrstev pod podlahou odhalilo v presbytáři korunu základového zdiva východního závěru nejstarší stavební fáze kostela a v jižní boční kapli i základové partie sнесенé jižní zdi presbytáře druhé stavební fáze (renesanční), včetně reliktů opěrných pilířů. Zkoumaná plocha (obr. 4, 5) byla vymezena právě interiérem staršího presbytáře a prostorem se zmíněným nenarušeným blokem v jihovýchodním koutu lodi. Dále byla otevřena i menší sonda o rozměrech 2,0×1,5 m, položená v jižní boční kapli k vnějšímu líci základového zdiva renesančního presbytáře, která zachytila tři pohřby uložené ještě v původním exteriéru kostela.

4. Brantice. Kirche. Grundriss mit der Bezeichnung der erforschten Fläche: dichte Punkte – Krone der Fundamente, seltene Punkte: Rückseite des Kryptagewölbes unter dem Hauptaltar.

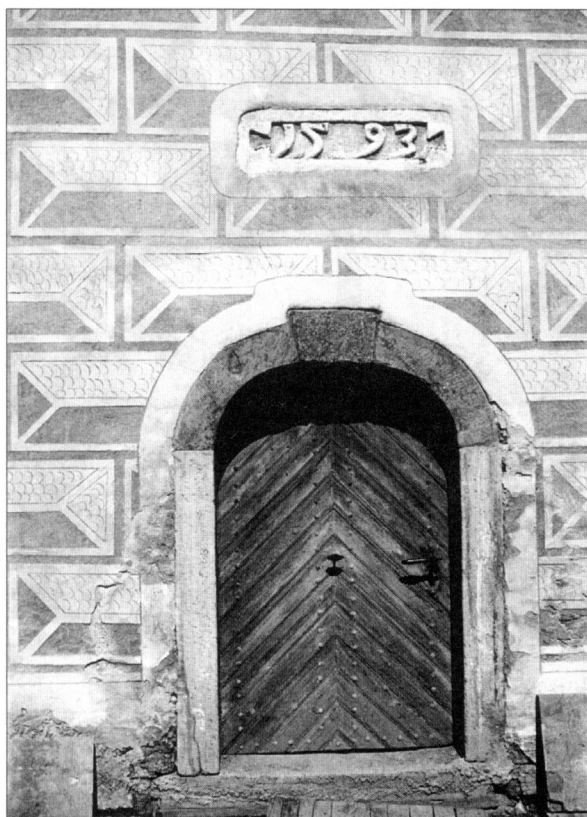
Obr. 6. Brantice, okr. Bruntál. Kostel Nanebevzetí Panny Marie. Věž. Barokní portál v její západní zdi, v r. 1982 obnovené diamantové sgrafito a štukový letopočet s vročením přestavby kostela (M. Zezula 1999).

brantické zvony z let 1730, 1736 a starší zvon přelítý Klausem Obergem z Olomouce v roce 1744, rekvírované ve 20. století. Plášť věže po dostavbě pokrylo diamantové sgrafito, obnovené v roce 1982. Nad portálem v přízemí bylo v maltě vytvořeno datum dokončení věže – 1593.

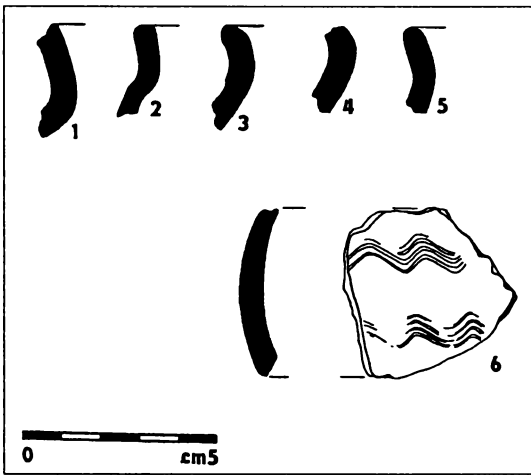
Obr. 7. Brantice, okr. Bruntál. Kostel Nanebevzetí Panny Marie. Výběr keramických nálezů ze sídlištního horizontu předcházejícího založení kostela. Středohradištní část souboru. Kreslila II. Pravdová.

Málo reprezentativní soubor o celkovém počtu 73 kusů, ke kterému byly přiřazeny i druhotně umístěné zlomky ze zásypů hrobových jam, bylo možné rozdělit do dvou skupin. První skupina (obr. 7) je charakterizována jednoduchými, vně vyhnutými, zaoblenými či kuželovitě seříznutými okraji. Keramická hmota je středně hrubě ostřená s kaménky, barva vypálení šedá až okrová. Druhou skupinu (obr. 8) zastupuje vzhůru vytažený až dvojkónický okraj a několik fragmentů výdutí s výzdobou v podobě hřebenového vpichu, obvodových rýžek, šikmých veseků na rozhraní těla a podhrdlí a pečlivě provedené jednoduché či vícenásobné vlnice. Keramická hmota je poměrně jemná, ostřená, stěp dobře vypálený do světle hnědé až béžové barvy s hladkým povrchem. Povaha tohoto souboru neumožňuje detailnější chronologii osídlení místa v raném středověku, první skupinu je však možné, v souladu s dosavadním hodnocením hradištní keramiky v českém Slezsku (Kouřil 1994), označit za středohradištní, druhá skupina vykazuje znaky mlado- až pozdně hradištní keramické produkce. Charakter sídlištních aktivit v raném středověku v tomto prostoru zůstává ale pro torzovitost náleзовé situace otevřenou záležitostí.

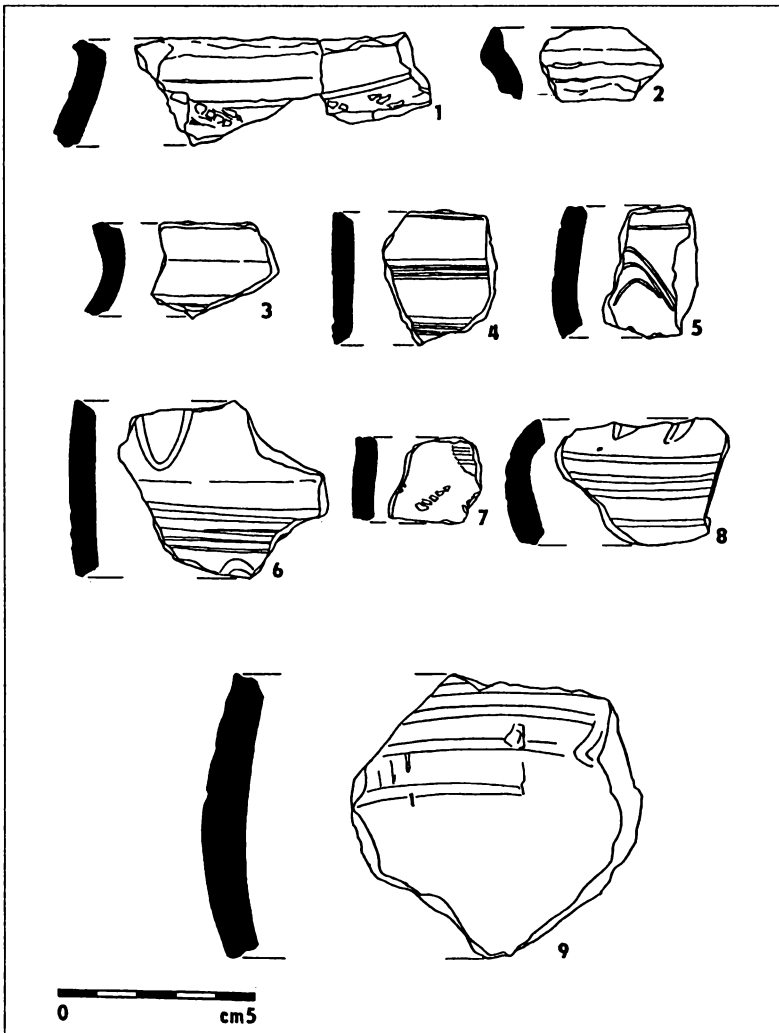
Obr. 8. Brantice, okr. Bruntál. Kostel Nanebevzetí Panny Marie. Výběr keramických nálezů ze sídlištního horizontu předcházejícího založení kostela. Mladé- a pozdně hradištní část souboru. Kreslila II. Pravdová.

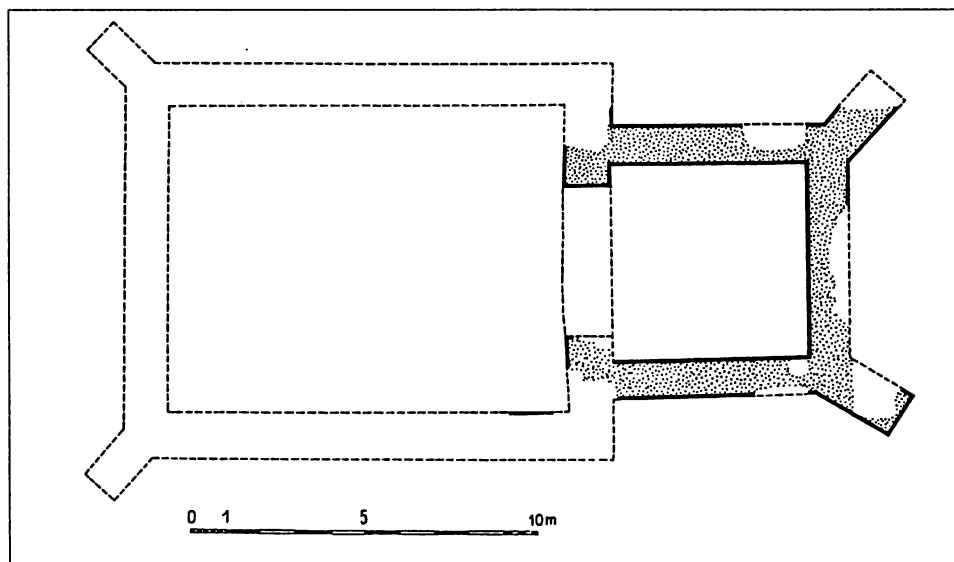
Obr. 9. Brantice, okr. Bruntál. Kostel Nanebevzetí Panny Marie. Pokus o rekonstrukci půdorysu původního gotického kostela. Plnou čarou dochované líce zdví, tečkované archeologicky obnažené zdivo, přerušované rekonstruované partie (D. Prix, 1999).

9. Brantice. Kirche. Versuch um die Rekonstruktion des Grundrisses der ursprünglichen gotischen Kirche. Erhaltene Mauerkannte mit voller Linie, freigelegte Mauern sind punktiert, rekonstruierte Teile mit einer unterbrochenen Linie.

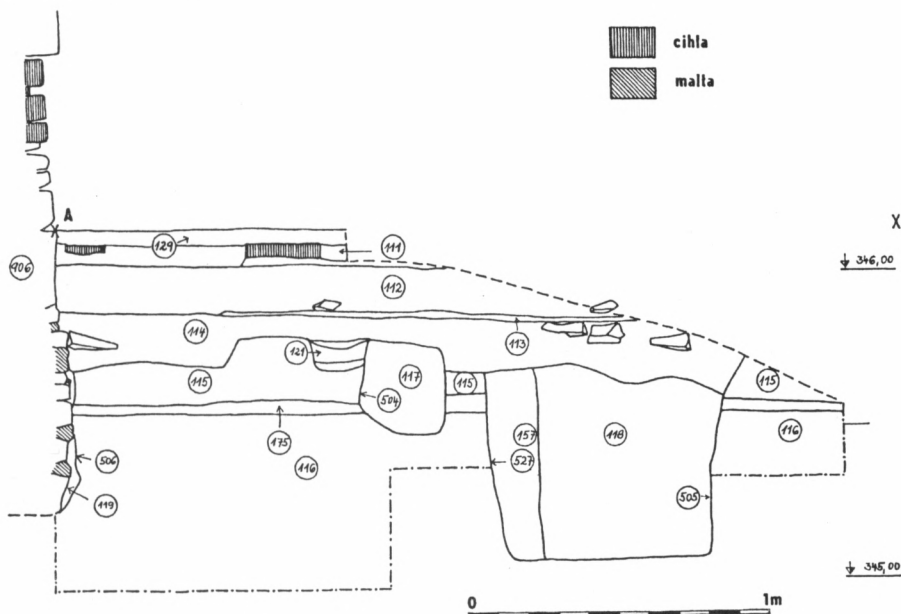
Obr. 10. Brantice, okr. Bruntál. Kostel Nanebevzetí Panny Marie. Profil A–A' v jižní části lodi kostela. Popis: 111 – dlažba z cihel, 112 – dorovnávká terénu, 113 – propálená vrstva, 114 – prachová jílovitá hlína, 115 – tmavý jíl s mazanicí a uhlíky, 116 – podložní jíl, 117 – výplň kůlové jámy 504, 118 – zásyp hrobové jámy 505, 119 – výplň základového vkopu, 121 – spálené dřevo, 129 – maltové lůžko břidlicové dlažby, 157 – zásyp hrobové jámy 527, 175 – zkulturnějším povrchem podloží, 504 – kůlová jáma, 505 – porušená hrobová jáma, 596 – základový vkop pro zeď 906, 527 – hrobová jáma, 906 – jižní zeď lodi kostela.

Výzkum bloku před bočním vstupem do lodi (řez A–A') ukázal, že terén v interiéru kostela doznal v průběhu existence stavby pouze minimálních změn. Základová spára jižní obvodové zdi lodi byla zachycena pouze 1,0 m pod úroveň současné podlahy kostela. Odhalení vnitřní líce základového a nadzemního zdiva přineslo zjištění, že renesanční přestavba kostela sice radikálně změnila podobu východního závěru objektu, avšak novostavba lodi využila velmi přesně základů starší stavby. Líc základového zdiva lodi byla shodná se základovou partií staršího presbytáře a nepatrný zbytek původní situace v místech napojení severní zdi gotického presbytáře na severní úsek východní zdi lodi ukázal, že obě části stavby byly v těchto místech stavebně plynule provázány. Gotické základové zdivo tvořily ploché lícované lomové kameny, kladené na hnědošedou písčitou maltu v nepravidelných řádcích. Hranice mezi vyhlézlou a vyspárovanou maltou mezi kameny se nacházela asi 0,65 m nad úroveň základové spáry. Základový vkop, vyhloubený do jílovitého podloží (obr. 10, k. č. 116) se zkulturnějším povrchem (obr. 10, k. č. 175) a rovněž jílovité tmavé vrstvy s mazanicí a uhlíky (obr. 10, k. č. 115), při líci zdiva poněkud snížené, byl zcela vyplněn zdívkem. Na tuto vrstvu nasedala přibližně 0,2 m mocná vrstva prachové jílovité hlíny okrové barvy (obr. 10, k. č. 114), kterou je možné spojit již s povrchem interiéru nejstarší stavební fáze kostela. Překryla na povrchu tmavé jílovité vrstvy ležící zuhelnatělé prkno, stejně jako dvě hrobové jámy (k. č. 505 a 527) ve vzájemné superpozici. Tato situace, důležitá pro archeologické stanovení počátků kostela, byla doplněna požárovou vrstvou (obr. 10, k. č. 113) uloženou přesně na úrovni rozhraní základového a nadzemního zdiva. Stratigrafii v tomto místě uzavíraly dvě úrovně novověké podlahy a dorovnávká pod nimi (obr. 10, k. č. 112).

Až do doby po povodni v roce 1997 tvořily podlahu kostela ploché desky ze štípané břidlice, položené do maltového podkladu (obr. 10, k. č. 129). Tímto způsobem byla v jesenické oblasti dlážděna většina interiérů kostelů v 18. a 1. polovině 19. století. V prostoru před hlavním oltářem byla tato dlažba později doplněna čtvercovými mramorovými dlaždicemi. Zdá se, že do té doby nebyl kostel vydlážděn v celé ploše; pouze hlavní komunikační tahy byly zpevněny pásy z na plocho položených cihel o rozměrech 28×15×7 cm (obr. 10, k. č. 111) a to snad již v době po renesanční přestavbě. Toto cihlové dláždění je zmiňováno ještě v popisu kostela z roku 1771 (Gruza–Goryczková 1999, s. 38–39). Alespoň lokálnímu plošnému zpevnění terénu v kostele ve středověku ale nasvědčuje ojedinělý nález čtvercové cihelné dlaždice s okosenými hranami. S nutnou dávkou opatrnosti bychom ji na základě analogií z kostela v nedalekých Pelhřimovech mohli zařadit do 15.–16. století, ačkoli u elementárního tvaru bez výzdoby nelze striktně vyloučit ani ještě starší nebo naopak mladší původ.

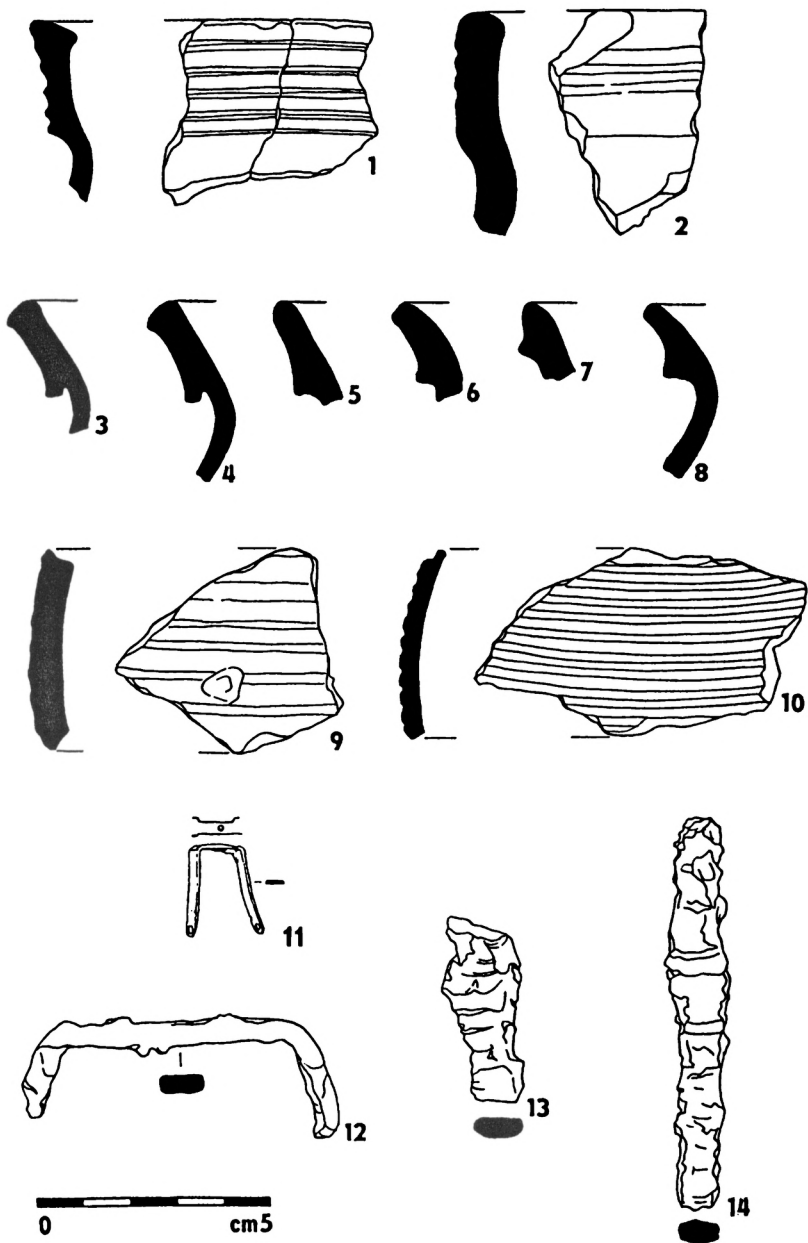
Obr. 11. Brantice, okr. Bruntál. Kostel Nanebevzetí Panny Marie. Výběr nálezů z hrobových zásypů (1–3, 7, 11–14) a starší část stratigrafie chrámového interiéru (4, 8–10: keramické střepy z propálené vrstvy). Kreslila Il. Pravdová.

Ze zásypů nejstarších hrobových jam a z nejstarší vrstvy uložené v interiéru kostela a následné požárové vrstvy pochází nepřilíš početný soubor keramických zlomků (obr. 11). Ze zásypu hrobové jámy k. č. 531, která porušila hrobový zásyp pohřbu k. č. 812, pochází vysoký římsovitý okraj zdobený na vnější straně obvodovými rýžkami (obr. 11:2), z hrobové jámy k. č. 505 s pohřbem k. č. 805 pak jednoduché okruží s mírně zesílenou horní hranou a obvodovými rýžkami na vnější straně. Relativně více keramických nálezů poskytla požárová vrstva s typy okrajů v podobě již rozvinutého okruží (obr. 11:4, 7).

Tento soubor, významný pro časové zařazení 1. stavební fáze kostela, je možné porovnat s keramickými nálezy z hradu Luginslandu vzdáleného cca 8 km severozápadně od Brantic (Kouřil–Plaček 1985, s. 118–121), který autoři řadí do 2. poloviny 13. až 14. století. Základní vývojové tendence keramiky 2. poloviny 13. až 14. věku na blízké severní Moravě shrnula publikace výzkumu zaniklého kolonizačního sídliště v Rýmařově (Goš–Novák–Karel 1985, s. 202–217), kde vysoké římsovité okraje jsou charakteristické pro 2. polovinu 13. století a počátek výroby hrnců s okraji v podobě rozvinutého okruží je kladen na přelom 13. a 14. věku. Je jisté, že požár doložený propálenou vrstvou postihl kostel Nanebevzetí Panny Marie v Branticích v době, kdy už se v něm delší dobu pohřbívalo, takže uložení nejstarších pohřbů v chrámovém interiéru je možné datovat již před rok 1300.

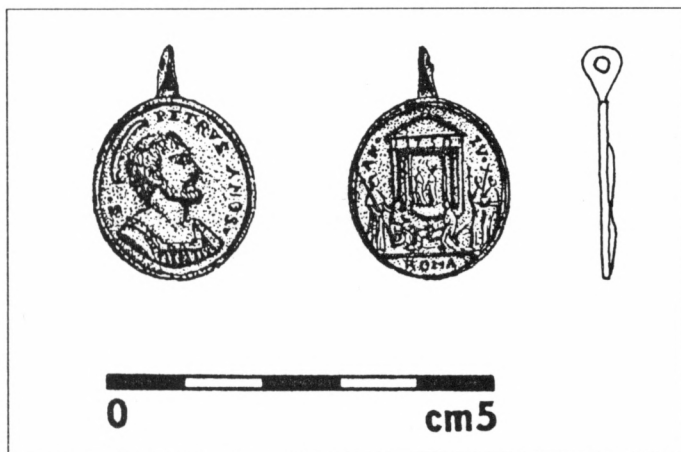
Obr. 13. Brantice, okr. Bruntál. Kostel Nanebevzetí Panny Marie. Závěr pohřbívání v interiéru kostela: bronzová svátostka z pohřbu 801. Kreslíla II. Pravdová.

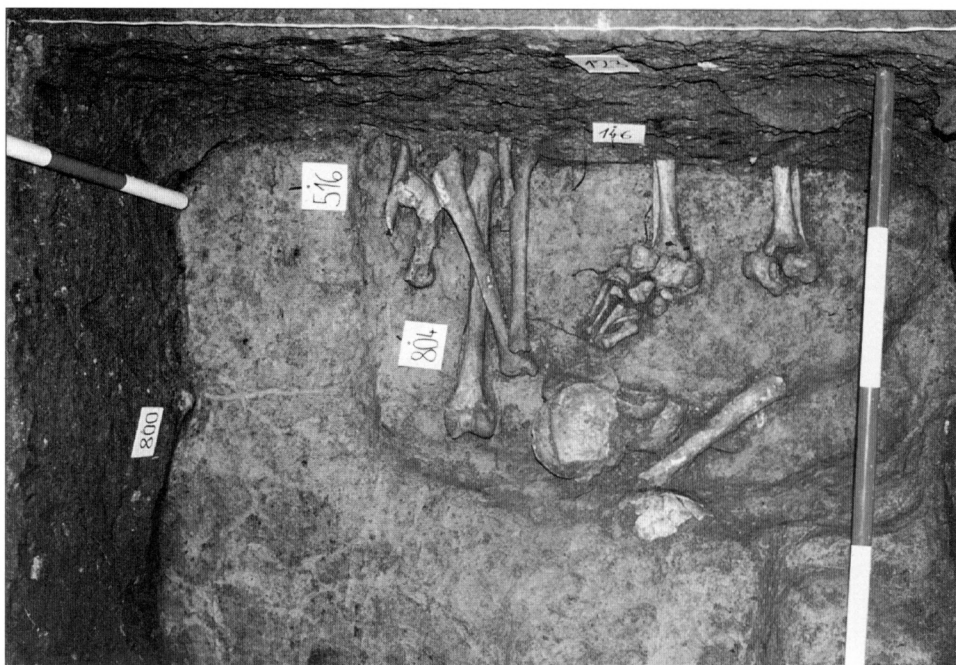
Obr. 14. Brantice, okr. Bruntál. Kostel Nanebevzetí Panny Marie. Jižní kaple: částečně odkrytý pohřeb 804 v původním exteriéru kostela s pietně uloženými kostmi z porušeného staršího pohřbu (M. Zezula 1999).

hřeb k. č. 805 měl holenní kosti podložené plochým kamenem, u pohřbu k. č. 812 byl kámen podobné velikosti nalezen v místě nedochované lebky. Dno porušené hrobové jámy k. č. 525 se skeletem k. č. 811 bylo vymazáno 5–10 cm silnou vrstvou mazanice. Zvyklosti spjaté s pohřbíváním ve středověku dokládá také nález pietně srovnaných kostí ze staršího porušeného pohřbu v hrobové jámě č. 516 v původním exteriéru kostela (obr. 14).

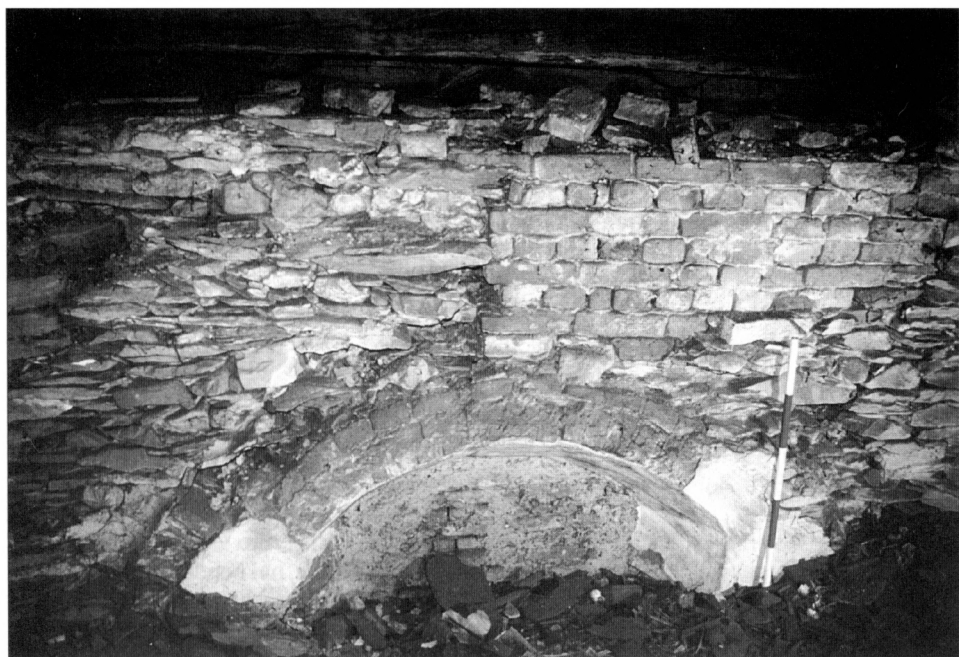
**Obr. 15.** Brantice, okr. Bruntál. Kostel Nanebevzetí Panny Marie. Podkroví presbytáře. Zaslepené renesanční okno s patrným cihlovým čelem stržené klenby (M. Zezula 1999).

15. Brantice. Unterdach des Presbyteriums. Renaissances Blindfenster mit sichtbarer Ziegelstirn des niedergerissenen Gewölbes.
16. Brantice. Reste der Ostmauer des Schiffes mit den Spuren des niedergerissenen Triumphbogens und des Giebels aus der Renaissance.

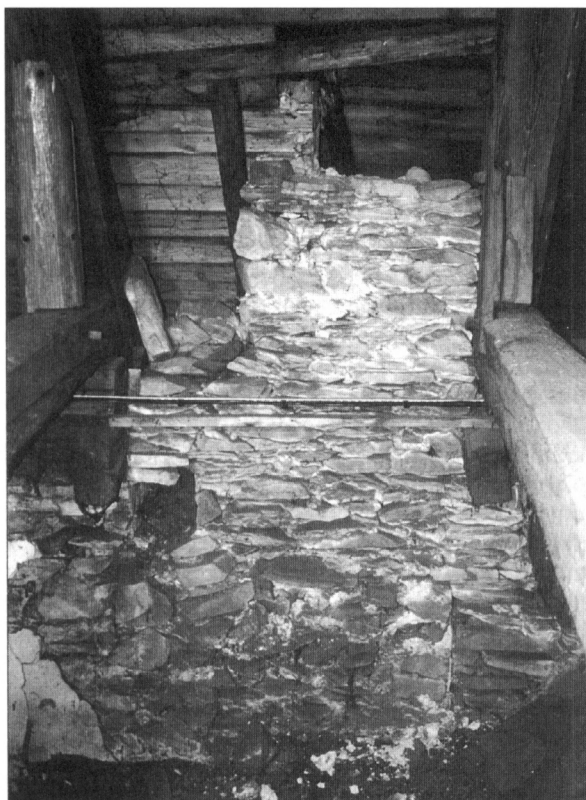
**Obr. 16.** Brantice, okr. Bruntál. Kostel Nanebevzetí Panny Marie. Zbytky východní zdi lodi se stopami odbouraného renesančního vítězného oblouku a štítu. Vlevo patrné fragmenty omítek plochostropé lodi, vpravo režné zdivo nad klenbou presbytáře (M. Zezula 1999).

ních omítek renesančně přestavěné lodi je rezné zdivo nad strženými klenbami presbytáře jasně svisle odděleno stavebním švem po odbourané východní zdi lodi s vítězným obloukem (obr. 16). Nezvratně tak dokládá už prvotní zaklenutí dnešního presbytáře a vyvrací starší úvahy o záměrné výstavbě tzv. predikantského luteránského kostela se sjednoceným prostorem v Branticích na konci 16. století (Pleban 1887, s. 251; Gruza—Goryczková 1999, s. 33–34). V rámci téže stavební etapy, avšak na západní straně na dilatační spáru, byla k severnímu boku presbytáře připojena obdélná sakristie s depozitářem v patře, zaklenutá v přízemí i patře valenou klenbou s trojicí výsečí, dole styčných s maltovými svorníčky ve vrcholu, nahoře nestyčných. Do tloušťky západní zdi sakristie bylo vloženo schodiště do depozitáře, jehož nástup z exteriéru a vstup do patra byl opatřen obdélnými tufitovými, na hraně okosenými portálky.

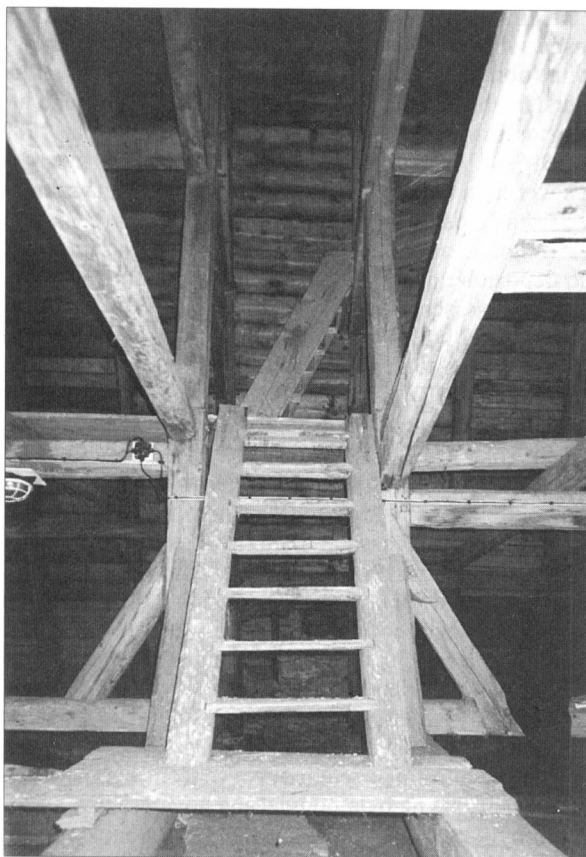
Obr. 17. Brantice, okr. Bruntál. Kostel Nanebevzetí Panny Marie. Mezera oddělující krov nad lodí (vlevo) od krovu nad presbytářem (vpravo) vzniklá vybouráním východního štítu lodí (D. Prix, 1999).

Kostel byl završen mohutným, 8 m vysokým smrkovým krovem, dochovaným dodnes. Sestává ze dvou podobně konstruovaných částí nad lodí a presbytářem oddělených cézurou (obr. 17), vzniklou dodatečným zbořením východního štítu lodi a vítězného oblouku při barokním zaklenutí stavby. Už tato skutečnost dokládá, že krov je původní, z doby kolem roku 1593–1598/1611, což navíc potvrzuje respektování jeho vazných (později v baroku vyřiznutých) trámů interiérovými omítkami. Konstrukčně je mu jednou z nejbližších období vzácný krov renesančního kostela v Raduni u Opavy z roku 1598. Podstatou krovové konstrukce jsou vždy tři trojúhelné rámy plných vazeb (obr. 18) s vloženou šikmou stolicí, podepřené středovým sloupkem s horní klasovou vzpěrou, neseným prahovou vaznicí, spojené trojicí hambalků a podélně provázané dalšími třemi středovými vaznicemi. Mezilehlé vazby (vždy čtyři mezi plnými; obr. 19) tvořil původně trojúhelník krokví a vazného trámu, spjatý trojicí hambalků, podepřených podélnými vaznicemi. Později, při barokním zaklenutí kostela, kdy se vrcholy valené barokní klenby s výsečemi dostaly do kolize s vaznými trámy krovu, došlo k jeho rozebrání, přizpůsobení a novému sestavení. Vazné trámy plných i mezilehlých vazeb, začepované do ložité soustavy pozednic, spjatých ještě vnitřním pozednicovým věncem, byly vyřezány. Nové vazné trámy dostaly již jen plné vazby. Na ně byla podvlečena nová prahová vaznice umístěna cca o 0,5 m výše, přičemž byly odspodu zkráceny středové sloupky. Tyto sloupky byly znovu zavětrovány do vazných trámů i prahové vaznice patečními vzpěrami způsobem shodným s původním ukotvení sloupků, po kterém se zachovaly níže položené prázdné zádlaby. Současně došlo k podélnému zavětrování plných vazeb nepravými ondřejskými kříži a k výměně některých prvků konstrukce (obr. 20), aniž by však její schéma bylo změněno. Pouze nad východním polygonálním závěrem presbytáře bylo patrně starší schéma z let asi 1598–1611 nahrazeno novým řešením. Věnc závěrových krokví zde totiž pomáhá vynést jinde v krovu nepoužitá laterální stolice, zpevněné paralelně s krokvei běžícími šikmými vzpěrami. Tento konstrukční princip je v okolí znám např. z pozoruhodného krovu pozdně barokního kostela v Pitárném na Osoblažsku, který pochází z roku 1773 a renesančním vazbám krovů na moravsko-slezském pomezí je cizí. Snad s výměnou závěrového věnce krovu v Branticích by bylo možné spojit část nákladů na opravu brantického kostela, doložených vyúčtováním v roce 1777 (Gruza—Goryczková 1999, s. 39 a 56, kteří s rokem 1777 ovšem spojili vznik celého krovu).

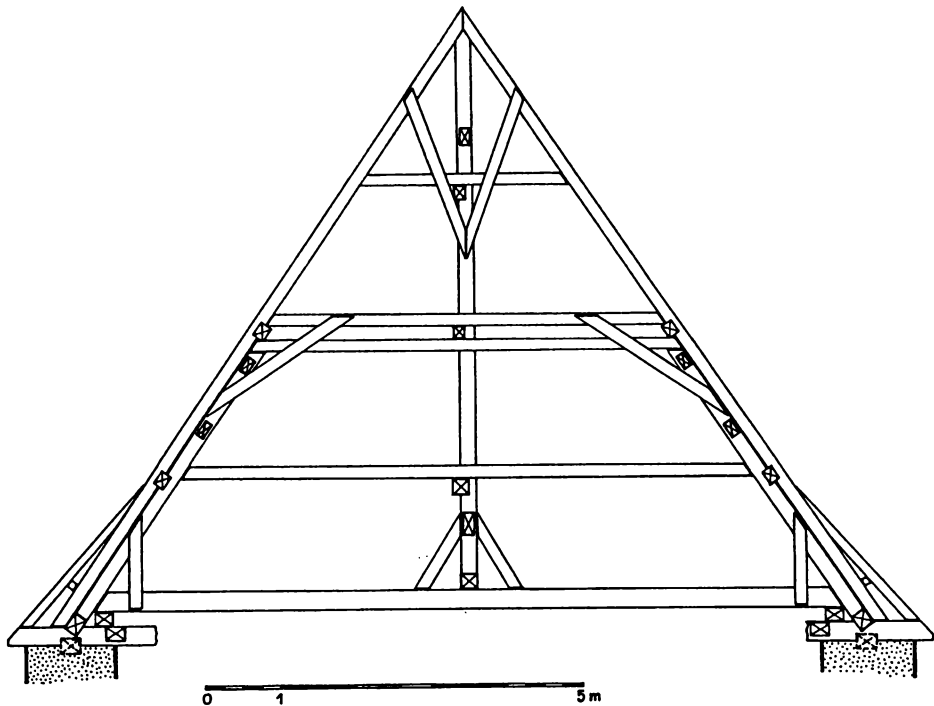
Obr. 18. Brantice, okr. Bruntál. Kostel Nanebevzetí Panny Marie. Schéma plně vazby krovu nad lodí, 1593 a mladší úpravy (D. Prix–M. Zezula, 1999).

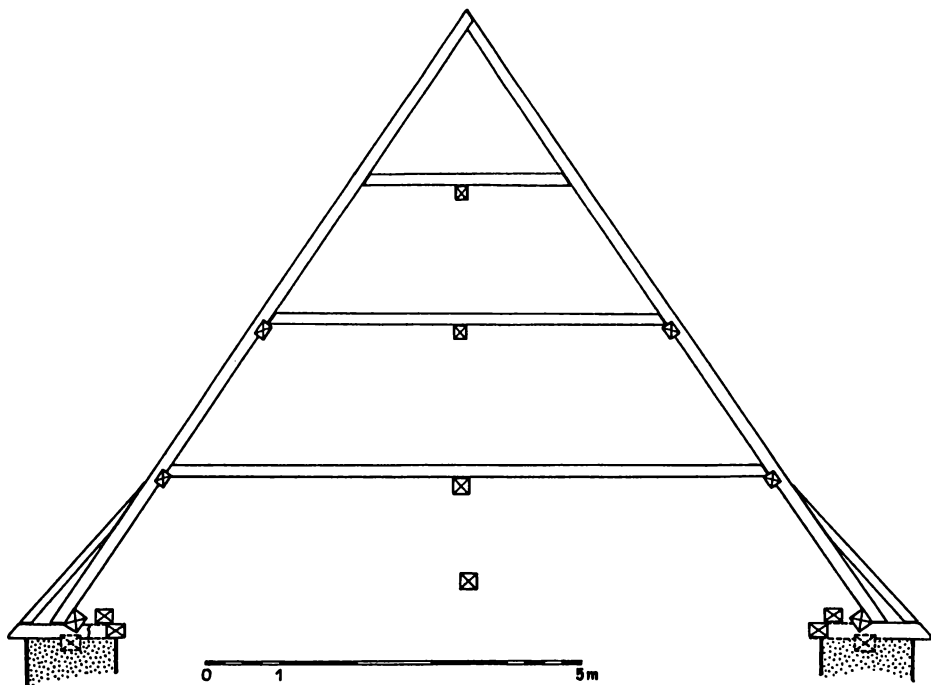
Obr. 19. Brantice, okr. Bruntál. Kostel Nanebevzetí Panny Marie. Schéma mezilichlé vazby krovu nad lodí, 1593 a mladší úpravy (D. Prix–M. Zezula, 1999).

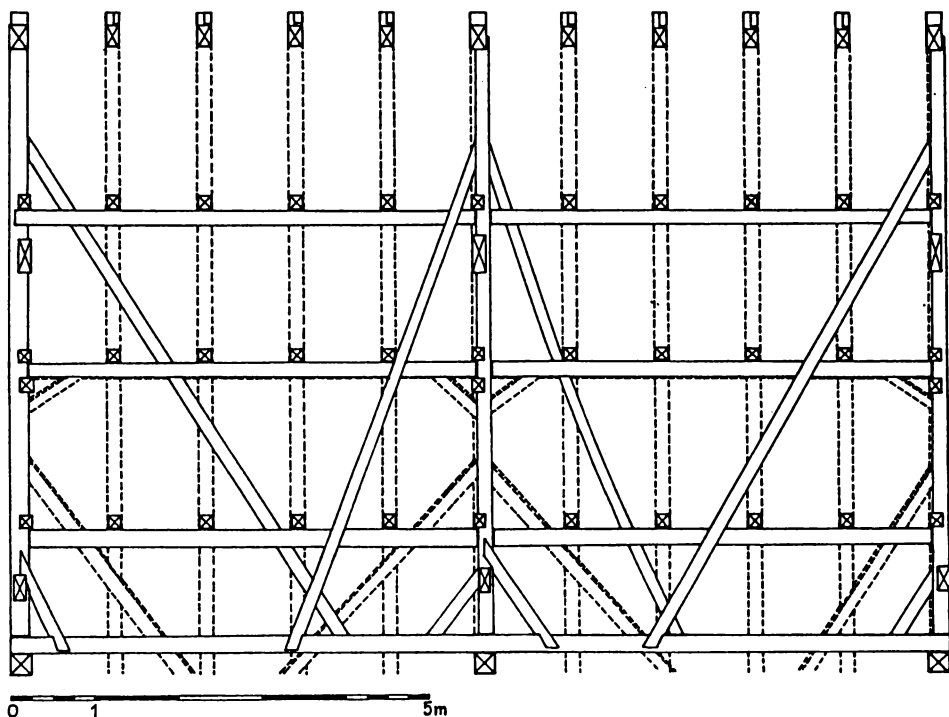
Obr. 20. Brantice, okr. Bruntál. Kostel Nanebevzetí Panny Marie. Podélné schéma krovu nad lodí, 1593 a mladší úpravy (D. Prix–M. Zezula, 1999).

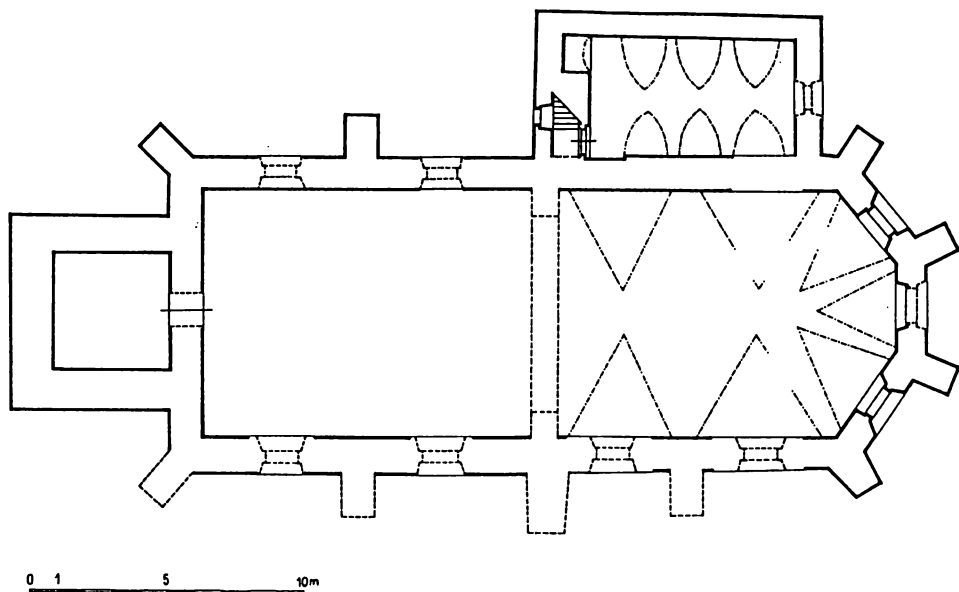
Obr. 21. Brantice, okr. Bruntál. Kostel Nanebevzetí Panny Marie. Pokus o rekonstrukci kostela po renesanční přestavbě 1593–1611 v úrovni 1. patra věže. Plnou čarou dochované zdivo, přerušovaně rekonstruované partie, čerchovaně vkresleny dochované i rekonstruované klenby (D. Prix, 1999).

Kostel tak svou podstatně změněnou podobou (obr. 21) navázal na dobově aktuální výtvarné proudy, spjaté s činností protestantských vrchností v okolí. Polygonální závěr prodlouženého presbytáře byl reakcí na starší gotické presbytáře především městského kostela v blízkém Krnově. Odtud byl čerpán i motiv oktogonální nástavby tehdy (1554–1603; Samek 1999, s. 207) dostavovaných věží (obr. 22). Osmiboké nástavby patřily k oblastně velmi oblíbenému prvku a jsou známy rovněž z o málo starších věží městského kostela v Hlubčicích (2. polovina 16. století, Głubczyce dnes v Polsku) a Bruntále (před 1579; Prix 1991, s. 115–116) nebo např. z přibližně soudobých venkovských kostelů v Hynčicích (asi z poloviny 16. století), Albrechticích (1610), Bližčicích (kolem 1589, Bliszczyce dnes v Polsku), Ściborzyc Małych (1602, dnes v Polsku), ze zbořeného kostela v Liptani (nástavba

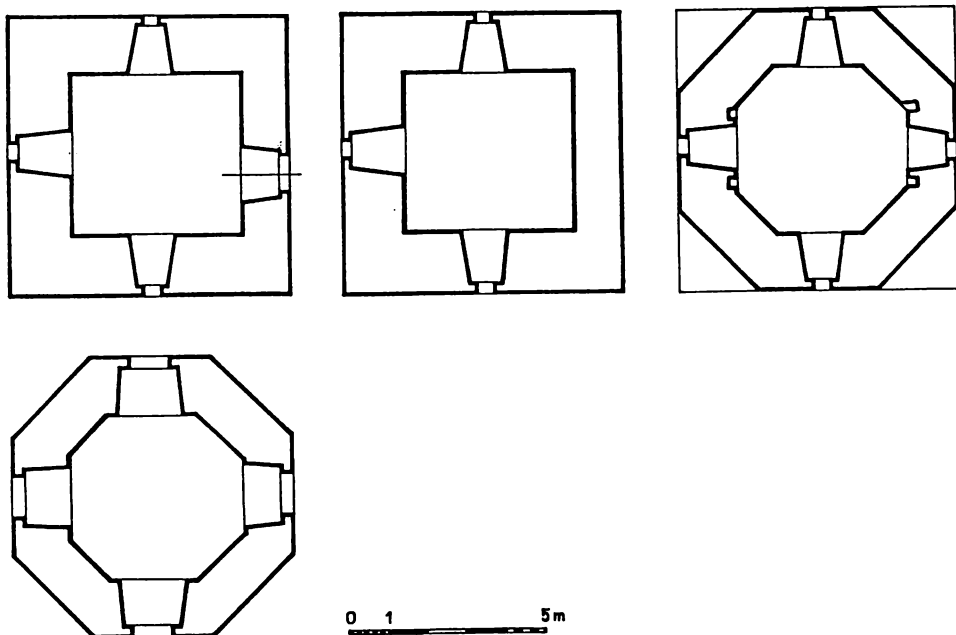
Obr. 22. Brantice, okr. Bruntál. Kostel Nanebevzetí Panny Marie. Půdorys 2., 3., 4. a 5. patra věže (D. Prix, 1999).

Unter diesem Einfluss entstand auch die Oktogonalform der damaligen aufgebauten Türme (Abb. 22). Aus der Regionalarchitektur der 2. Hälfte des 16. Jhs. stammen Sgraphiten von sehr guter Qualität, die auf dem Brantizer Turm zu sehen sind (Abb. 6). Ihre Analogien findet man auf den städtischen Kirchen in Bruntál und Krnov, oder auf dem Schloss in Brantice. Den Umbau dieses Schlosses hat Kanzler Jeronym Reinwald von Hohenzollern durchgeführt. Derselbe war auch Initiator des Umbaus der Kirche in Brantice.

22. Brantice. Grundriss des 2., 3., 4. und 5. Stocks des Turms.
23. Brantice. Grundriss des heutigen Zustands im 1. Stock des Turms. Mit einer unterbrochenen Linie sind die Gewölbe eingezeichnet.

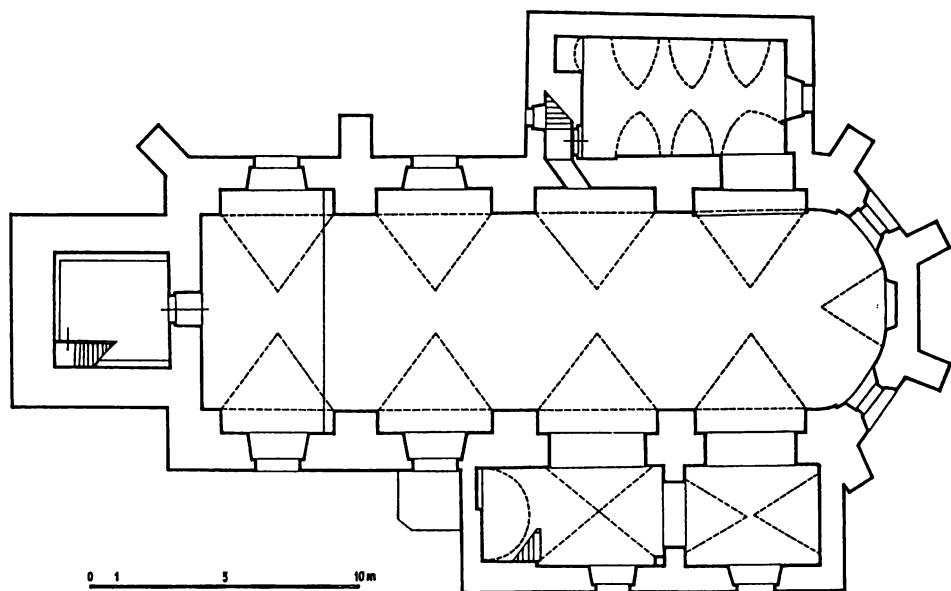
Obr. 23. Brantice, okr. Bruntál. Kostel Nanebevzetí Panny Marie. Půdorys stávajícího stavu v úrovni 1. patra věže. Přerušované vkesleny klenby (D. Prix, 1999).

1611 a s osobou stavebníka a Reinwaldova ztě, Valentina Dresslera ze Scharfenštejna. Dilatační spáry, na severní straně lodi i se zabíhající omítkou (zde byl dodatečně uprostřed stěny přizděn další opěrný pilíř, v horní části stejně jako sousední ve zdivu provázaný opěrák, završený cihlami), ale jinde zase stavební provázání (západní štít sakristie tvořil pokračování východního štítu lodi) a slohová identita (okosené portálky v lodi i sakristii, shodná konstrukce krovu nad lodí i presbytářem atd.) obou mikrofází výstavby potvrzují výše řečené poznatek o postupné realizaci jednotného plánu patrně stejnými staviteli (obr. 23).

Jüngere Bauveränderungen der Kirche (Abb. 23) stellt der Zubau der Stammkapelle mit einem Oratorium an der Südseite des Presbyteriums (etwa 1611–1625) dar und Niederreisen einer grossen halbkreisförmigen Arkade, die das ursprüngliche Depot über die Sakristei mit dem Presbyterium verbunden hat (2. Hälfte des 18. Jhs.). Vor allem kam es zum Niederreisen der Decke im Schiff, der Ostwand und des Gewölbes im Presbyterium. Danach wurde der vereinigte Raum durch ein durchlaufendes Bogengewölbe zugewölbt. Im östlichen Teil kam es zum Übergang des Gewölbes in eine Konche, die mit riesigen Halbpfeilern gestützt wurde (1660–1666/67).
