In: *Moravskoslezská škola doktorských studií. Seminář 2.* Měřínský, Zdeněk (editor); Klápště, Jan (editor). 1. vyd. Brno: Masarykova univerzita, 2011, pp. 117-123

# K PROBLEMATICE VESNICKÉHO DOMU NA HANÉ

Martin Novotný

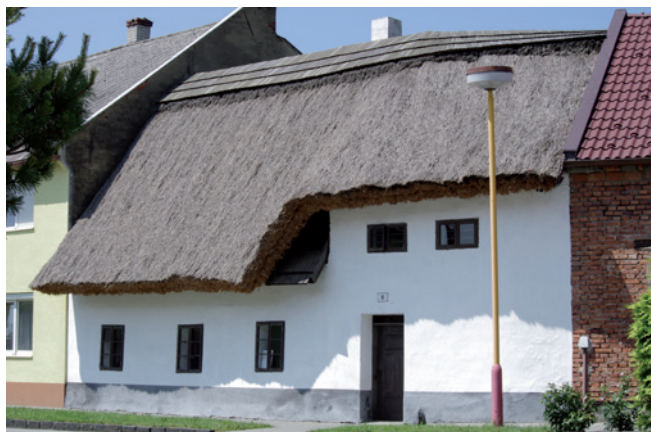
Obr. 1. Dům se sýpkou umístěnou ve druhém podlaží nad spodní komorou a síní. Rymice čp. 6.

Při čelním pohledu je patrné, že se však nejednalo o tvar protáhlého hranolu, ale o kompozitum ze dvou nestejně vysokých částí krytých doškovou střechou s charakteristickým zlomem. Vyšší, patrový díl, zahrnoval horní komoru půdorysně se rozprostírající nad komorou spodní i nad prostorem síně. V. Mencl to považoval za výchozí typ hanáckého domu, který tedy byl již primárně zčásti budován jako dvoupodlažní (Mencl 1980, 56).

Konstrukční řešení se střechou, jejíž hřeben nebyl v jedné rovině, převažovalo zejména u menších usedlostí a máme ho z ikonografických pramenů doloženo z celé Hané. U větších

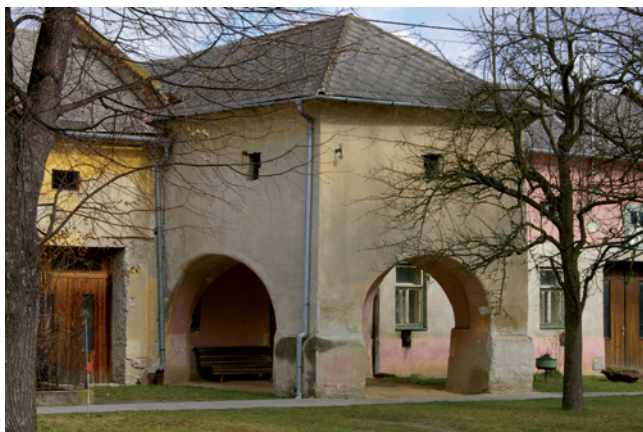
Obr. 2. Žudr u domu čp. 47 v Lobodicích.

staveb sedláků k tomuto stavení byl navíc připojen ještě patrový rizalit, žudr, v jehož horní komoře se nacházel skladovací prostor. Ten se stal pro Hanou, starší vrstvu lidového domu na tomto území, jedním z charakteristických stavebních prvků. Tento osobitý znak se vyskytoval především v severní a západní části regionu na Olomoucku a Prostějovsku.

Dodnes ovšem není původ hanáckých žudrů dořešen. Recentní doklady, jež máme v reliktech ze sledované oblasti zachyceny, představují výsledky přestaveb, jimiž tato exponovaná část budov společně s celými usedlostmi v průběhu 19. století procházela. Žudry jsou v této době již dílem zedníků a nesou společně s průčelím obytných budov znaky slohových ohlasů.

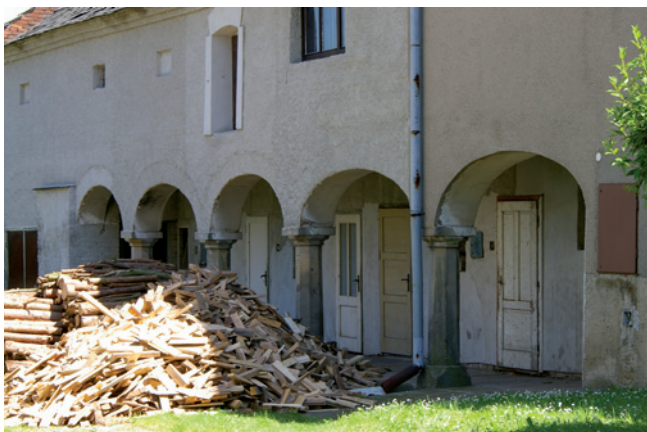
Obr. 3. Lodžie podél bývalého chlévního traktu v Paloníně u čp. 64.

Tak jako býval zabezpečen vchod do obytné části, bývaly na Hané, podobně jako v přilehlých oblastech Pomoraví, chráněny vstupy do prostor v hospodářském traktu, který kolmo navazoval na obytný dům. Na střední Moravě nemáme doloženy samostatné výstupky, které rámovaly vchody do stájí a chlévů, jako je tomu například v některých obcích na Hornácku. Pro Hanou bylo charakteristické, že nádvorní část byla kryta asymetricky umístěnou střechou, jejíž okap byl předsunutý před stěnou stájí a chlévů.<sup>3</sup> Tím byl zajištěn vstup k hospodářským zvířatům v případě nepohody a zároveň byl šetřen i chodník, vyvýšená komunikace, *náspa*, který byl původně upěchován z hlíny, ale chráněna tak byla i omítka stěn před deštěm a vlhkostí. Za nepříznivého počasí byly usnadněny i některé domácí práce. Převíslá část krovu, respektive okapová vaznice, na které spočívaly konce krokví na nádvorní straně, mohla být podpírána dřevěnými sloupy. Jejich použitím se odlehčovala stěna, na kterou působilo větší zatížení asymetrické střechy, což se stalo aktuálním zejména při výměně spalné krytiny za těžší tvrdou.

V souvislosti s přestavbou hanáckého venkova od druhé poloviny 19. století, se zřetelným důrazem na estetické pojetí průčelních částí usedlostí, docházelo k zásadním úpravám těchto komunikací, které v této oblasti nabývaly až *monumentálního* charakteru. Dřevěné podpěrné sloupy byly nahrazovány zděnými pilíři, a to nejčastěji z pálených cihel nebo z kamene. Princip zůstal stejný jako v předchozím případě, stále šlo o podepření převislé části krovu na nádvorní straně. Pilíře mohly nést architrávy, nebo byl prostor mezi nimi překlenut arkádami s půlkruhovými nebo segmentovými oblouky. Takto provedená podpěrná konstrukce byla později ukončena profilovanou římsou. Existovala celá řada tvarů podpěrných pilířů od kruhových průřezů až po polygonální řešení (Kšir 1958, 251–259). Opěrnou konstrukci je možné považovat za předsunutou formu

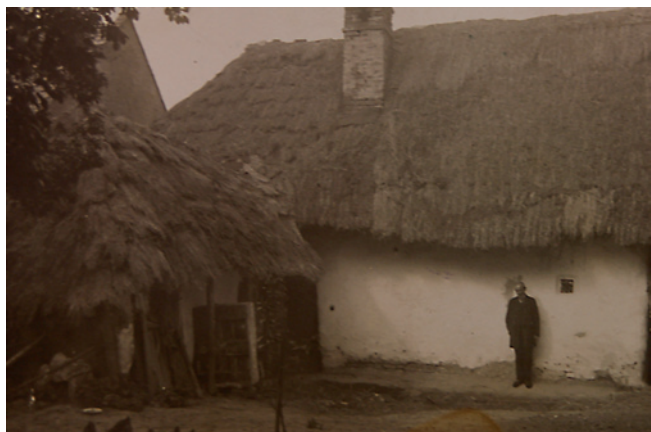
Obr. 4. Nádvoří část domkářského stavení čp. 55 v Předmostí. Na snímku je patrné podepření převislé střechy chlívků dřevěnými sloupy. SOKA Přerov.

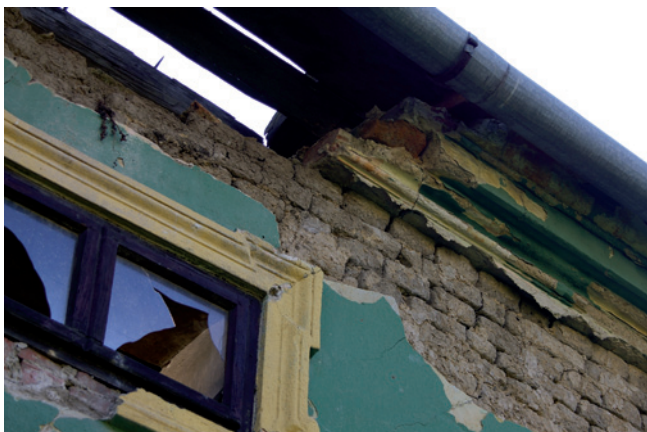
Obr. 5. Detail profilování korunové římsy provedené u hliněného objektu z pálených cihel. Uhřetice čp. 34.

- Ta mohla mít různý charakter. U staveb z nepálených cihel bývaly římsy tvořeny zpravidla z cihel pálených, a to nejčastěji ve třech vzájemně přeložených řadách nad sebou. Ty se zde mohly vyskytovat ve svém standardním tvaru, nebo mohly být opatřeny profilací. Římsa pak mohla být omítnutá, případně neomítnutá a zůstalo přiznáno rezné zdivo. Výjimkou nebyly ani římsy profilované z nepálených cihel.

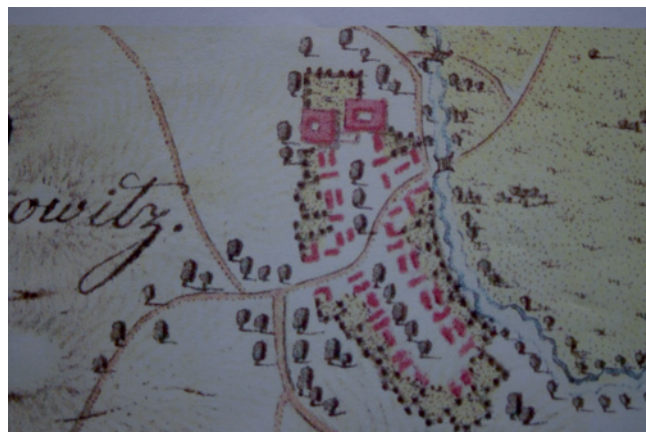
Obr. 6. Polkovice – 1. vojenské mapování 1764–1768. Archiv autora.

Obytný dům v hanácké části střední Moravy byl podle nejstarších recentních dokladů okapově orientován ke komunikaci. Uspořádání, při kterém je podélná osa domu rovnoběžná s komunikací, se stalo dalším charakteristickým rysem hanáckého domu. Toto situování příbytku se pak stalo východím a určujícím kompozičním prvkem. Od něho se dále odvíjela jednak logická skladba dalších budov a rovněž i celkový charakter historických jader hanáckých vesnic. Toto vnější uspořádání je dodnes ve velké části hanáckého venkova patrné, a to v místech, kde je soustředěna stará venkovská zástavba. Průčelní orientace obytné části je však v oblasti střední Moravy pravděpodobně ranně novověkou záležitostí a obecně se zde ustálila nejspíš až v 18. století (Vařeka 1993, 84). Zajímavé je v tomto směru srovnání kartografického materiálu například k obci Polkovice na Kojetínsku. Na půdorysu vesnice zachyceném v rámci prvního vojenského mapování v šedesátých letech 18. století je téměř polovina obytných staveb selských usedlostí vyznačena se štítovou orientací. Na katastrální mapě stejné obce pocházející z roku 1833 je zástavba již výlučně průčelní s typickou hákovou dispozicí.

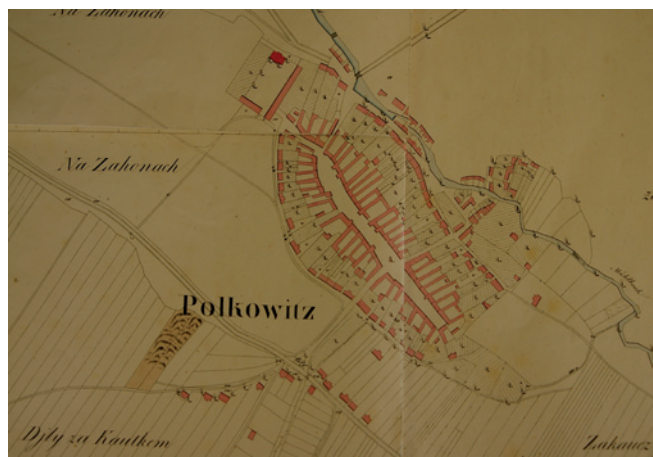
Obr. 7. Polkovice – katastrální mapa z roku 1833. SOKA Přerov.  
Abb. 7. Polkovice – Katasterkarte von 1833. SOKA Přerov.
