K lokalizaci letního sídla markraběte Jana Jindřicha v Brně – Králově Poli

Archaeologia historica. 2011, vol. 36, iss. 1, pp. 139-151

PETR HOLUB

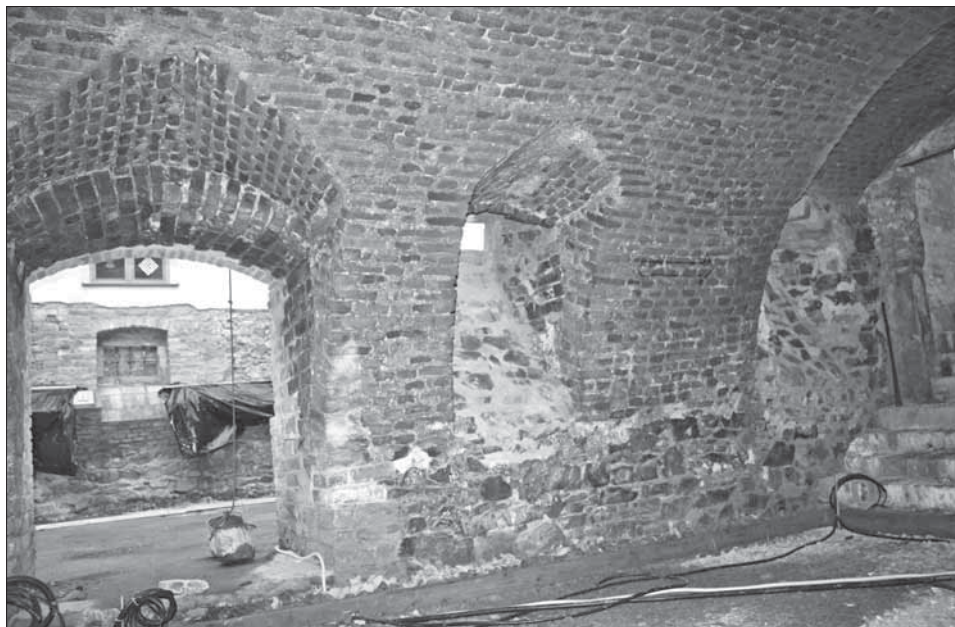
Obr. 6. Východní stěna objektu CO16 – Bednárný. Patrný původní vstup s. j. 8904 a dvě okna se strmým bankálem s. j. 8902 a 8917. Foto archiv Archaia Brno, o. p. s. (inv. č. 00579-2009).

Abb. 6. Ostwand des Objektes CO16 – Böttcherei. Offenbarer ursprünglicher Eingang – stratigraphische Einheit 8904 und zwei Fenster mit steilem Fenstersims – stratigraphische Einheit 8902 und 8917. Foto Archiv der gemeinnützigen Gesellschaft Archaia Brno, o. p. s. (Inv. Nr. 00579-2009).

Podle zjištění učiněných v rámci rekonstrukce objektu byla místnost CO16 přístupná v první stavební fázi pouze jedním vchodem z východní strany. Vstup ústí do severovýchodního kouta místnosti. Na exteriérové straně bylo osazeno kamenné ostění, což dokazuje dokumentovaná jizva po vytržených kamenických člancích a kamenný práh vstupu, odhalený po odklizení destrukčního suťového kužele. Z vnitřní strany byly dveře zajištěny zasouvací závorou, po níž jsou v obou špaletách vstupu patrné kapsy.

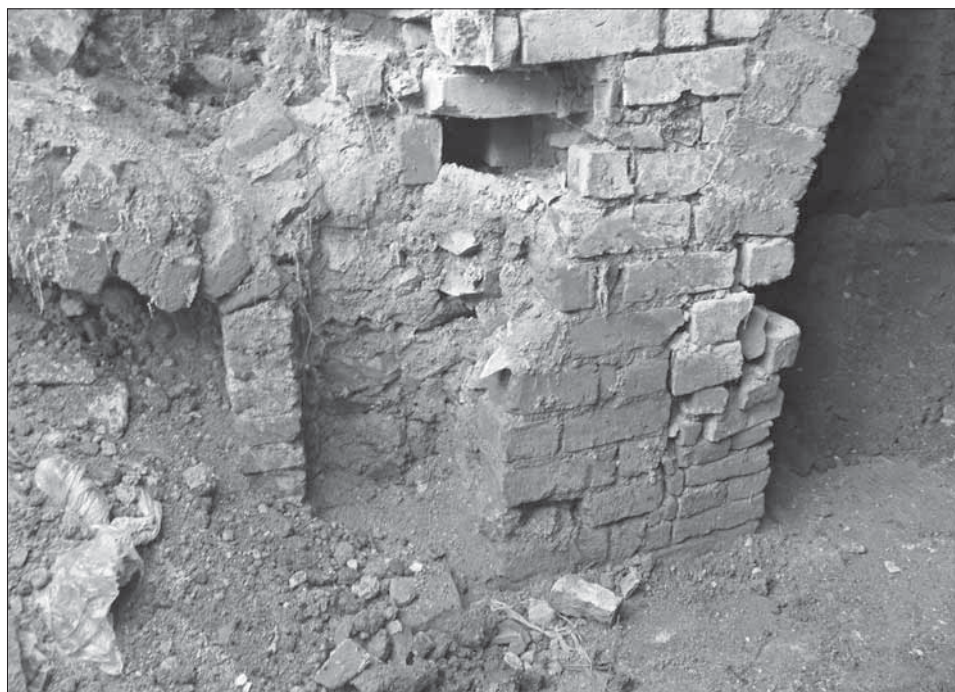
Obr. 7. Detail jižního ostění vstupu do sklepa objektu CO16 s patrným vytrhnutým kamenným ostěním a otvorem pro závoru. Foto archiv Archaia Brno, o. p. s. (inv. č. 08677-2008).

Abb. 7. Detail des südlichen Gewändes des Eingangs zum Keller von Objekt CO16 mit sichtbar herausgerissenem Steingewände und Öffnung für einen Balkenriegel. Foto Archiv der gemeinnützigen Gesellschaft Archaia Brno, o. p. s. (Inv. Nr. 08677-2008).

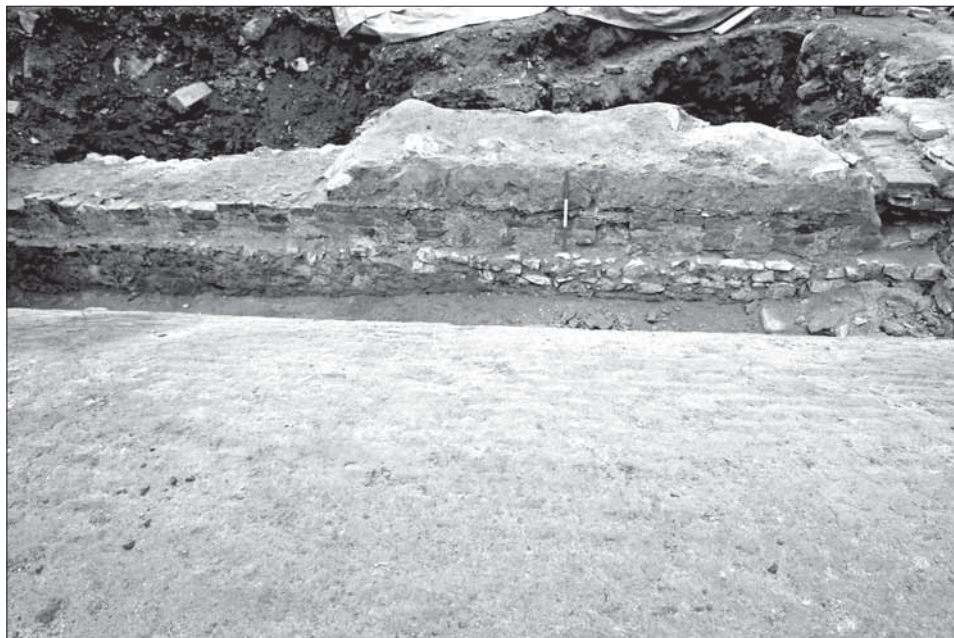
Obr. 8. Detail západní stěny objektu CO16 na úrovni přízemí. Patrné trámové kapsy podlahy přízemí a reliky k nim vztažených interiérových omítek. Foto archiv Archaia Brno, o. p. s. (inv. č. 14295-2008).

Abb. 8. Detail der Südwand des Objektes CO16 auf dem Höhengniveau des Erdgeschosses. Sichtbare Balkentaschen im Fußboden des Erdgeschosses und mit ihm verbundene Innenputzfragmente. Foto Archiv der gemeinnützigen Gesellschaft Archaia Brno, o. p. s. (Inv. Nr. 14295-2008).

V nejstarší stavební fázi byla polozahloubená část budovy plochostropá, což dokládají trámové kapsy a odskoky zdiva dokumentované po vytěžení klenebních zásypů klenby s. j. 8901 (obr. 8). Někdejší úroveň podlah v přízemí budovy naznačují odhalené reliкty interiérových omítek dokumentovaných na severní a západní obvodové stěně místnosti (obr. 9). V dolní části omítky vybíhají k dnes již neexistující podlaze uložené na hustém trámovém roštu kladeném ve směru kratší osy domu (východ–západ). Dolní hrana interiérových omítek byla nivelována na úrovni 222,64–222,68 m n. m. To znamená, že podlaha přízemí se nacházela

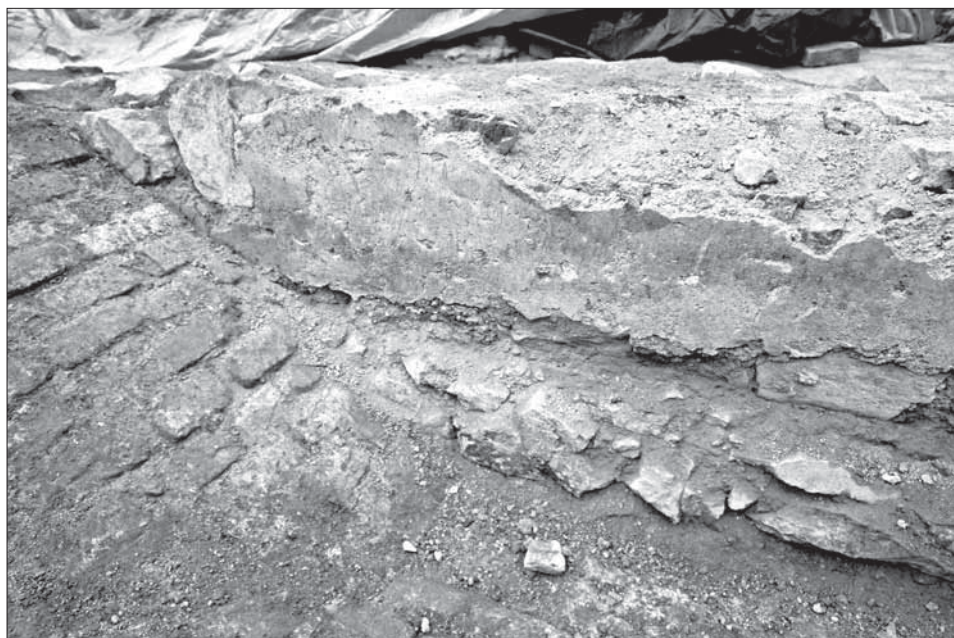
Obr. 9. Interiérové omítky přízemí zabíhající za čelo vložené klenby s. j. 8901. Foto archiv Archaia Brno, o. p. s. (inv. č. 14322-2008).

Abb. 9. Sich hinter der Vorderseite des eingezogenen Gewölbes befindende Innenputze des Erdgeschosses, stratigraphische Einheit 8901. Foto Archiv der gemeinnützigen Gesellschaft Archaia Brno, o. p. s. (Inv. Nr. 14322-2008).

v první stavební fázi zhruba jeden metr nad okolním terénem. Interiérové omítky zabíhají v čele objektu pod úroveň druhotně vybudované klenby s. j. 1901 (Holub 2008a, 7–8).

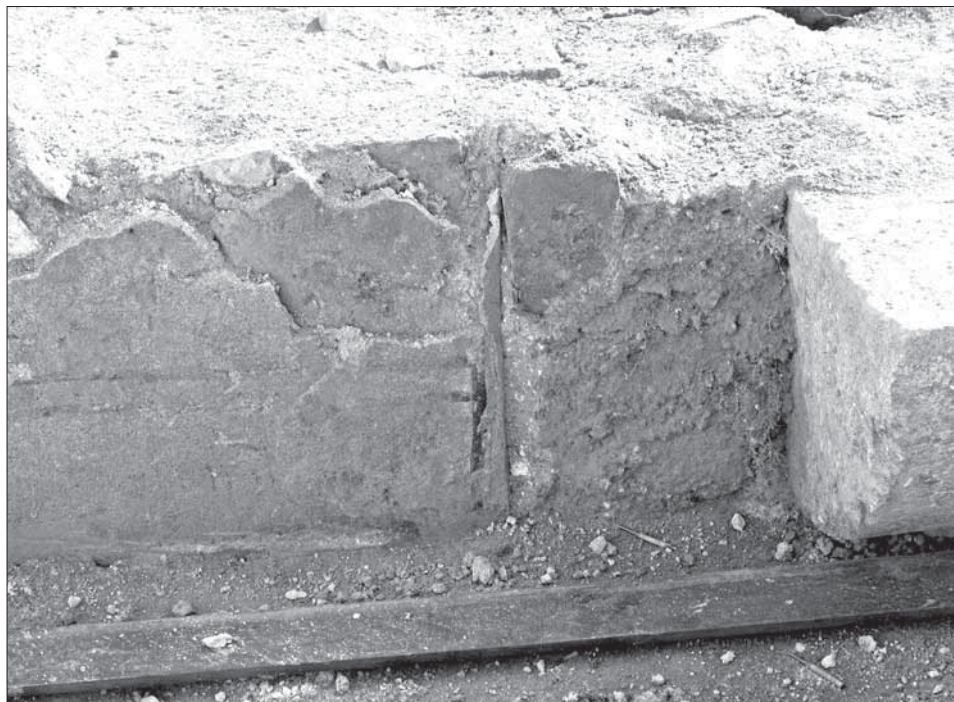
Obr. 11. Detail pozdně gotického krakorce vloženého do původního okénka v severní obvodové stěně objektu CO16. K okénku se vztahují dvě vrstvy gotických omítek, mladší s černým kvádrováním. Foto archiv Archaia Brno, o. p. s. (inv. č. 15895-2008).

Abb. 11. Detail der in eine ursprüngliche kleine Fensteröffnung in der Nordaußenwand von Objekt CO16 eingefügten spätgotischen Konsole. Auf die Fensteröffnung beziehen sich zwei gotische Putzschichten, die jüngere Schicht mit schwarzer Quadrierung. Foto Archiv der gemeinnützigen Gesellschaft Archaia Brno, o. p. s. (Inv. Nr. 15895-2008).

hmotu polozahloubeného přízemí. Západní z krakorců se do dnešního dne nedochoval, jeho dřívější existenci však dokládá jizva začištěná v koruně zdiva.
