Příspěvek k charakteristice středověké zemědělské usedlosti na Moravě

Archaeologia historica. 1976, vol. 1, iss. [1], pp. 33-48

VLADIMÍR NEKUDA

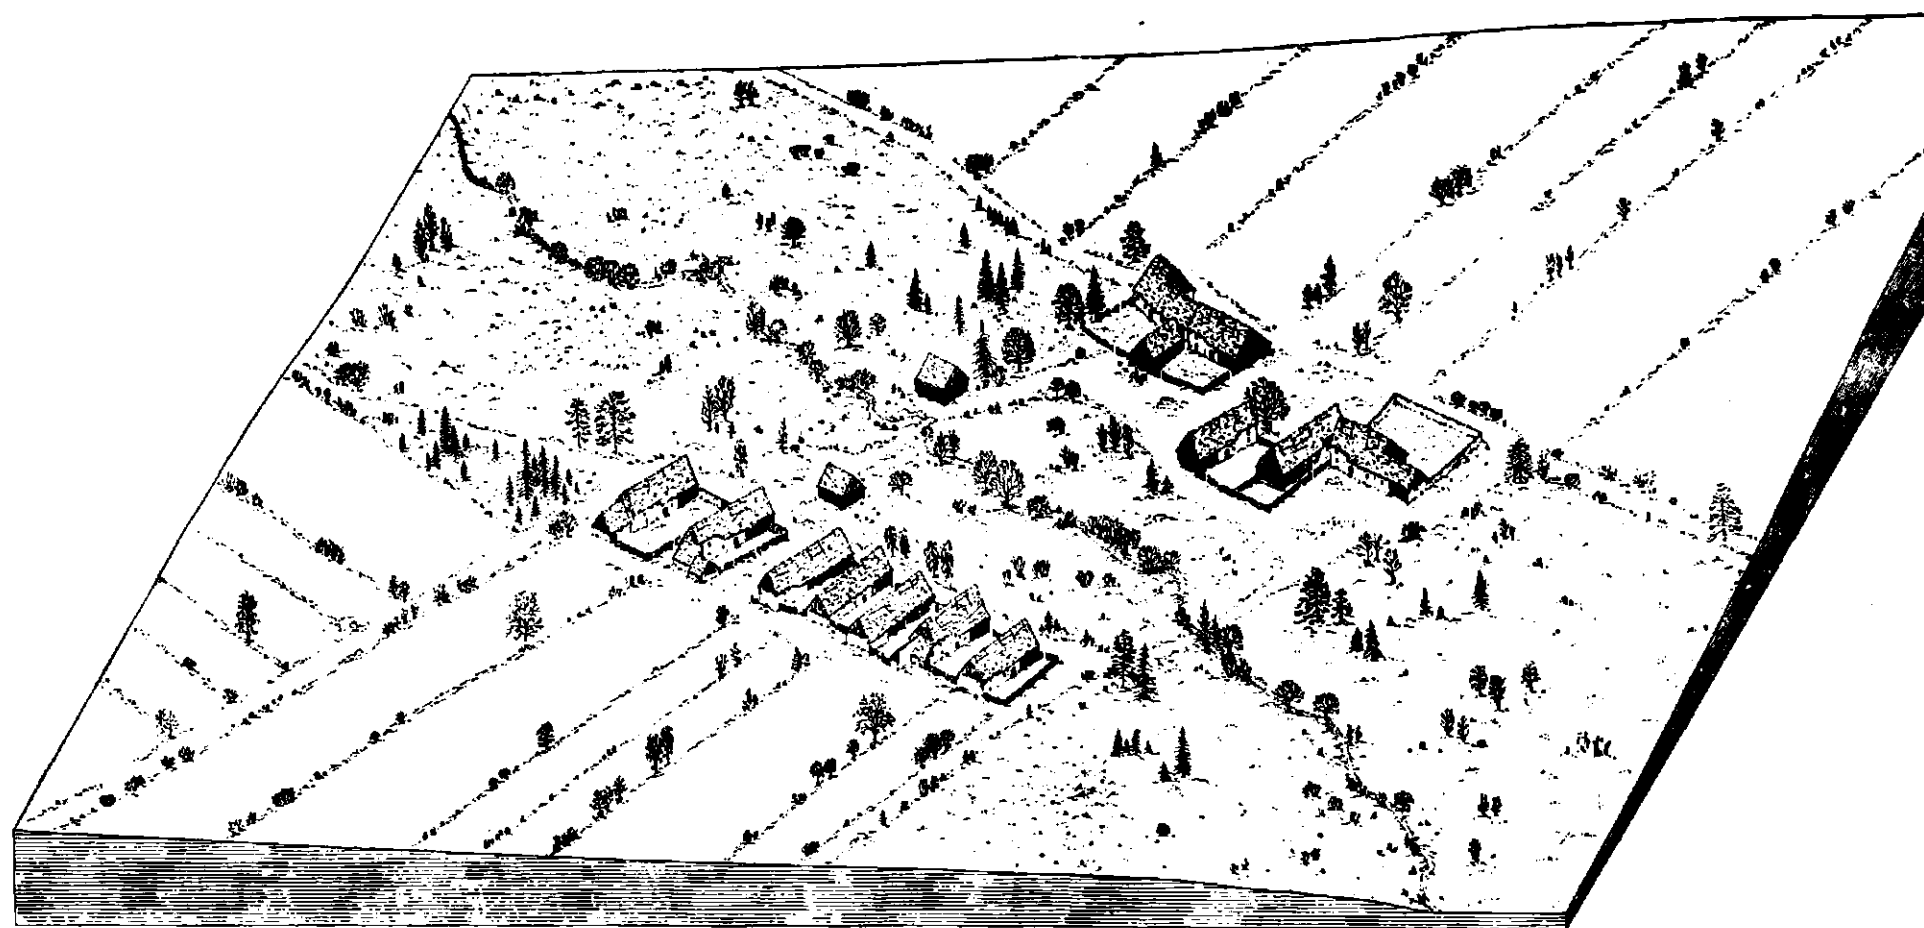
PFAFFENSCHLAG - REKONSTRUKCE STAVU OSADY NA ZACATKU XV. STOL - AXONOMETRIE VRSTEVNICOVEHO MODELU

Obr. 1. Pfaffenschlag. Rekonstrukce středověké vesnice. Kreslil ing. Z. Špižák.

Usedlosti v Pfaffenschlagu byly uspořádány jednak v pravidelné řadě podél okraje údolní nivy na pravém břehu potoka, jednak nepravidelně na levém břehu. Nepravidelnost zde byla způsobena nerovností terénu. Orientace usedlostí na pravé straně potoka byla štítová, zatímco na levé straně měly usedlosti orientaci také okapní (obr. 1).

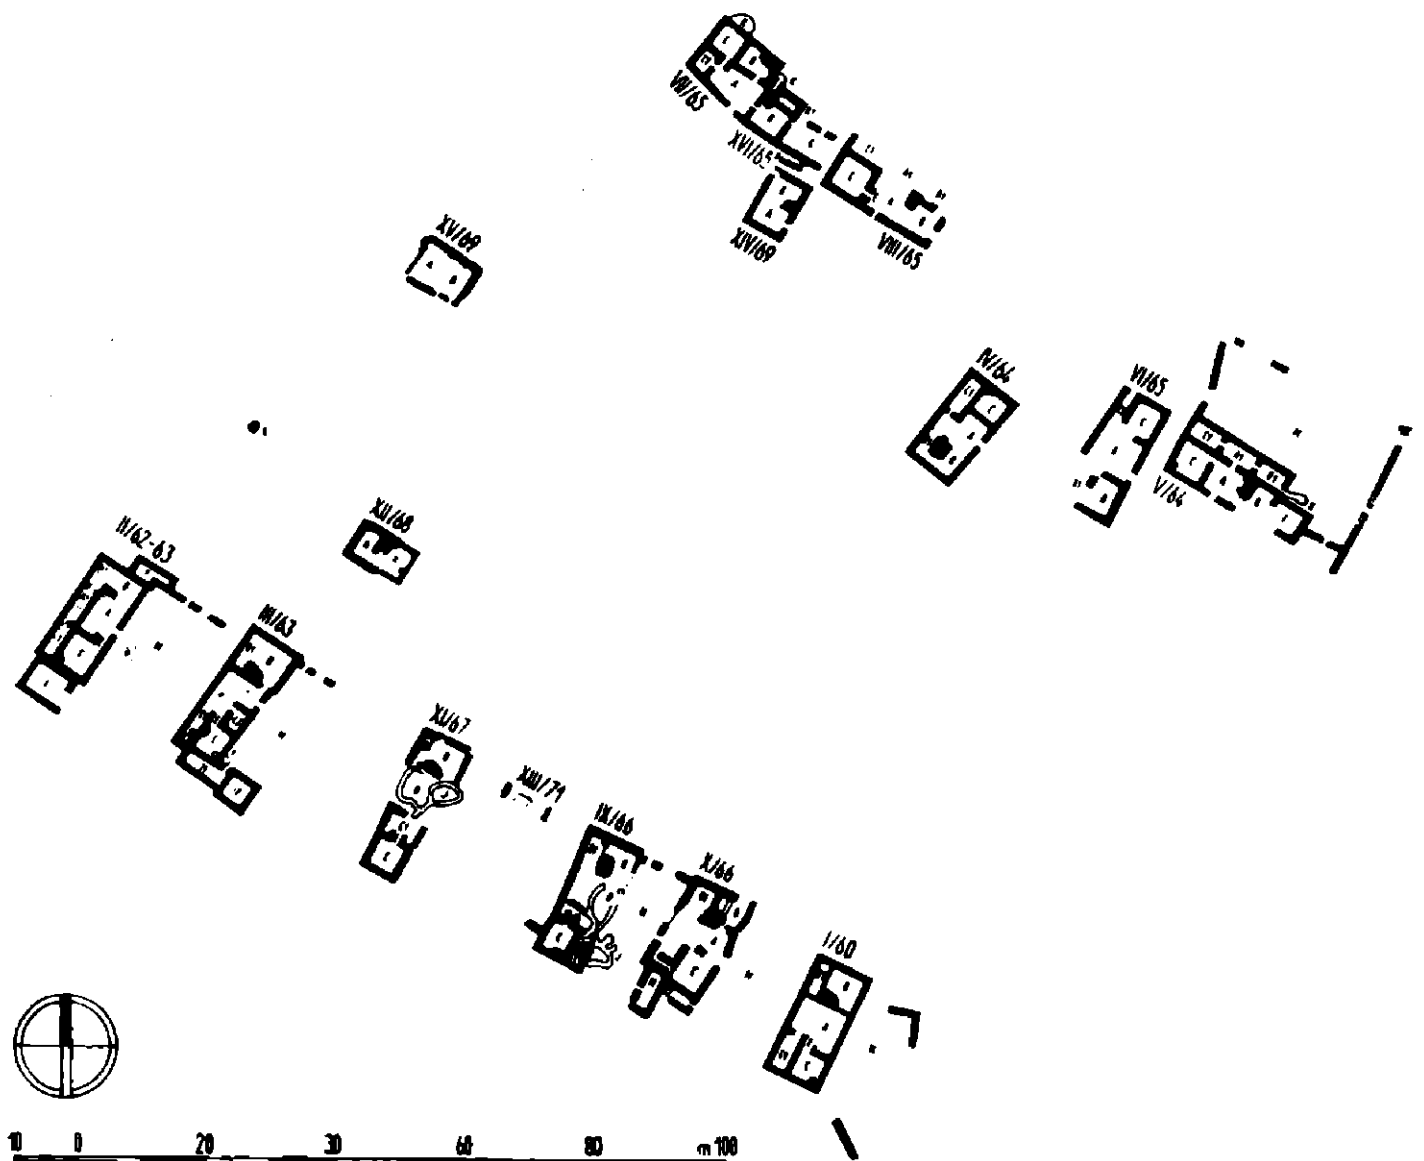
Obr. 2. Pfaffenschlag. Půdorys středověké vesnice. Kresba ing. Z. Špičák.

Převládajícím typem byly v Pfaffenschlagu usedlosti *jednořadové*. Hospodářská část se napojovala na dům ve směru podélné osy a měla samostatnou střechu i samostatný vchod (obr. 2). Pouze dvě usedlosti (III/63 a IX/67) byly hákového typu. Usedlost III/63 měla dvě hospodářské budovy, které svíraly s obytnou částí, umístěnou vpředu, pravý úhel (obr. 2). Usedlost IX/67 měla za obytnou částí špýchar, k němuž přiléhala v pravém úhlu menší stavba (obr. 2).

Zvláštní uspořádání měla jednořadová usedlost č. XI/67. Obytná část stála vpředu, zatímco dvě hospodářské budovy byly za obytnou částí pod samostatnou střechou (obr. 2).

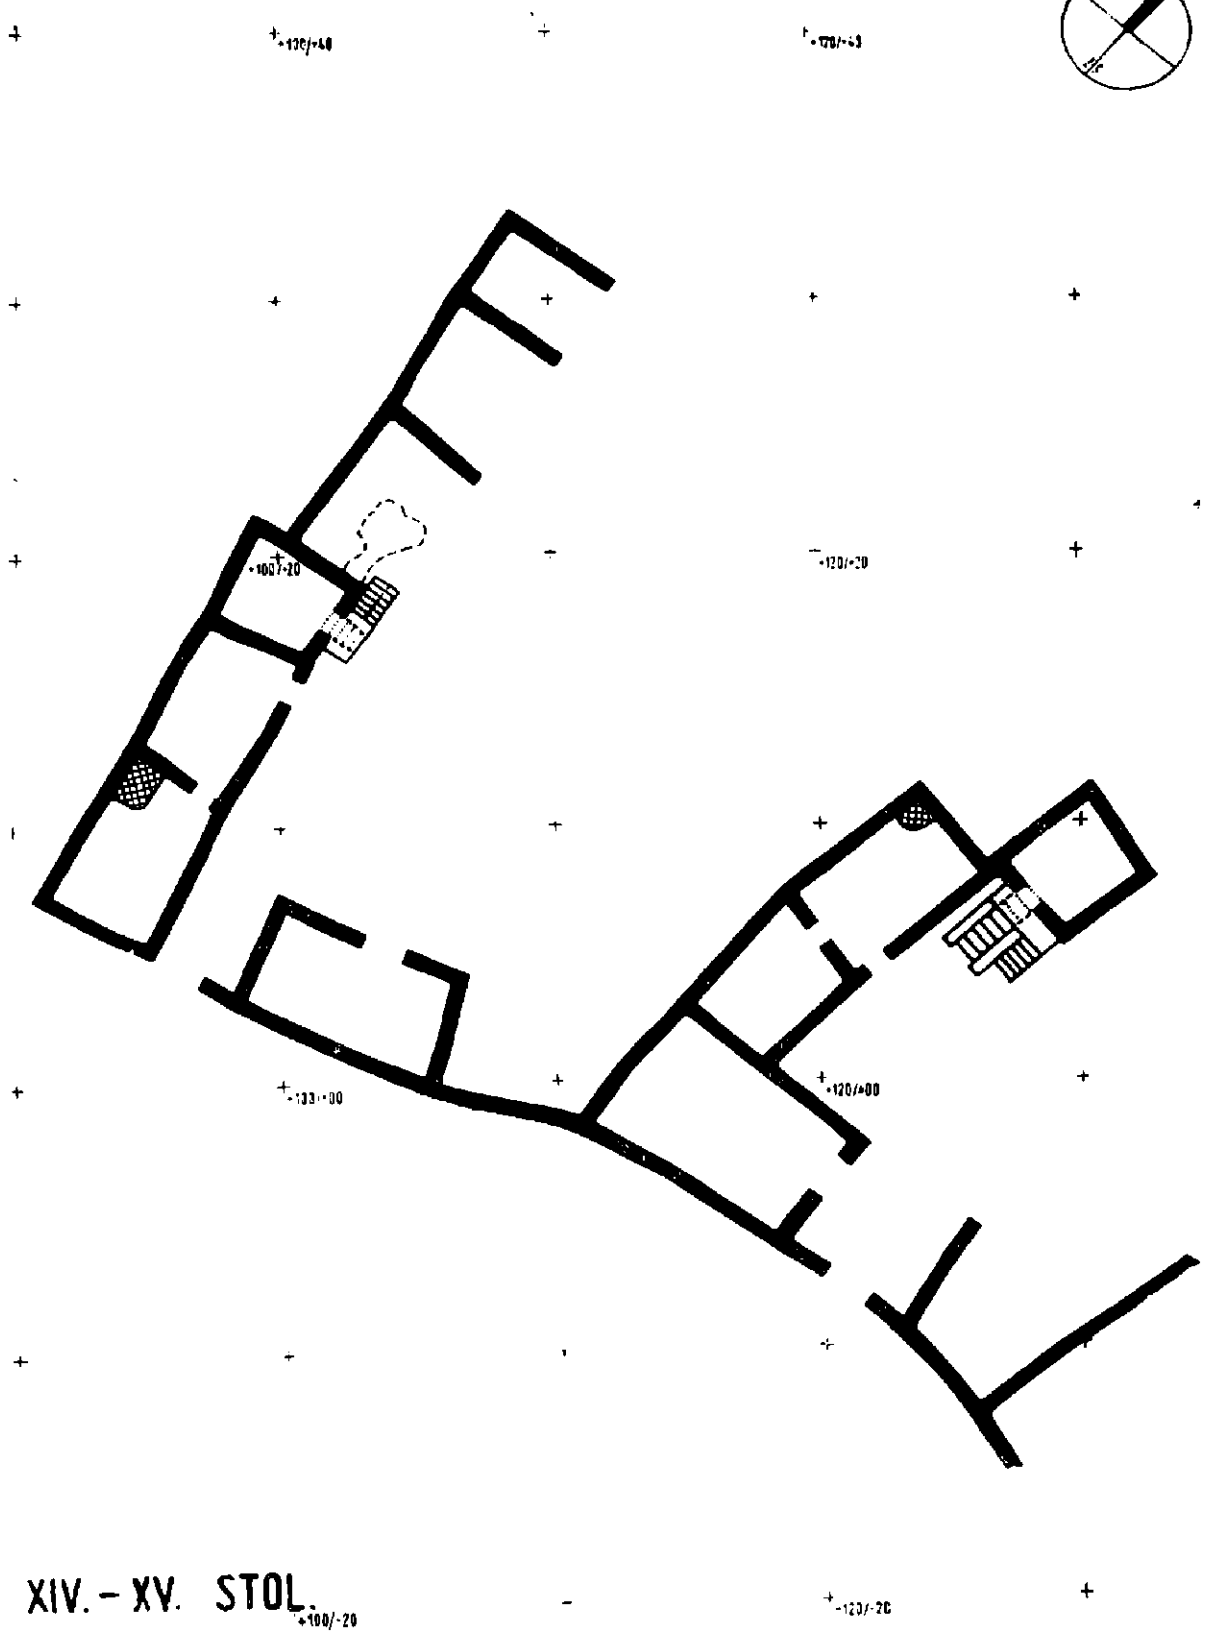
Obr. 3. Mstěnice. Půdorys usedlosti II/64 a III/71. Kresba ing. Z. Špičák.

Usedlost II/64 možno zařadit k typu usedlosti úhlové dvoustranné. Základ tvořil trojdílný dům komorového typu, se síní uprostřed, s jizbou a komorou po stranách. Na dům ve směru podélné osy navazovala 15 m dlouhá hospodářská budova, členěná na tři prostory, samostatně přístupná ze dvora. Na jižní straně dvora byla další volně stojící budova, která s obytnou částí svírala pravý úhel. Prostor mezi domem a touto budovou sloužil za vjezd do dvora a byl velmi pravděpodobně opatřen vraty. Plocha dvora činila 513 m² (obr. 3).

Usedlost III/71 představuje přechodný typ od usedlosti hromadné k usedlosti hákové. Vpředu na jižní straně stála hospodářská budova s okapní orientací vůči komunikaci. Na tuto stranu se napojovala ohradní zeď dvora s vjezdovou bránou. Je pravděpodobné, že prostor vjezdové brány byl zastřešen. K této domněnce nás vede žlab, který respektoval směr hospodářské budovy a byl rovněž stejně dlouhý (obr. 3). Plocha dvora zaujímala asi 324 m².

Obytná část se napojovala přímo na budovu hospodářskou a skládala se ze dvou místností. Třetí část domu – komora, stála ještě samostatně v těsné blízkosti domu, opět v pravouhlé dispozici a byla zahloubena. Vstup ze dvora do zahloubené části komory umožňovaly schody. Zachytili jsme zde situaci, kdy komora stála ještě stranou obydlí (obr. 3, 4).

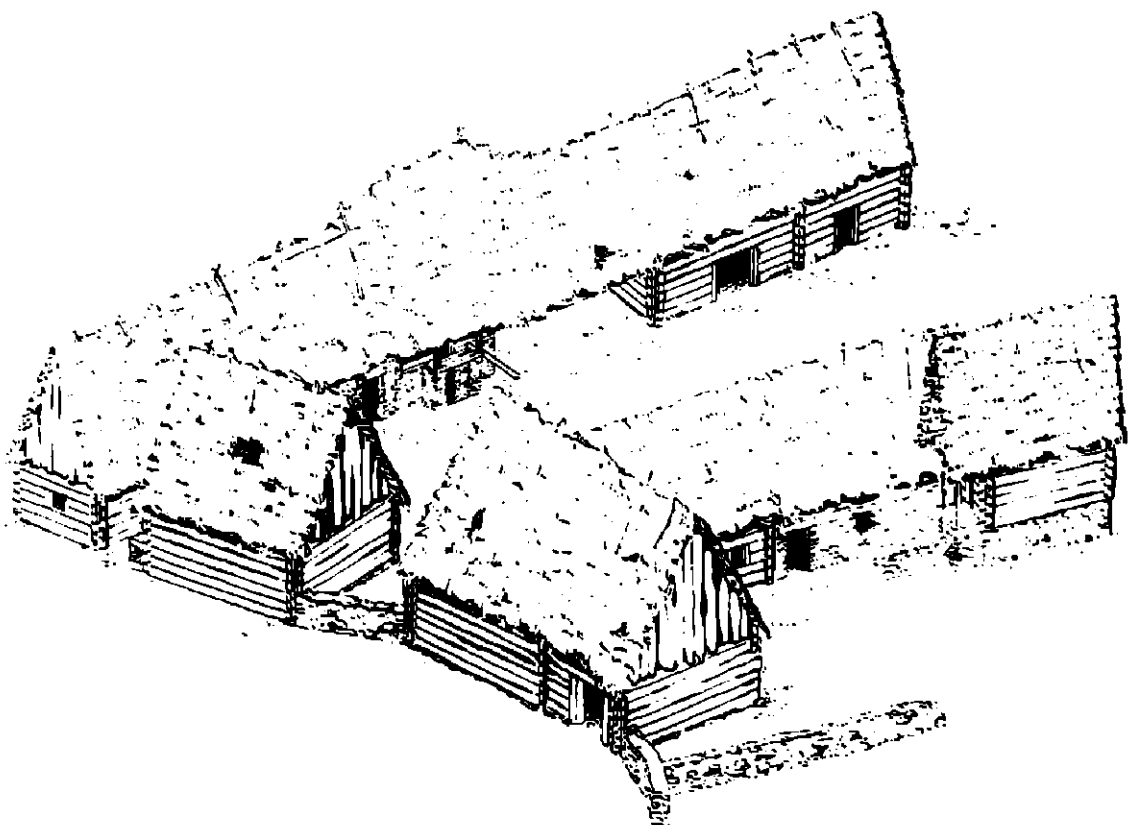
Obr. 4. Mstěnice. Rekonstrukce usedlosti II/64 a III/71. Kresba ing. Z. Spičák.

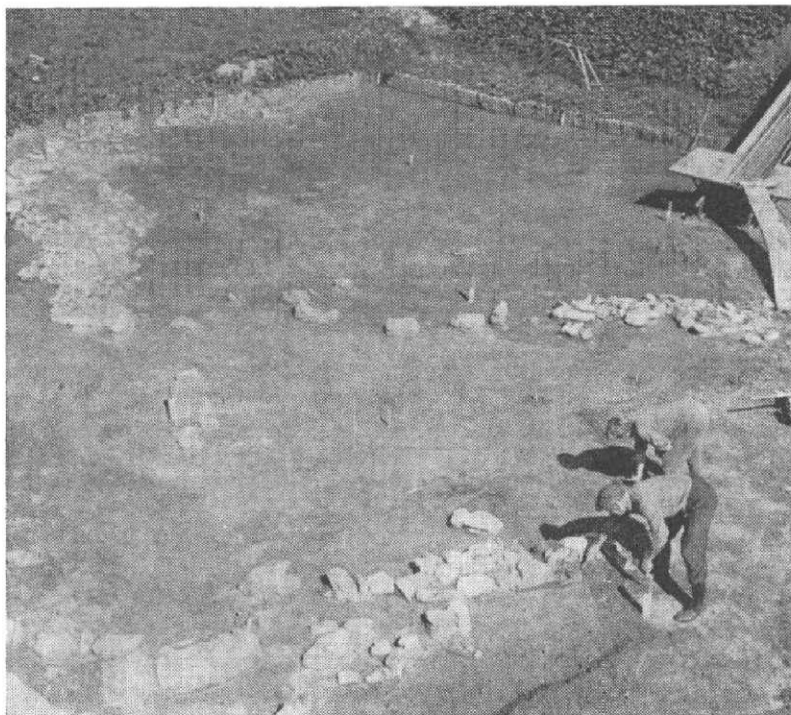
Obr. 5. Mstěnice. Základy usedlosti III/71 po skrytí orníční vrstvy. Foto autor.

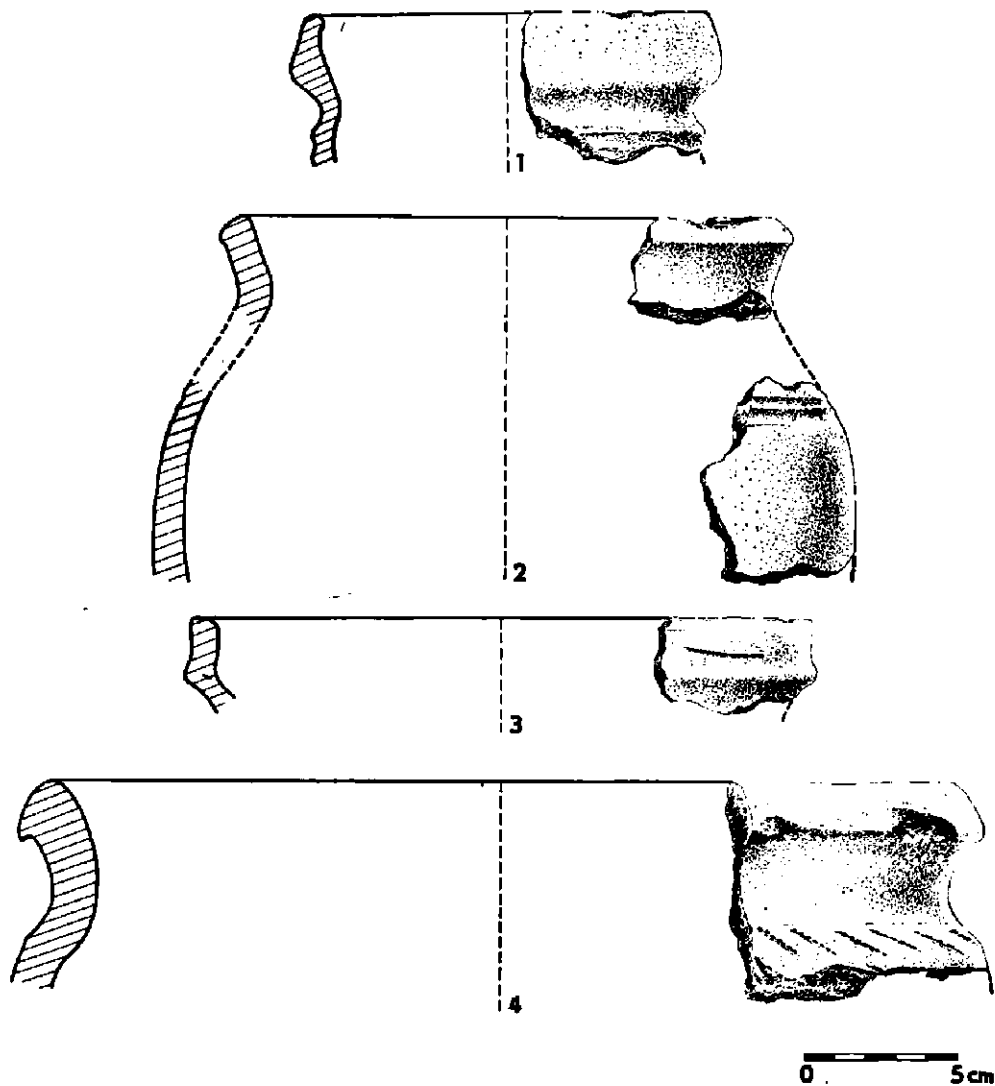
Obr. 6. Mstěnice. Keramické nálezy z obilních jam č. 15, 20 a 225. Kreslil J. Bakala.

Další pro datování důležité jámy č. 225 a 16/2 obsahovaly jen mladohradištní střepy s bohatým obsahem tuhy (obr. 6, č. 4).

Také jáma č. 20 měla jeden tuhový okrajový střep (č. 57799, obr. 6, č. 2), mladohradištního charakteru.

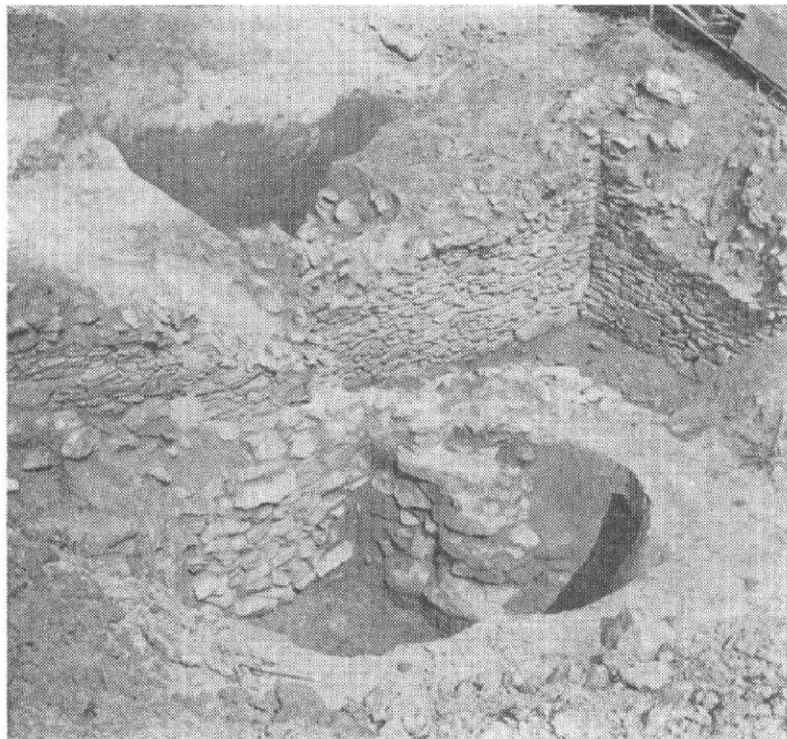
Obr. 7. Mstěnice. Základy zahoubené komory usedlosti III/71.

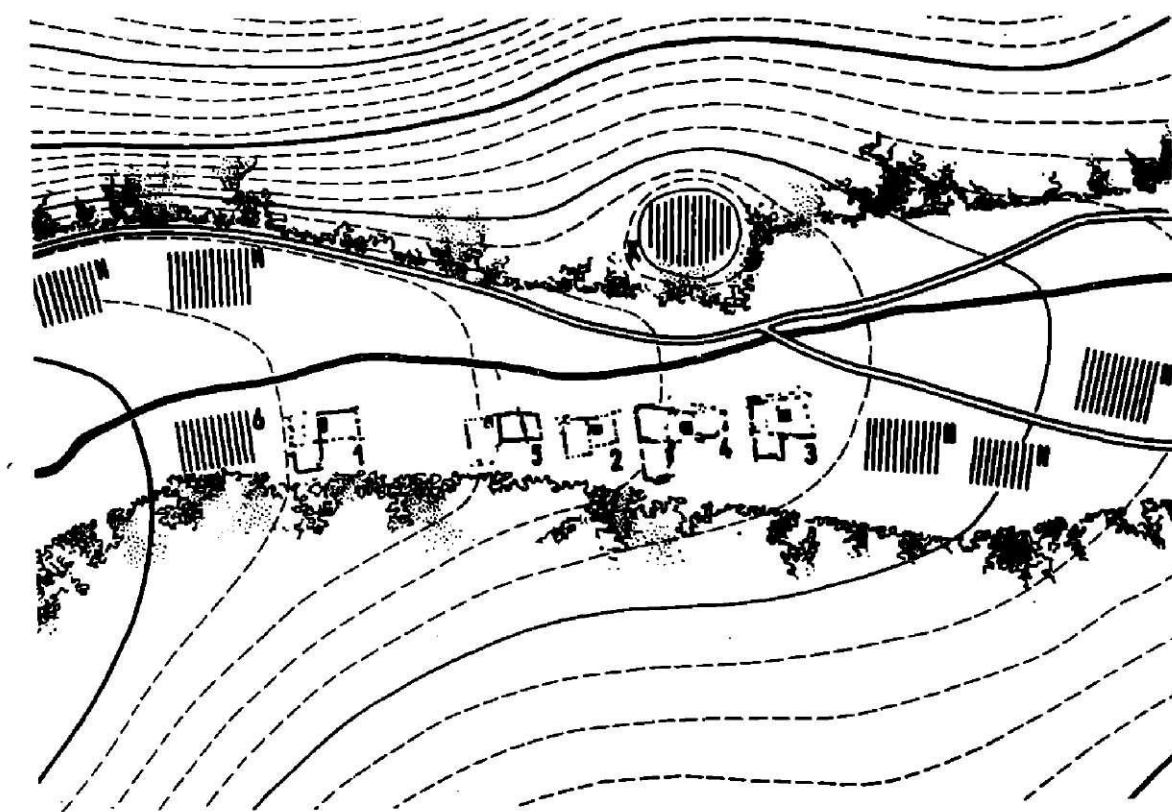
Obr. 8. Konůvky. Půdorys odkrytých usedlostí. Kreslil ing. Z. Špičák.

Také výzkum zaniklé středověké vesnice Konůvků přinesl důležité poznatky ve vzhledu středověké vesnice. Z půdorysné situace doposud odkrytých objektů vyplývá, že usedlosti byly hákového typu. Na dvojdílné domy, orientované okapovou stranou vůči komunikaci, navazovala kolmo směrem do dvora třetí část – jistě hospodářského charakteru (obr. 8). Vjezdy do dvorů byly po levé straně domu a je víc než pravděpodobné, že byly opatřeny bránami nebo vraty.

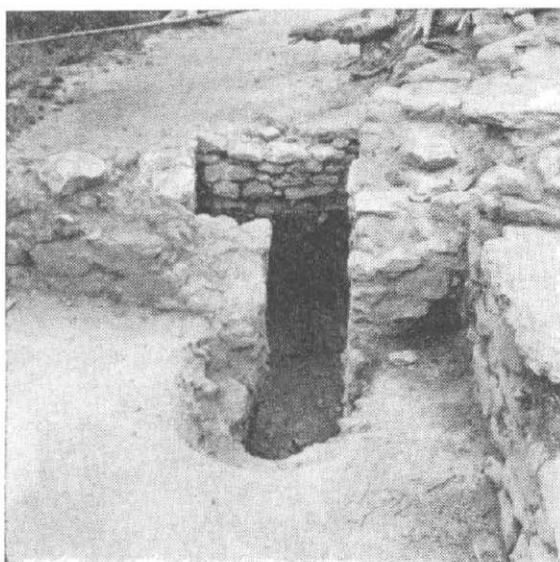
Obr. 9. Pfaffenschlag. Sklep v usedlosti III. Foto autor.

V Pfaffenschlagu i ve Mstěnicích byly součástí zemědělských usedlostí také sklepy nebo „lochy“. Tyto podzemní prostory sloužily k uskladňování těch potravin, které vyžadovaly chlad, jako např. mléko. Na obou lokalitách byly sklepy přístupné z vnitřku domu, ale jejich prostor byl zahlouben mimo půdorys domu. Jejich tvar byl většinou nepravidelný, ale i pravidelný čtyřúhelník s plošnou výměrou od 1,4 m² až do 8,4 m². V Pfaffenschlagu byl vnitřní prostor u dvou sklípků vyzděný (usedlost III, obr. 9, V). Složitější a pracovně mnohem náročnější bylo vybudování podzemních chodeb tzv. „lochů“. Zatímco v Pfaffenschlagu sloužily podzemní chodby až do zániku vesnice, byly lochy ve Mstěnicích už v 15. století zasypány a jejich existence je spjata se starší fází. Na obou dvou lokalitách mají chodby řadu společných znaků. Vstup do nich se rampovitě svažoval. Boční stěny byly v otevřené části vyzdívané (obr. 10), v podzemí pak byly hloubeny v rostlém terénu (obr. 11), v Pfaffenschlagu byla část tesána i ve skále. Zatímco v Pfaffenschlagu tvořily chodby v podzemí nepravidelný ovál, takže vchod i východ byl totožný, měla podzemní chodba ve Mstěnicích tvar oblouku, jehož konce ústily na povrch. Na obou lokalitách měly chodby boční výklenky. Jejich napojení na rolnickou usedlost svědčí o tom, že musely mít praktický význam.

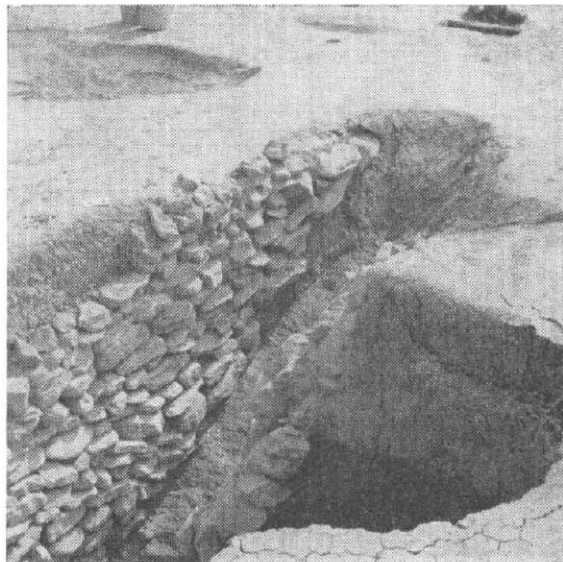
Obr. 10. Mstěnice. Vstup do podzemní chodby – lochu. Foto autor.

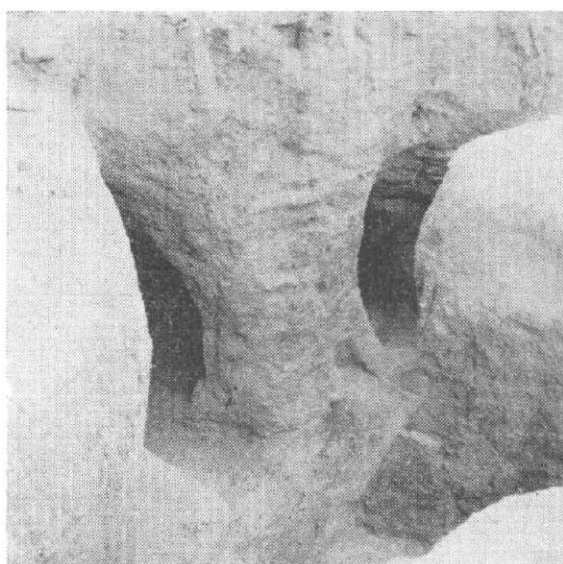
Obr. 11. Pfaffenschlag. Podzemní chodba v usedlosti IX. Foto autor.

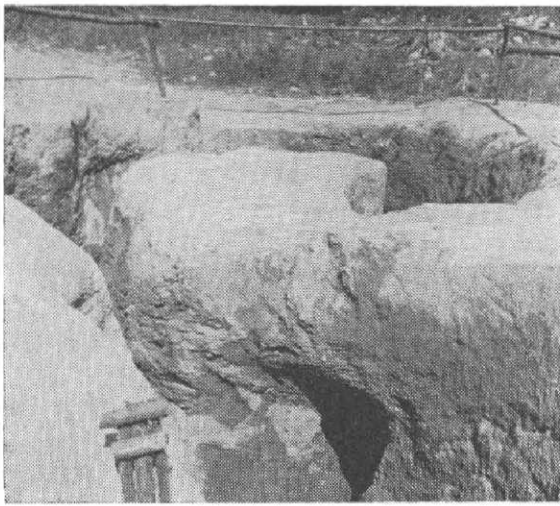
Obr. 12. Pfaffenschlag. Podzemní chodba v usedlosti XI. Foto autor.

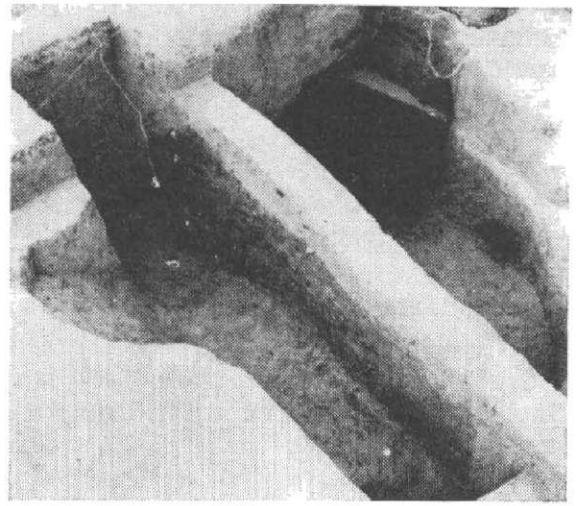
Obr. 13. Mstěnice. Zahloubený objekt před vyústěním podzemní chodby. Foto autor.

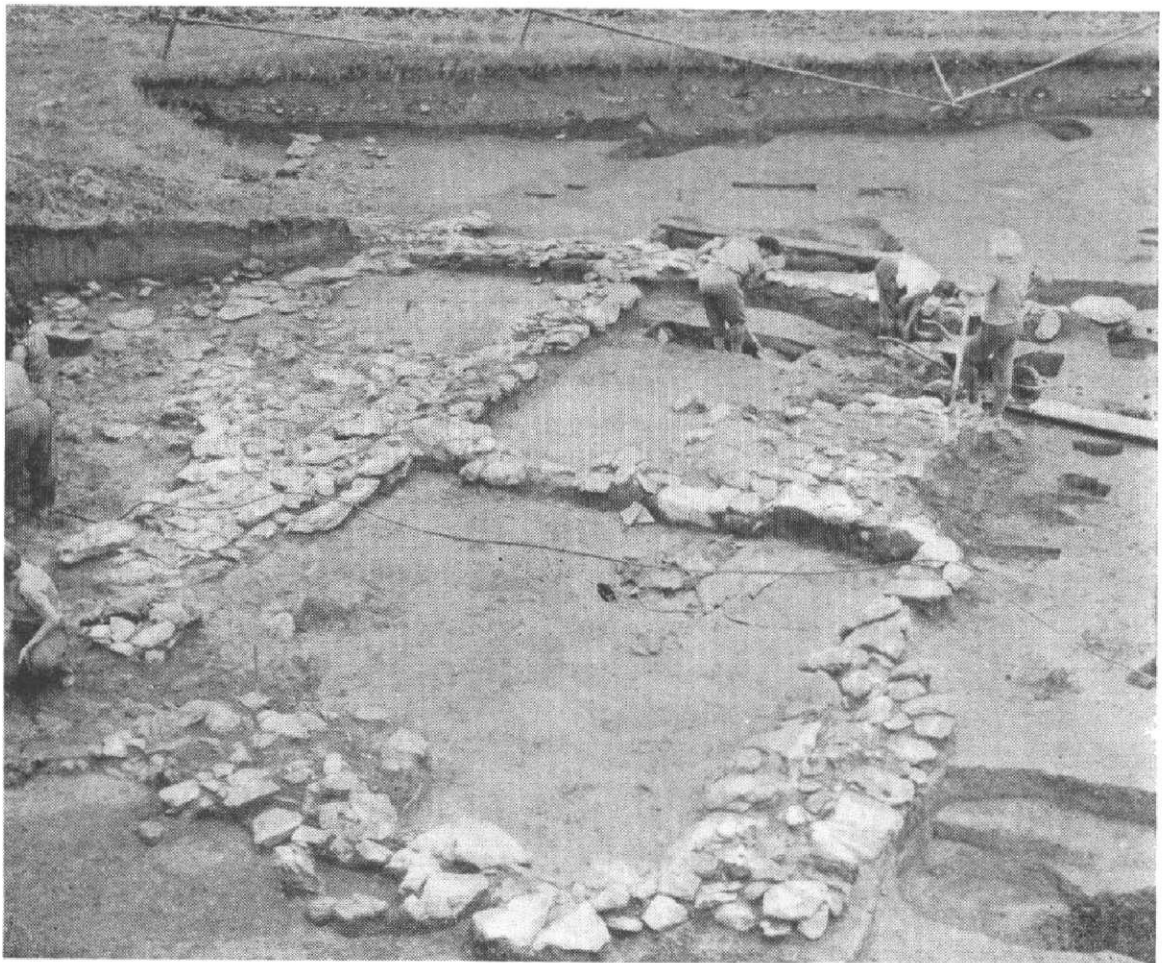
Obr. 14. Mstěnice. Část usedlosti IV/72 (výzkum nedokončen). Foto autor.

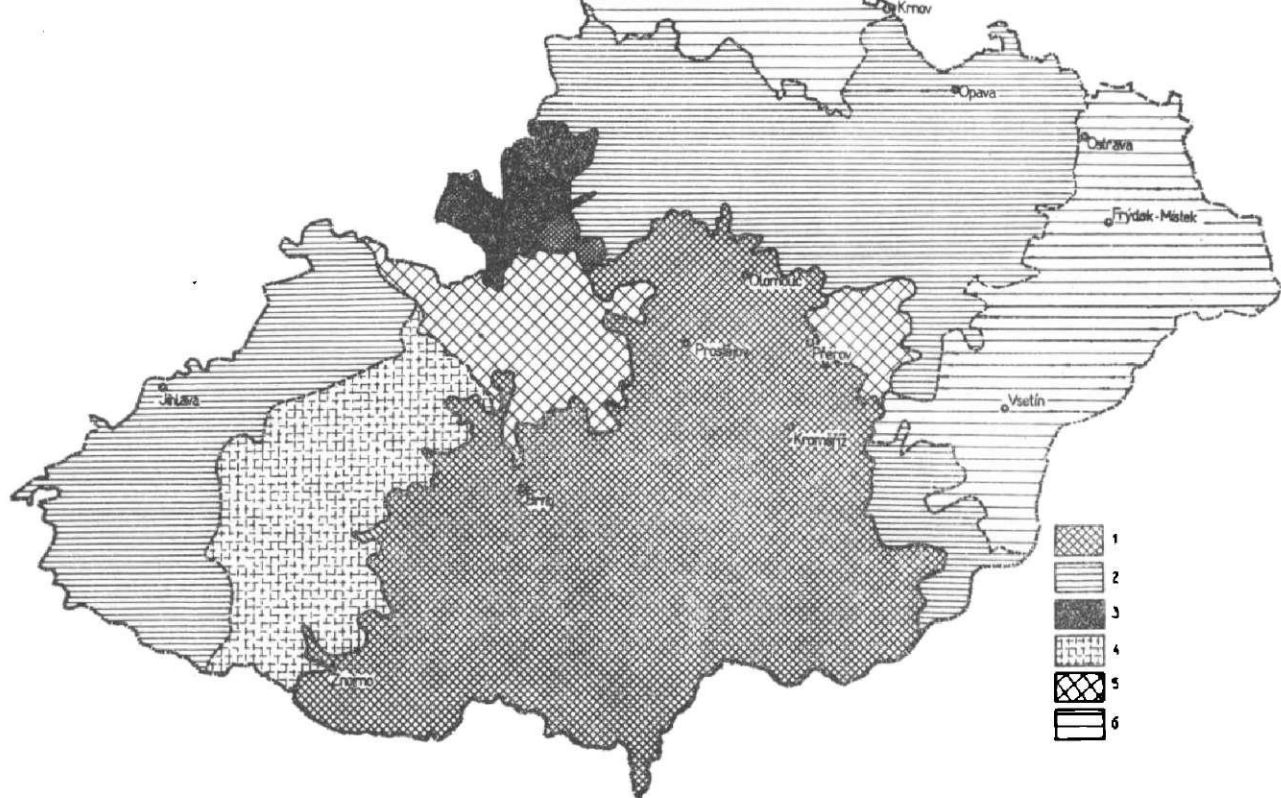
Obr. 15. Oblasti geografických typů selského domu na Moravě a ve Slezsku podle map stabilního katastru z let 1824–1841.

1. Oblast hákové usedlosti s průčelní orientací. 2. Oblast dvou-, troj- a čtyřstranné a podkovovité usedlosti se šitovou orientací. 3. Oblast čtyřboké usedlosti. 4. Oblast troj- a čtyřstranné, resp. podkovovité usedlosti s vyzníváním hákového typu s okapní orientací. 5. Oblast hákové usedlosti s uzavřenými dvory (na Boskovsku se značným přimíšením trojstranného typu). 6. Oblast troj- a čtyřstranné usedlosti s přechodem do typu hromadného a jednotné usedlosti.

Konfrontujeme-li dosud získané typy středověkých zemědělských usedlostí s mapami stabilního katastru, tj. zhruba se situací z konce 18. a začátku 19. stol., zjišťujeme, že usedlosti jednořadové byly téměř vytlačeny členitějšími typy. Naopak usedlosti hákové zaujímaly širokou oblast jižní Moravy a patřily k nejrozšířenějším usedlostem na území, které se zhruba kryje se starým sídelním územím (obr. 15).
