Středověká kovárna v Sezimově Ústí-Novém Městě

Archaeologia historica. 1993, vol. 18, iss. [1], pp. 391-417

RUDOLF KRAJÍC

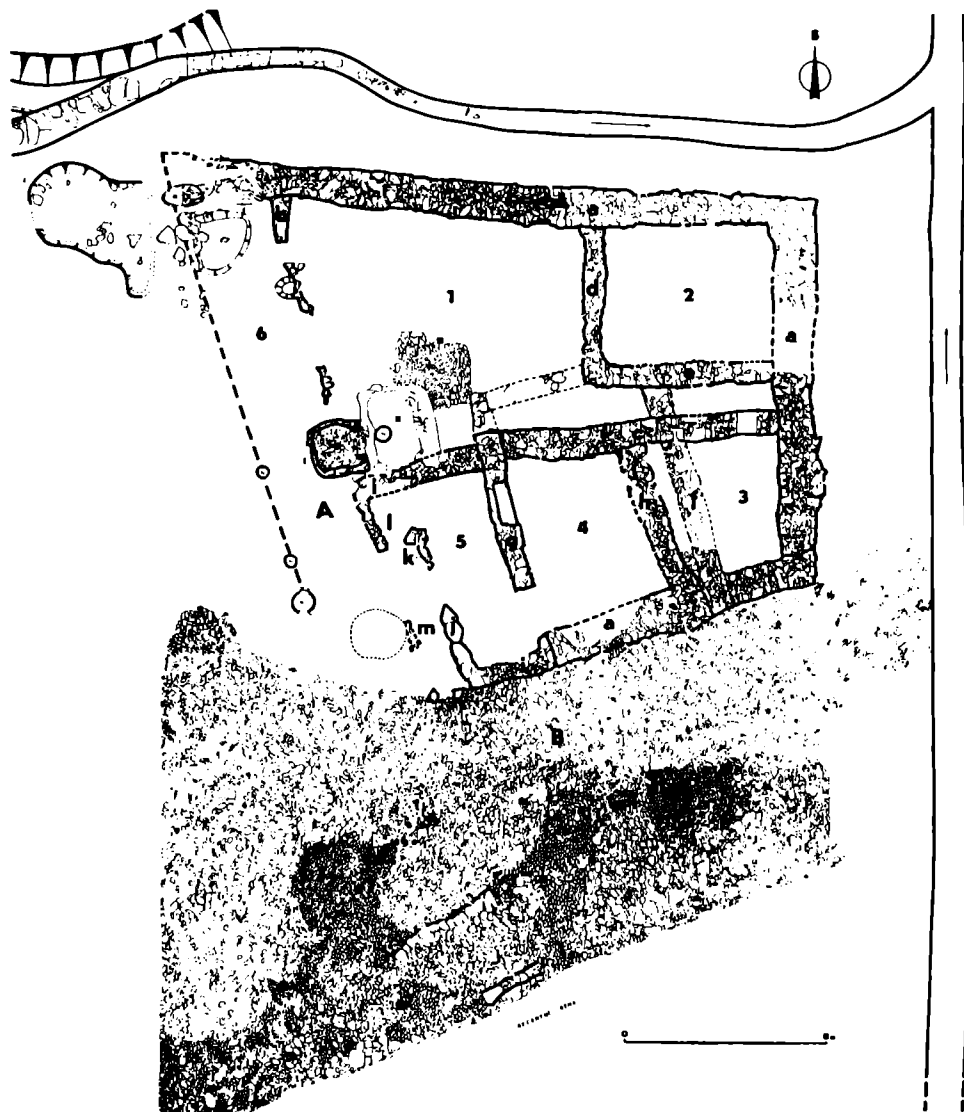
Obr. 3. Sezimovo Ústí-Nové Město. Usedlost č. V — kovárna. Šrafovaně — cihly; tenká přerušovaná čára — reliktý zástavby, předcházející kovárně zánikového horizontu. Ostatní objekty z poslední fáze osídlení, tj. sklonku 14. století — r. 1420.

Uzavřený stavební celek o pěti místnostech (objekty A/1-5) byl založen na lichoběžníkovitém půdorysu o délkách stran 13,2 × 10 × 9,6 × 13,8 m. K němu se u SZ nároží napojovala obdélná přístavba s využitelnou plochou cca 10 × 2,2 m (objekt A/6). Dům byl orientován podélnou osou Z—V a jeho čelní fronta se nacházela na Z straně. Žádný z interiérových prostorů domu nebyl podsklepen. Obvodové stěny byly na S, V a J vystavěny z hlínou pojeného kamenného zdiva („a“), o mocnosti 80—100 cm. Od této masivní zdi se výrazně odlišovala Z stěna („b, l, m“), která byla archeologicky zjištělná pouze v základových zídkách o mocnosti 20—30 cm. Jejich několikeré přerušení svědčí o složitějším členění čelní fronty domu. Středem domu procházela ve směru V—Z zeď o mocnosti 60—80 cm, která dělila interiér na S-výrobně obytnou a J-hospodářskou část.

Objekt A/1 — kovárna (obr. 3): výrobní centrum celé sídelní jednotky. Bylo situováno do SZ části domu a tvořila ho hala lichoběžníkovitého tvaru 700 × 500 × 600 × 700 cm s vnitřní plochou 37,8 m². Prostor kovárny byl na S ohraničen S obvodovou zdí domu („a“), na V na ni navazovala obytná místnost A/2. V JV rohu byla v poslední sídelní etapě zřízena chodba o šířce 70—100 cm a délce 460 cm, již bylo možno vycházet z výrobní haly mezi objekty A/2 a A/3 „za dům“. Jižní stěnu tvořila masivní zděná příčka („c, i“), procházející středem domu. Západní uzavření místnosti A/1 bylo součástí čelní fronty domu (zeď „b“) se vchodem o šířce 130 cm, umístěným přibližně ve středu její délky. Převážnou část podlahy v hale tvořila dusaná hlína, pouze prostor kolem výhně byl speciálně upraven.

Objekt A/2 (obr. 3) — obytná místnost: v zadním traktu S části domu byla zřízena místnost, která zaujala prostor 350×420 cm s užitnou plochou 14,7 m². Protože byla přistavěna k SV nároží domu, tvořily její S a V stěnu obvodové zdi o mocnosti téměř 100 cm (zeď „a“), zatímco zbývající dvě strany, tj. Z a J, byly vybudovány jako na hlinu ložené kamenné příčky o mocnosti 60 cm (zdi „d, e“). Na Z sousedila tato místnost s kovárnou a J od ní probíhala chodba, vedoucí z kovárny „za dům“. V objektu nebylo zjištěno další interiérové členění, ale podle nálezů závěsného zámku a oka s trnem u jeho JZ nároží je pravděpodobné, že v J části Z zdi („d“) byly umístěny dveře, kterými se vcházelo do této místnosti z kovárny. Přestože v objektu A/2 nebylo odkryto topeniště, lze podle nálezové situace v domě a rozmístění i způsobů využívání ostatních prostor předpokládat, že tato místnost sloužila k obytným účelům.

Objekty A/3-5 (obr. 3) — provozně hospodářská část domu: zaujímala J trakt zástavby a tvořily ji tři vzájemně propojené místnosti. V této části domu byly zjištěny stopy po přestavbách, jež pravděpodobně znamenaly v poslední vývojové etapě (kdy vznikly místnosti A/3-5) i částečnou změnu půdorysu stavby.

Objekt A/3 (obr. 3) — hospodářská místnost: byla umístěna do JV rohu domu. Ohraničena zdmi „a, c, h“ tvořila nepravidelný čtyřúhelník o stranách 310 × 360 × 320 × 210 cm s vnitřní plochou 9 m². U Z stěny byly nalezeny dvě dvouramenné skoby a petlicová závora, jež dokládají, že zde buď stála část nábytku nebo se zde nacházely dveře vedoucí sem z místnosti A/4 (obr. 11:A). Ze zásypu objektu A/3 a jeho nejbližšího okolí byly získány zlomky keramiky a kostí.

Objekt A/4 (obr. 3) — provozně hospodářská místnost: tvořila středovou část J traktu domu. Její obvod vymezovaly zdi „c, h, a, g“, jež ohraničovaly téměř obdélnou místnost o rozměrech 300 × 440 × 280 × 360 cm a užité ploše 11,6 m². U JZ nároží byl ponechán 120 cm široký průchod z objektu A/5. Těsně u tohoto průchodu byly nalezeny (spečeny v jeden blok) železné součásti uzavíracího mechanismu a konstrukce dveří, tj. pevný zámek se zalomeným klíčem uvnitř, závora, pásový pant, skoby, objímky ad. (obr. 9, 11:B, 15:A). Vedle nich byla nalezena bronzová pípa (obr. 7). Protože ze zásypu objektu A/4 pocházejí ještě další předměty, používané k uzavírání objektů, není vyloučeno, že byla tato místnost propojena dveřmi i s vlastní kovárnou A/1. Speciální význam v objektu A/4 měl výklenek o rozměrech 120 × 40 cm, zřízený z lícovaného zdiva ve stěně „g“ (úložný prostor?). V SZ rohu místnosti byly skladovány železné výrobky, určené na překování (obr. 12:A). Tento sklad obsahoval hřebíky, závěsové skoby, panty, dvouramennou skobu, část klíče, objímky a nůž. Kromě toho zde byly nalezeny další zlomky železných předmětů, amorfní kousky železa a podkova. Z uvedeného vyplývá, že místnost A/4 byla používána jako skladovací prostor pro výrobky, upravované nebo vyráběné v sousedním objektu — kovárně. Význam této místnosti v rámci celé domovní zástavby vyzdvihuje též nález 19 stříbrných pražských grošů, uložených zde pod podlahou v plátěném sáčku.

Objekt A/5 (obr. 3) — provozně hospodářský prostor: zaujímal JZ část domu a spoluvytvářel Z, tj. čelní frontu stavebního komplexu kovárny. Východní stěnu měl společnou s objektem A/4 (zeď „g“), S a J stranu uzavíraly 50—60 cm mocné, na hlínu ložené, kamenné zdi „i“, přistavěné ke kamenné příčce „g“. Z relikty Z stěny není zcela jasné ukončení této části domu a tudíž ani přesný půdorys místnosti. S největší pravděpodobností se jednalo o obdélník 470 × 280 cm. Tento prostor byl rozdělen na dvě nesouměrné části, jež byly i odlišně stavebně řešeny.

Objekt A/6 (obr. 3) – výrobně provozní přístavba domu: byla přistavěna k SZ nároží kovárně a svou podélnou osou byla orientována rovnoběžně se Z stěnou domu. Přestože se jedná o samostatně vyčleněný prostor, bylo k jeho napojení využito některých zdi kovárně. Východní ohraničení přístavby A/6 tvořila Z stěna objektu A/1 a S ukončení zabezpečovala domovní zeď „a“, která byla v těchto místech prodloužena o 300 cm Z od jádra domu. Západní stěna přístavby byla buď dřevěná nebo z větší části otevřená, neboť z jejich reliktů byla odkryta pouze kratší linie podkladových kamenů a kulevé jámy po obvodu o průměrech 15–20 cm. Takto vymezený prostor 10 × 2,2 m byl buď zakryt vlastní pultovou střechou, nebo byl štít S poloviny domu vytažen až nad kulevé jámy, jak to známe např. z národopisných analogií (srv. Janotka 1974, obr. na str. 72). Pro rekonstrukci objektu a jeho napojení na kovárně mohl mít význam i sloup, zapuštěný do rozměrné jámy těsně vně Z stěny místnosti A/1 (obr. 3).

B. Dvůr (obr. 3): J od domu se rozprostíral dvůr, který byl používán k výrobám i dalším hospodářským účelům. Celý prostor byl štětován drobnými kameny, jež vytvářely souvislou plochu cca 20 × 10 m ve směru Z–V. Jak prokázaly terénní poznatky, byla úprava dvora věnována zvýšená péče. Po zanesení plochy bylo vždy štětování dvora obnoveno, takže při archeologickém odkryvu byly zjištěny až tři úrovně dláždění nad sebou. Podle získaného materiálu lze usuzovat, že k narůstání vrstev v souvislosti s úpravami dvora docházelo již v průběhu 14. století a poslední, tj. vrchní, horizont odpovídá kovářně zánikového období středověkého Sezimova Ústí. Vedle drobných kamenů byly v těchto místech zjištěny i reliktů lícovaného zdíva. K původní podobě staveb na dvoře se však není možno podrobněji vyjádřit,

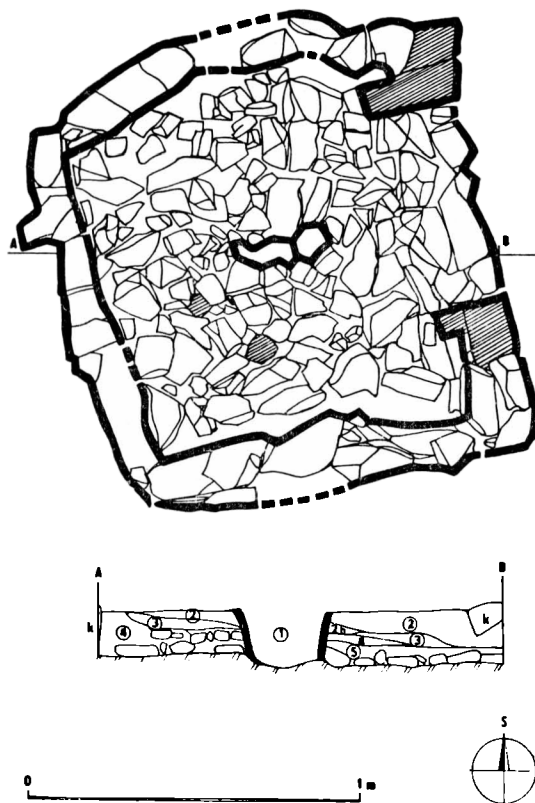
Obr. 4. Sezimovo Ústí-Nové Město. Půdorys a řez výhní v kovárně. Šrafování — cihly; vrstvy: 1 — černá hlinitá promísená materiálem z vrstev 2, 2b; 2 — šedočerná jílovitohlinitá s propálenou hlinou; 2b — šedohnědá s většími kusy mazanice; 3 — šedočerná popelovitá; 4 — dočervena propálený jíl, místy tvrdá lázka; 5 — žlutohnědý jíl s oblázky a křemeny.

Objekt A/1-I (obr. 3, 4) — výheň: v JZ rohu kovárny stála výheň. Její vnější

plášť byl částečně vysunut za Z obvodovou stěnu kovárny a na J straně přiléhal ke kamenné středové zdi domu, oddělující v těchto místech prostory A/1 a A/5. Výheň měla čtvercový půdorys o rozměrech 140 × 140 cm a její obvod vymezovala na S, Z a J straně 20 cm široká, oboustranně lícovaná, kamenná zeď. Přístup byl na V straně, tj. ve vnitřním prostoru kovárny, kde bylo ústí topeniště ohraničeno bočními cihlovými sokly, vzdálenými od sebe 6 cm (obr. 18, 19). Vnitřní prostor výhně byl vyložen drobnými kameny a zarovnán jílovým výmazem. Vrchní část takto upraveného dna topeniště byla v době archeologického odkryvu dcčervena propálena a tvořila pevnou křustu. Ve střední části výhně se nacházelo oválné prohloubení cca 20 × 20 cm, které

zasahovalo až mezi spodní kameny. Při archeologickém výzkumu tohoto výrobního zařízení bylo zjištěno, že na vypáleném dnu výhně zůstala zachována 4–5 cm mocná šedočerná popelovitá vrstva (obr. 4).

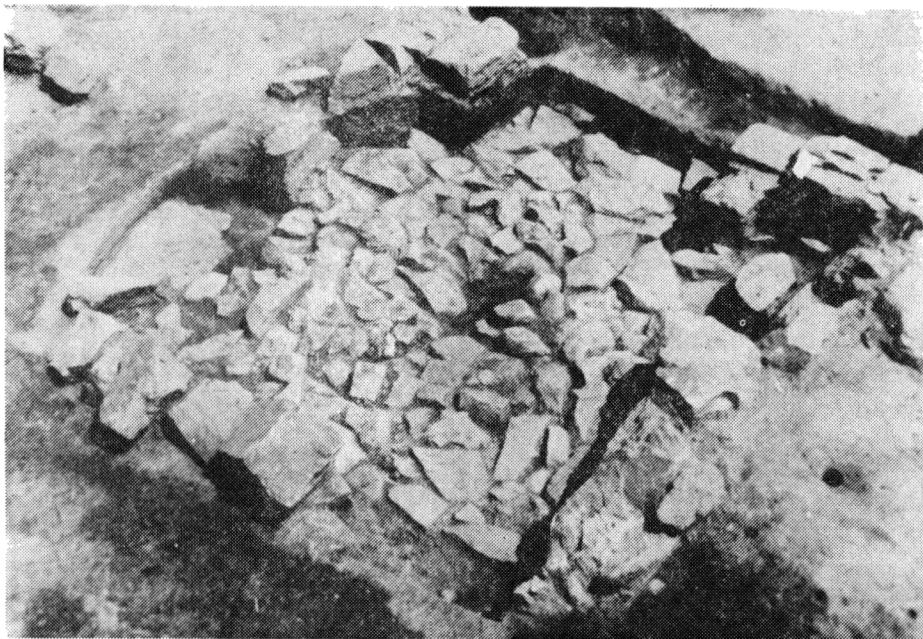
Obr. 18. Sezimovo Ústí-Nové Město. Usedlost V — kovárna. Relikty objektu 1/I — výhně. Obvodové zdivo z lícovaných kamenů, ústí vyloženo cihlami. Pod jílovým výmazem dláždění vnitřního tělesa drobnými kameny. Pohled od JZ.

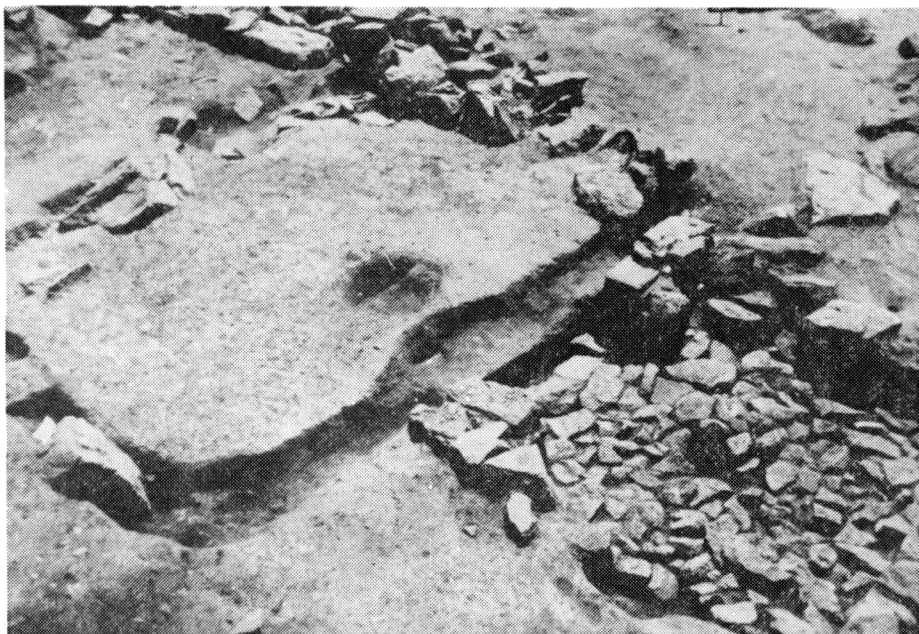
Obr. 19. Sezimovo Ústí-Nové Město. Usedlost V — kovárna. Relikty objektu A/1-II s obvodovým žlabem, přímo napojený na ústí výhně. Uvnitř prostoru zanesená jáma je pravděpodobným pozůstatkem po zapuštění dřevěného lůžka kovadliny. Pohled od SZ.

Objekty A/1-II, III (obr. 3) – pracovní prostor u výhně: v JZ části místnosti A/1 se nacházel na ploše cca 3×3 m speciálně upravený prostor, který bezprostředně souvisel s kovářskou prací kolem výhně. Z hlediska rekonstrukce původní podoby této plochy není zcela jasná situace přímo před ústím výhně, kde docházelo ke kování rozžhaveného železa. V těchto místech byl odkryt obdélník 200×180 cm (objekt A/1-II), ohraničený ze tří stran 20–50 cm širokým a 10 cm hlubokým žlábkem, jehož oba J konce byly zapuštěny do středové zdi domu „i“. Tato úprava patrně souvisela s vymezením a zdokonalením pracovního prostoru před výhní v souvislosti s kovářským výrobkem, čemuž odpovídá i nález rozměrné kruhové jámy uvnitř tohoto obdélníka (obr. 3, 19). Jáma o průměru 40 cm a hloubce 10 cm se nacházela 50 cm od ústí topeniště a lze proto předpokládat (podle národopisných i ikonografických analogií), že v ní bylo původně usazeno dřevěné lůžko pro kovádlinu.
