Archaeologia historica. 1996, vol. 21, iss. [1], pp. 121-[129]

Prostředí feudálního sídla a církve v jihočeské vesnici - Dobrš (okres Strakonice)

FRANTIŠEK KASIČKA

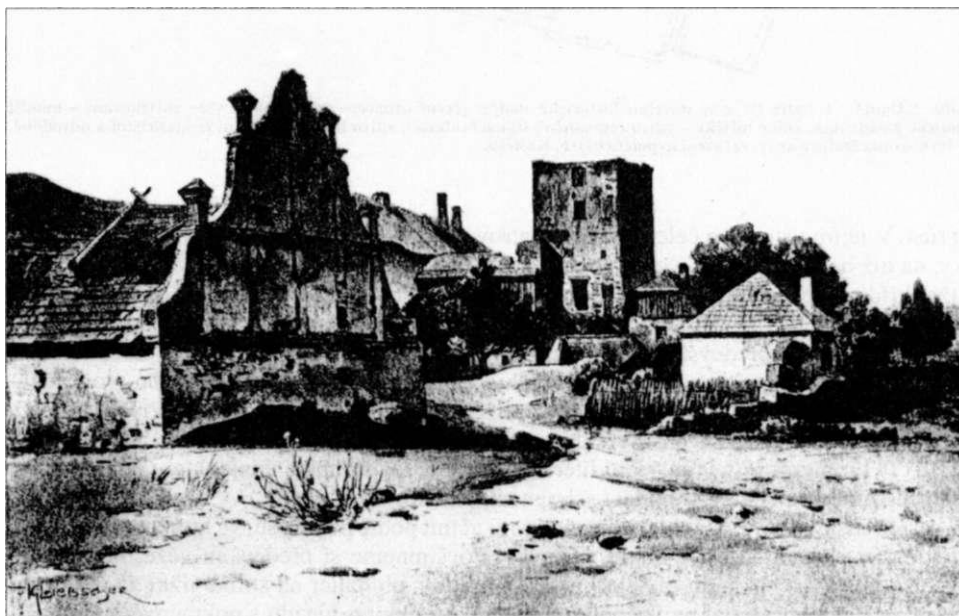
Obr. 4. Dobruška - pohled na tvrz od severozápadu, od bývalého hospodářského dvora, stav závorem 19. stol. (podle kresby K. Liebschera v publ. A. Sedláček: Hradky, zámky a tvrže..., díl XI. (1897, str. 278).

Za významný ikonografický dokument, zřejmě přehlédnutý při starších hodnoceních, nutno považovat pohled na tvrz od jihozápadu z konce 19. století.⁵ Dokládá, že dvoupatrový zámek, upravený zčásti na sýpku, stál v celé šíři východního čela souboru - tj. i v rozsahu východního křídla - zřejmě až do požáru r. 1911. Teprve po něm byla tato část snížena do dnešní podoby. I jižní zámecké čelo mělo nad horními okny frontony jako dnešní křídlo školy, navíc tu vidíme kordonové pásy a nárožní bosáž.

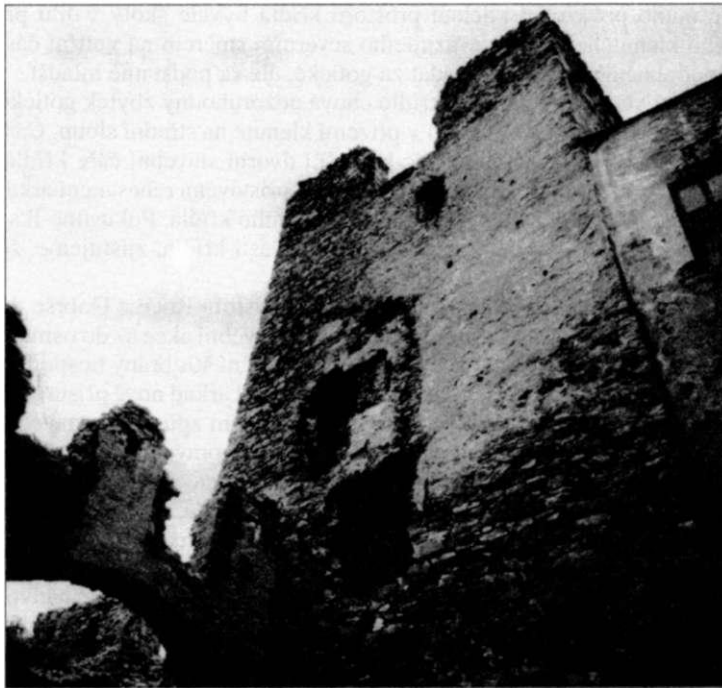
Obr. 6. Dobrs - průčelí víže tvrže do vnitřního nádvoří - trvaly stav. (Kolo F. Kasička, 1981).

Z pozorování vyplývá dílčí závěr, že nejstarším objektem tvrze je věž, pocházející patrně ze 14. století. Výrazný úskok líce v dvorním průčelí nad prvním patrem věže nevyklučuje, že starší etapou výstavby je jen její spodní část. Byla-li zničena tato tvrz v r. 1421, jak uvádí Umělecké památky Čech,³ nelze doložit - údaj není zřejmě písemně zachycen. Patrně v pozdní gotice druhé poloviny 15. století byl přistavěn obdélník základní hradby, který předpokládá již vyspělý obranný systém s příkopy a s vjezdovou branou. Prozatím obtížně je vysvětlitelná pohnutka, proč tento mladší hradební obvod orientaci věže nerespektoval. Nelze rovněž zcela vyloučit, že základ pravidelného zděného opevnění kolem věže mohl být položen rovněž již v době předhusitské. Mohly by tomu svědčit různé menší nepravidelnosti a pateční přízdívky jižního boku hradby, věžový útvar patrný v půdorysu přízemí jihovýchodního koutu hradby a další detaily. Brána byla situována v dílu předního traktu dnešního průjezdu na dvůr, kde se zachovala její levá a čelní zadní zeď. Patrně byla tato brána vyvedena hmotově jako převyšující druhá věž, nikoliv obytná jako jádro tvrze, ale výhradně obranná. Je to patrně ona druhá věž, o které jsou ve starší literatuře zmínky a která se uvádí již jako snesená. Brána vybíhala patrně do parkánu, před branou býval nutně padací most.
