Tvrz v Malé Dobré (okr. Kladno) ve světle povrchového průzkumu

Archaeologia historica. 1998, vol. 23, iss. [1], pp. 409-413

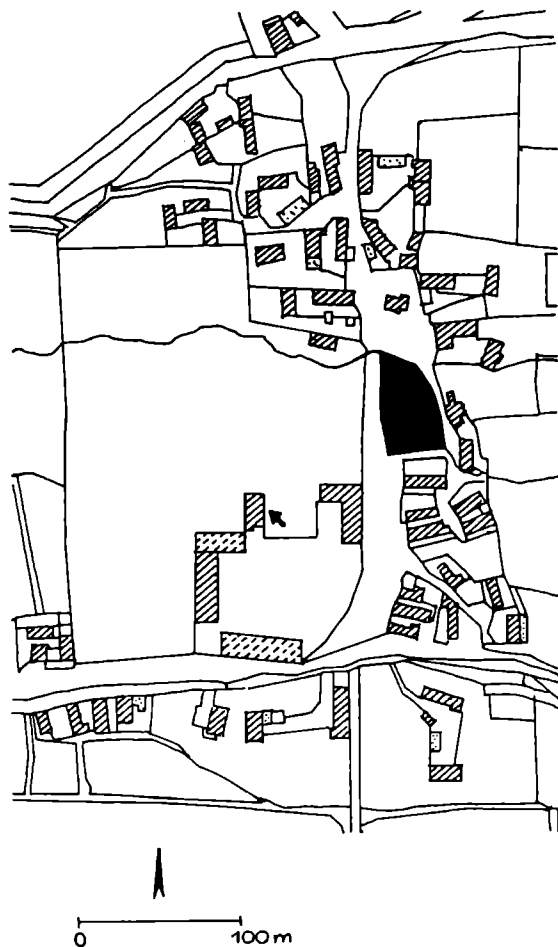
Obr. 1. Malá Dobrá. Výsek z indikační skici obce Velká Dobrá z r. 1840. Šrafované objekty v originále červené (nespalné), tečkované žluté (spalné). Přerušovaná šrafura označuje objekty dvora dodatečně dokreslené. Šipka označuje tvrz.

1. Malá Dobrá. Ausschnitt aus der Indikations-skizze der Gemeinde Velká Dobrá aus dem Jahre 1840. Die schraffierten Objekte sind im Original rot (nicht verbrennbare), die punktierten gelb (verbrennbare). Die unterbrochen Schraffierung bezeichnet die zusätzlich zugezeichneten Hofobjekte. Der Pfeil bezeichnet die Feste.

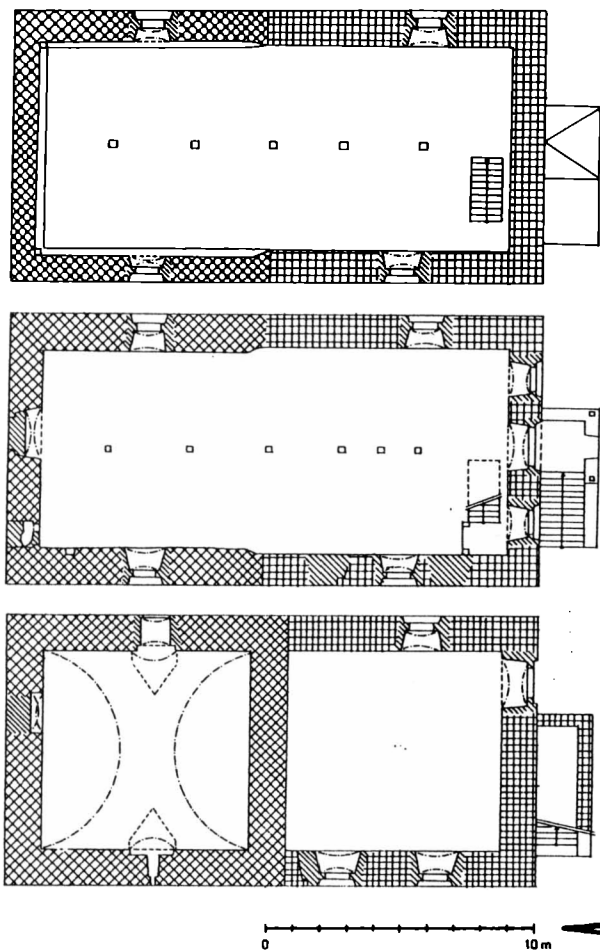
Přízemí stavby je rozděleno na dvě samostatné, vzájemně nepropojené místnosti. Obě vyšší podlaží obsahují již jen jediný prostor. Zatímco obvodové zdivo jižní poloviny probíhá prvním i druhým patrem ve stejné síle bez patrových ústupků, v severní polovině lze pozorovat v 1. patře zdivo silnější a patrovým ústupkem zeslabené o podlaží výš. Úroveň ústupku neodpovídá úrovni dnešní podlahy. Dodatečné napojení obou částí stavby je ostatně patrné zvenčí, zvláště na západní fasádě. Severní část je starší, středověká a v severozápadním nároží má armaturu z mohutných kvádrů. Rozsah středověkého zdiva v přízemí je větší (dnešní dělicí zeď je původní obvodovou stěnou někdejší věžovité stavby). Výše byla již původní jižní stěna věže odbourána. Na západní a severní fasádě jsou dobře patrné zazděné starší otvory, a to jak středověké (na severním průčelí i s kamenným ostěním), tak pozdější (se špaletou i záklenkem z cihel). Barokní sýpková okénka mají ostění z pískovce, nad překladem však zcela chybí odlehčovací pasy. Stavební materiál obou částí se příliš neliší (žehrovický hrubozrný pískovec, metamorfované břidlice, v malé míře opuka), středověké zdivo je ovšem výrazněji řádkované. Druhotně použité díly okosených ostění jsou zazděny v jihovýchodním nároží schodišťového přístavku.

Jádrem původní tvrze byla obytná věž běžné velikosti (strana téměř čtvercového půdorysu měří o něco víc než 10 m). Přízemí věže, dodatečně zaklenuté, bylo větráno jediným střílnovitým okénkem. Přístup byl buď přímo zvenčí nebo z 1. patra. Místnost v 1. patře byla podle velkých oken obytná. Při severozápadním nároží byl prevet, po němž zbyla vstupní chodbička a poblíž zazděného vstupu do ní ještě malý výklenek završený dvěma stranami trojúhelníka. Ve sníženém 2. patře se jednoznačně stopy otvorů nedochovaly,

K rozšíření stavby do dnešního rozsahu došlo zřejmě v renesančním období. Jižní obvodová zeď věže byla ve vyšších podlažích opatrně odbourána a půdorys byl při zachování šířky zvětšen na dvojnásobek. Přístavba, postavená z materiálu více různorodého, měla v přízemí vlastní vstup (část kamenného ostění se dochovala v západní fasádě). V 1. patře jsou na západní fasádě dobře patrná dvě větší okna obezděná a zaklenutá cihlami. Mohla mít i tesaná ostění, jak ukazuje zachovaný zbytek, který však nemusí být v původní poloze. I pro přestavěnou tvrz je třeba předpokládat alespoň občasný rezidenční využití a větší výšku. Vzhledem k odbourání obvodové zdi nemohla věž přístavbu převyšovat; došlo tedy k výškovému sjednocení a úrovně jednotlivých podlaží byly asi také jednotné. Nejvyšší patro ovšem mohlo mít lehčí, např. hrázděnou konstrukci. Tato okolnost snad později ovlivnila radikální snížení celé stavby.

Obr. 2. Malá Dobrá. Půdorysy dnešních úrovní sýpky. Zdola přízemí, 1. a 2. patro. Křížem šrafované zdivo gotické, mřížky kolmé ke konstrukci renesanční, šrafované barokní.

2. Malá Dobrá. Grundrisse der heutigen Niveaus des Speichers. Von unten Erdgeschoß, 1. und 2. Stock. Das kreuzweise schraffierte Mauerwerk – gotisch, die zur Konstruktion winkelrechte Karierung – Renaissance, schraffiert – Barock.

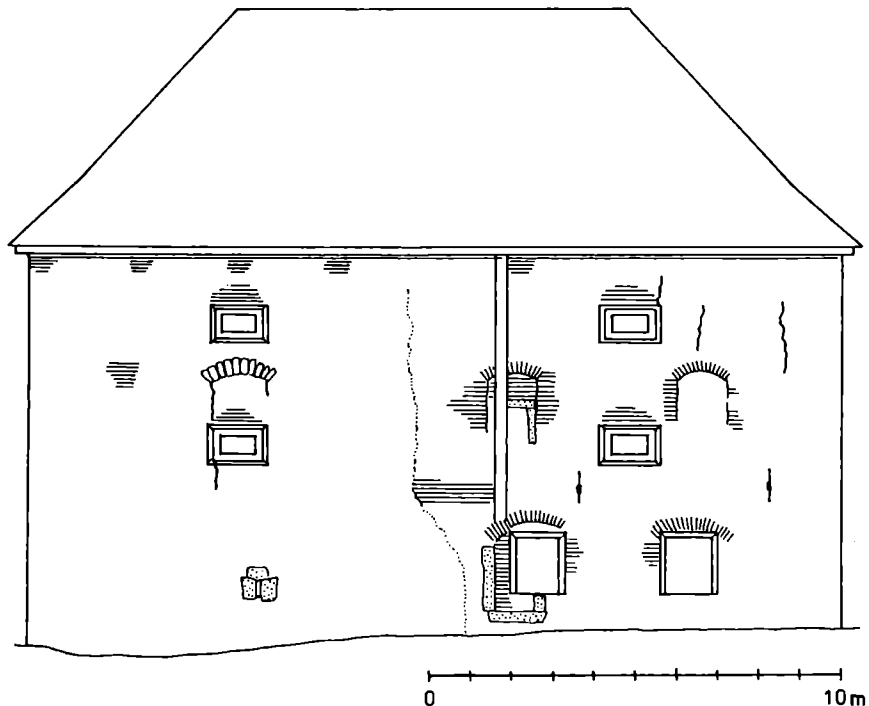
Obr. 3. Malá Dobrá. Západní fasáda sýpky s vyznačením cihelných ostění a zadržek (vodorovná šrafura) a záklenků. Kamenná středověká a renesanční ostění tečkovaně, tečkovanou čarou hranice středověkého a renesančního zdiva.

3. Malá Dobrá. Westfassade des Speichers mit der Bezeichnung der Ziegelgewände und Vermauerungen (waagrechte Schraffierung) und Gewölbe. Steinfutter aus Mittelalter und Renaissance punktiert, Punktlinie bezeichnet die Grenze der Mauerwerke aus Mittelalter und Renaissance.

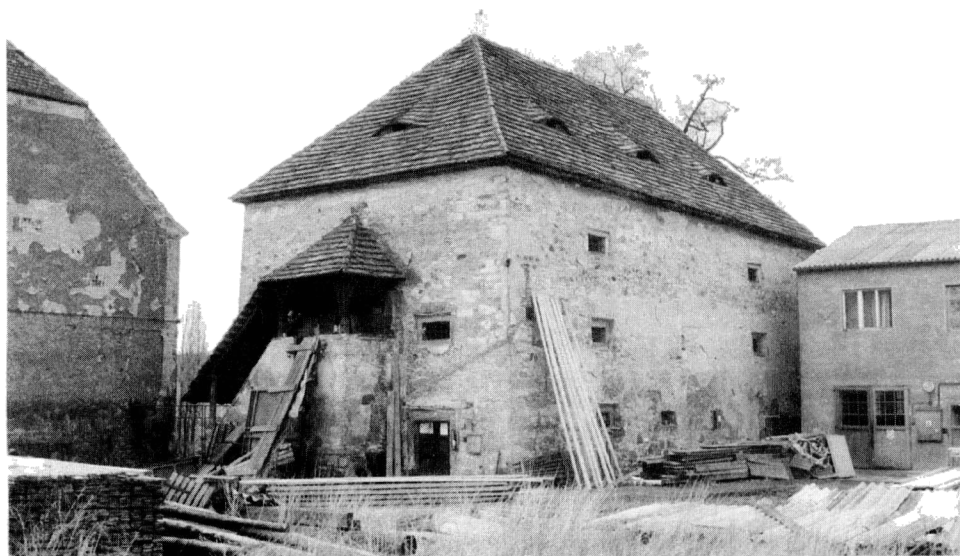
Obr. 4. Malá Dobrá. Celkový pohled na sýpku od jihovýchodu. Foto Miroslav Fuchs.

4. Malá Dobrá. Gesamtansicht des Speichers vom Südosten. Foto Miroslav Fuchs.
