**Pozůstatky pozdně středověké zástavby Saského Předměstí v Plzni**

*Archaeologia historica*. 2000, vol. 25, iss. [1], pp. 51-59

# Pozůstatky pozdně středověké zástavby Saského Předměstí v Plzni

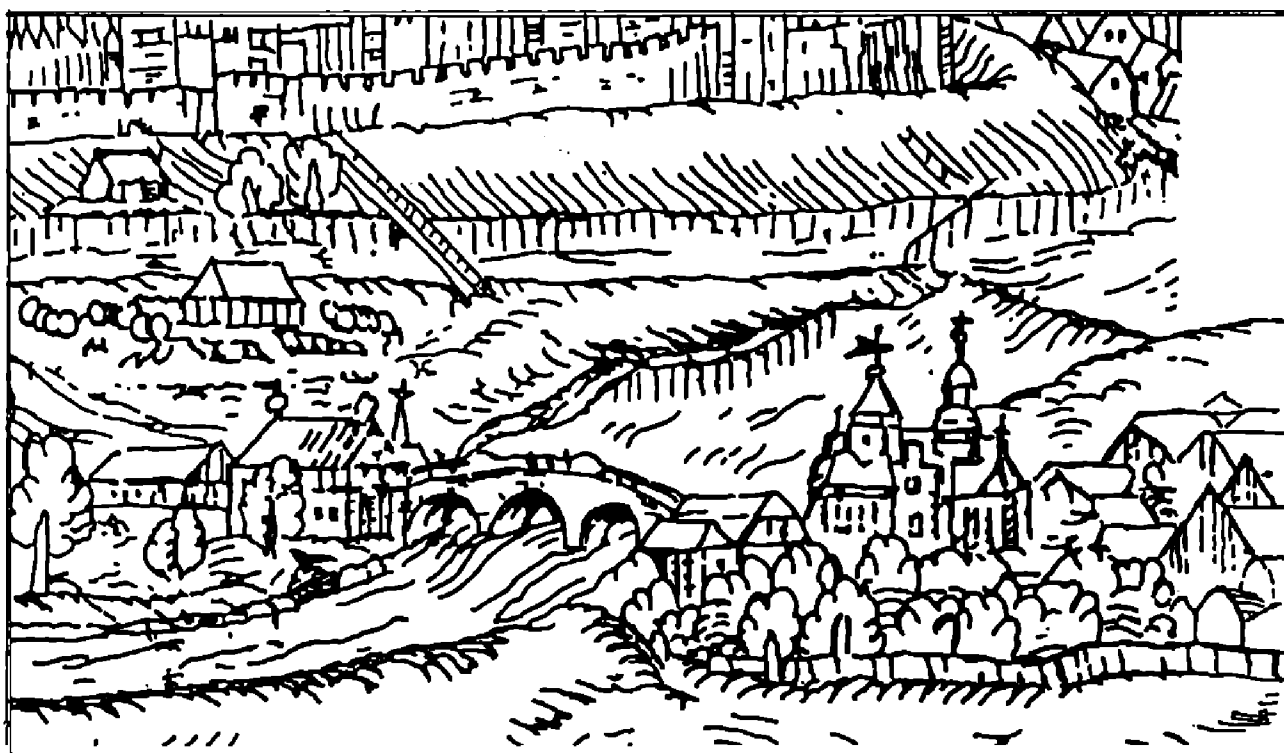
Obr. 1. Jan Willenberg, pohled na Plzeň, 1602, dřevoryt, výřez se Saským mostem a částí Saského předměstí, kresebný převod J. Anderle.

1. Plzeň (Pilsen) im Jahr 1602 von J. Willenberg, Holzschnitt. Ausschnitt mit der Sächsischen Brücke und ein Teil sächsischen Vorstadt. Zeichnerisch vom Verfasser.

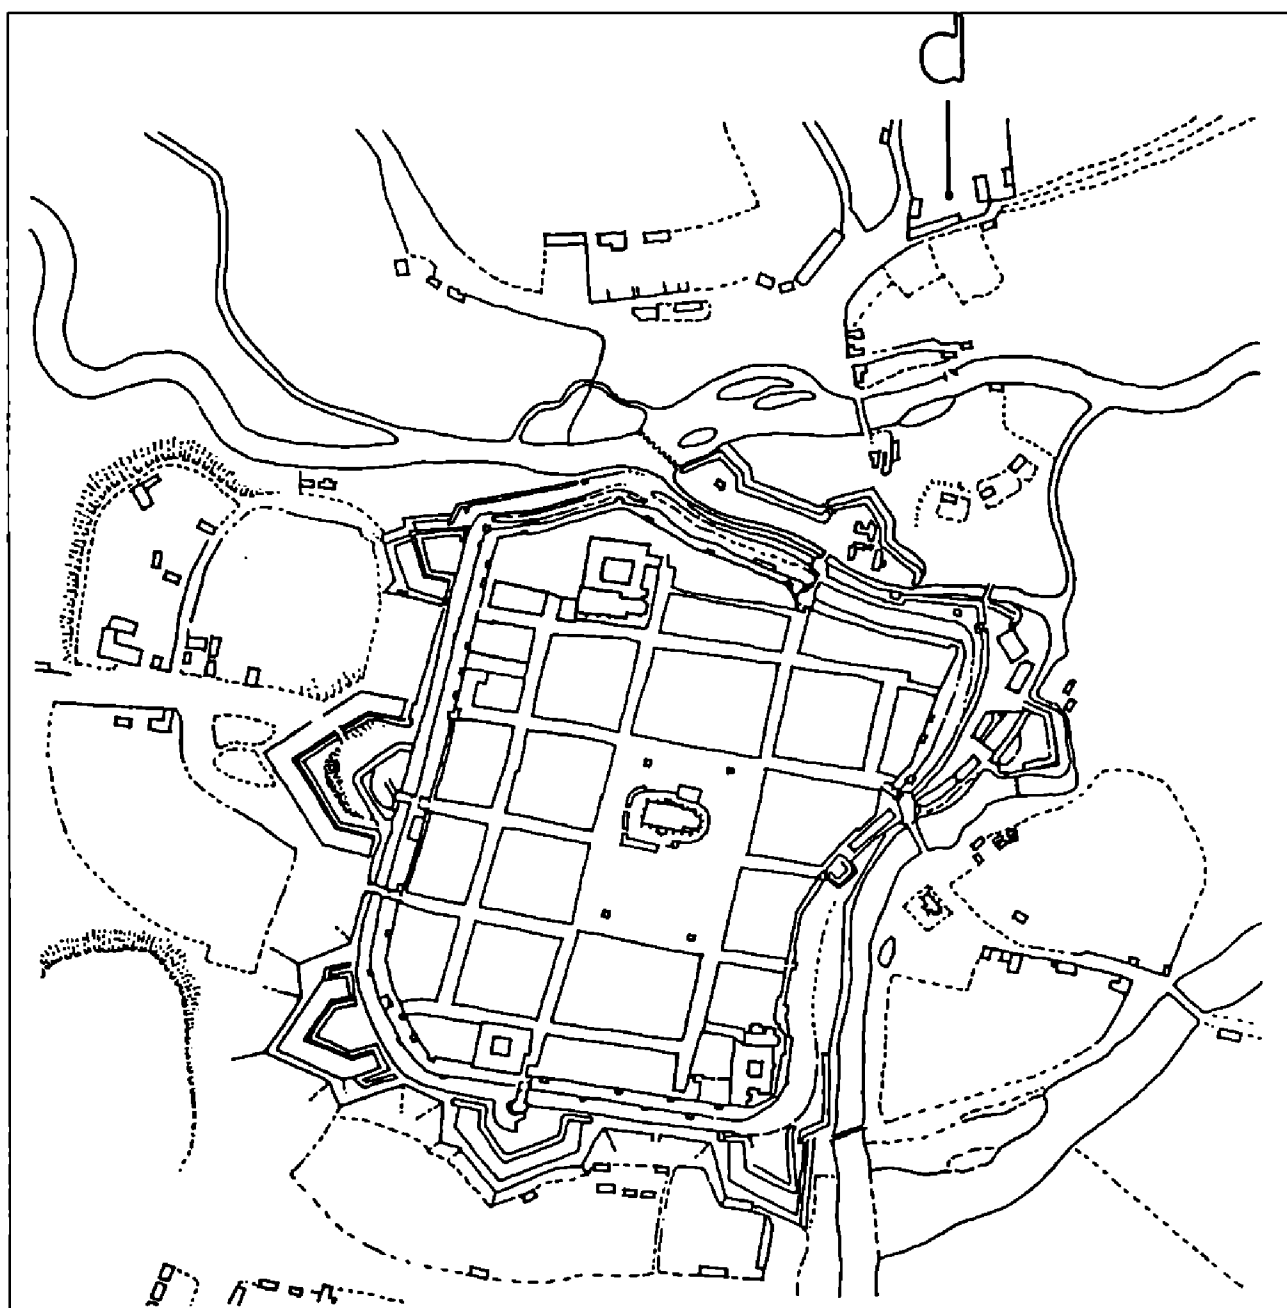
Obr. 2. Mapa Plzně kolem roku 1700, výřez, kresebný převod J. Anderle, dvůr čp. 68 označen „d“.

K jihovýchodnímu nároží objektu se váže zděné ohrazení, které má zaoblený průběh, jenž odpovídá tvaru nároží dvora, zachycenému již mapou města z doby kolem roku 1700. Podle odlišné síly jeho částí je snad výsledkem více stavebních etap. Průzkum dalších dvorských budov nebyl proveden, a nelze tudíž úplně vyloučit, že části zdiv, zejména v jižní frontě dvora, mají pozdně středověký původ.

2. Pilsen. Karte aus dem Jahr 1700. Ausschnitt mit dem Hof Nr. 68, der mit „d“ bezeichnet ist. Überzeichnet vom Verfasser.
3. Pilsen. Indikationsskizze aus dem Jahr 1839. Ausschnitt. Objekt Nr. 68 mit dem gotischen Kern ist schwarz. Gezeichnet vom Verfasser.

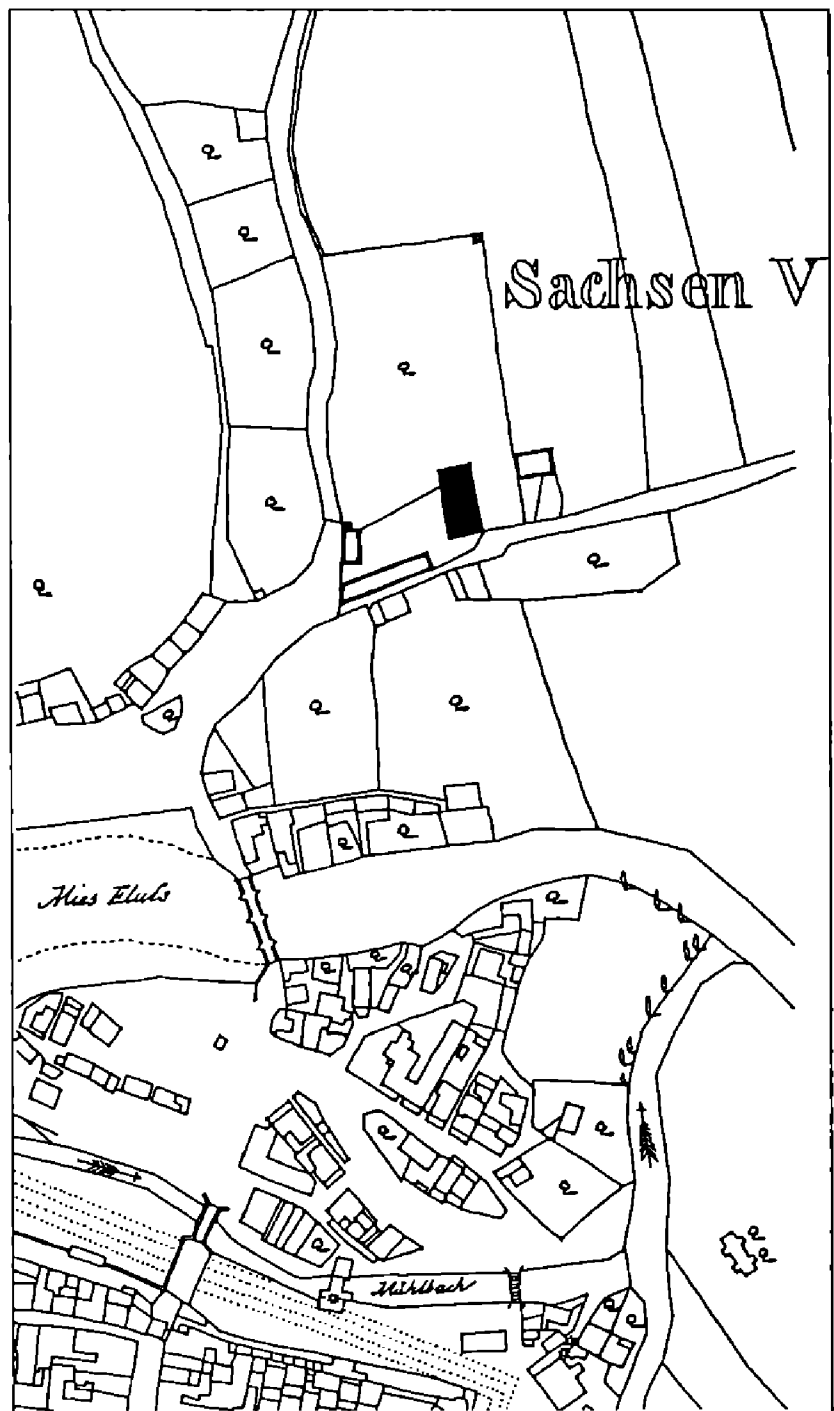
Obr. 3. Indikační skica Plzně, 1839, výřez, objekt v čp. 68 s gotickým jádrem označen černě, kresba J. Anderle.

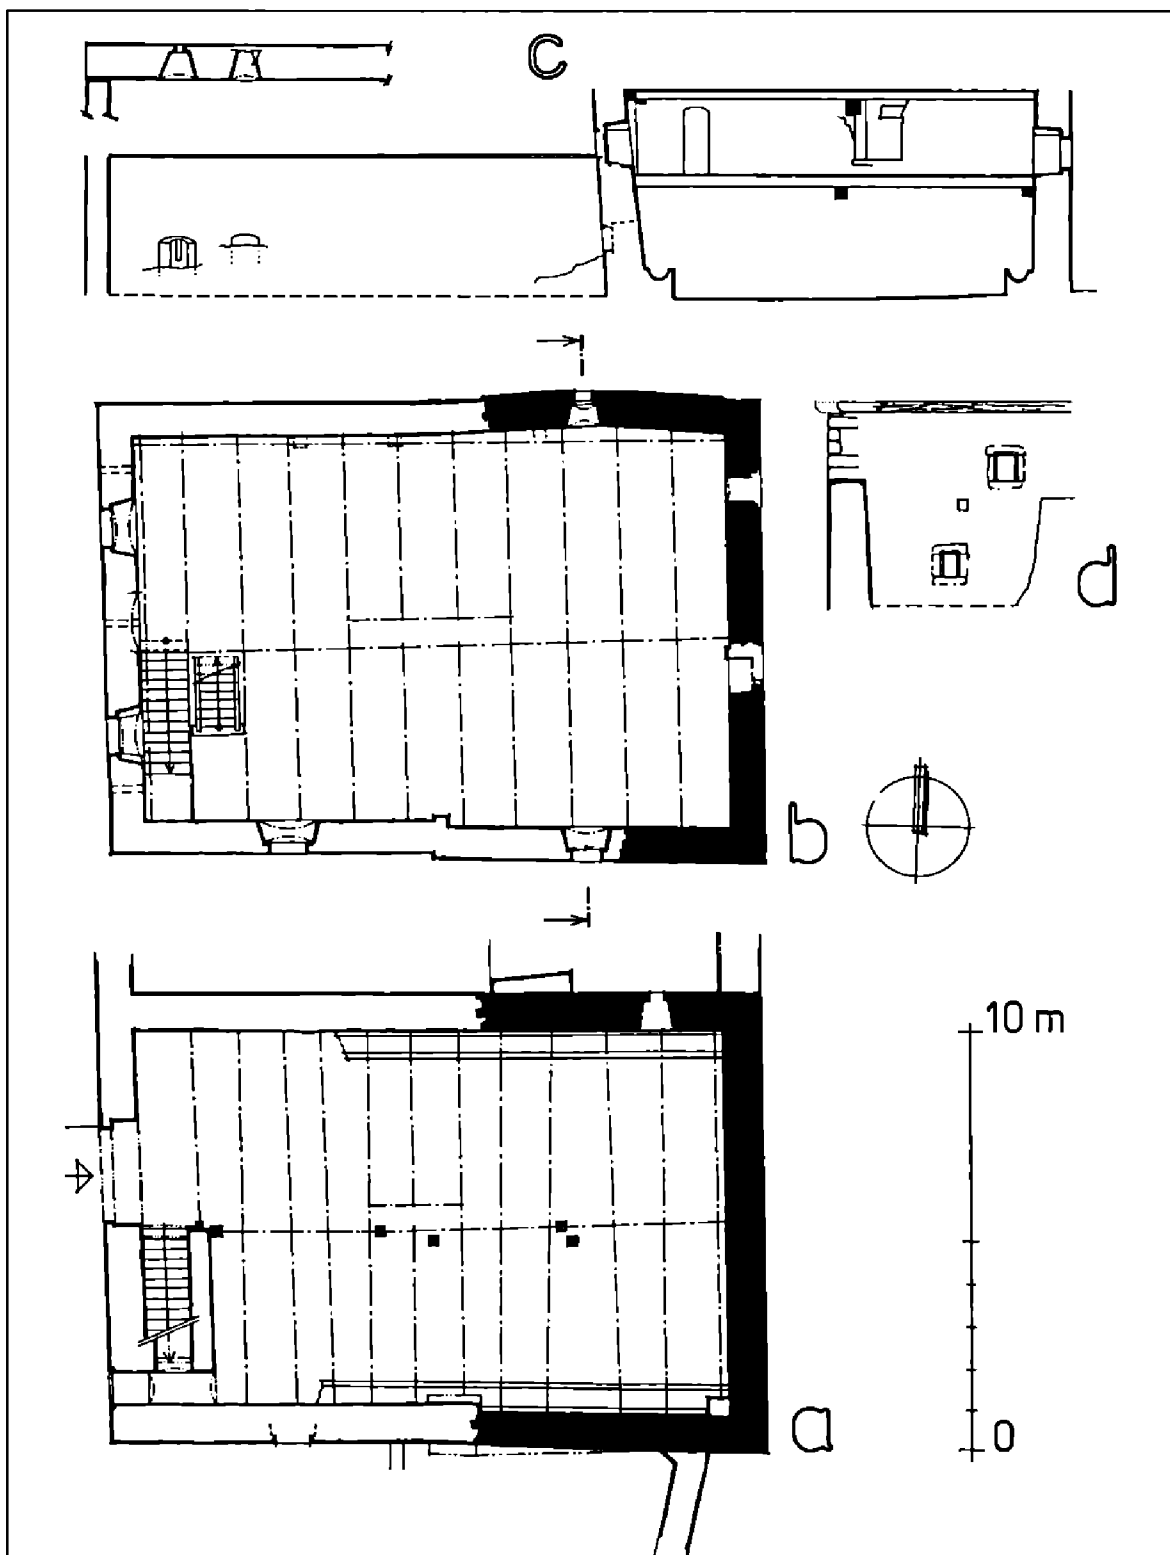
Obr. 4. Dnešní stav dvorské budovy v čp. 68, a – půdorys přízemí, b – půdorys I. patra, c – řez objektem ve směru sever–jih s pohledem k východu a dílčí půdorys zdi se „střílnami“, d – pohled na severní zeď gotické části objektu s gotickými okny a nárožní armaturou; černě v půdorysech vyznačeno gotické zdivo, zaměření a kresba J. Anderle.

Nás však v této chvíli zajímá především stavební podoba nejstarší dochované části čp. 68. Ta se nachází ve východním hospodářském stavení dnešního čp. 68 (obr. 4). Východní objekt dvora má obdélný půdorys, jenž je orientován delší osou k severu. Jižní část, která je dosud pod střechou, zahrnuje gotické jádro. Ze severní partie zbývá obvodové zdivo. Dosahuje nyní výše neúplných dvou podlaží. Terén v této části je oproti stavu, který dokládají staré okenní otvory, značně zvýšen, přibližně snad o 1 metr. Prostor blokují při obvodu skládky různého materiálu. Obvodové zdivo, na nádvorní straně narušené otvorem, snad po vratech z doby, kdy stavba sloužila jako stodola, se směrem vzhůru plynule zeslabuje. Mezi líci zděnými z lomového pískovce je jádro zdi vyplněno nedbale, s dutinami. V severní zdi, přiložené k východní zdi na spáru, je z vnitřku viditelný otvor zazděného okna, jehož překlad tvoří fošna. Východně od něj jsou do vnitřního líce druhotně zazděny díly pískovcového ostění s odsazením pro výplň někdejšího otvoru. Východní zeď v bývalém přízemí obsahuje, pokud je nyní patrné, dvě okénka, která můžeme nejspíše popsat jako střílny pro ručnice. V severním z okének se zachovalo pískovcové ostění střílny, které je osazeno okoseným profilem do interieru, což je příznakem buď druhotného užití ostění, nebo jeho pozdním použitím (obr. 4c, 5). Niky oken mají šikmé špalety a segmentové záklenky z cihel. Záklenky jsou zděny na půl cihly a převrstveny cihlami naplocho. Je to, podle dosavadních zjištění, příznačné pro plzeňské stavitelství 16. století a pozdní renesance. Ve styku této východní zdi s gotickým jádrem v jižním dílu objektu nebylo zatím uspokojivě prokázáno, zda zde existuje stavební spára, nebo je tu zdivo provázáno s pokračováním k jihu. Výše nad stykem uvedených zdí se v nároží uplatňují rozměrné kvádry armatury.

V severní zdi zastřešené části objektu se v přízemí a v 1. patře nacházejí zazděná okna s pískovcovými okosenými ostěními (obr. 4d, 6). Na východním a nádvorním okraji koruny této zdi se dochovaly pískovcové konzoly okapní vaznice, východní je oproti původnímu stavu posunuta dovnitř stavby. Konzoly pravděpodobně pocházejí z renesanční etapy stavby. Nad korunou zdi se zvedá svíse bedněný štít vysoké sedlové střechy.

4. Pilsen. Hofgebäude Nr. 68 im heutigen Zustand. a – Grundriß des Erdgeschosses, b – Grundriß des 1. Stockwerks, c – Schnitt durch das Objekt in der Richtung N–S, d – Nordmauer des gotischen Teils des Objektes mit den gotischen Fenstern und der Eckarmatur. Im Grundriß ist gotische Mauer schwarz, Gemessen und gezeichnet vom Verfasser.

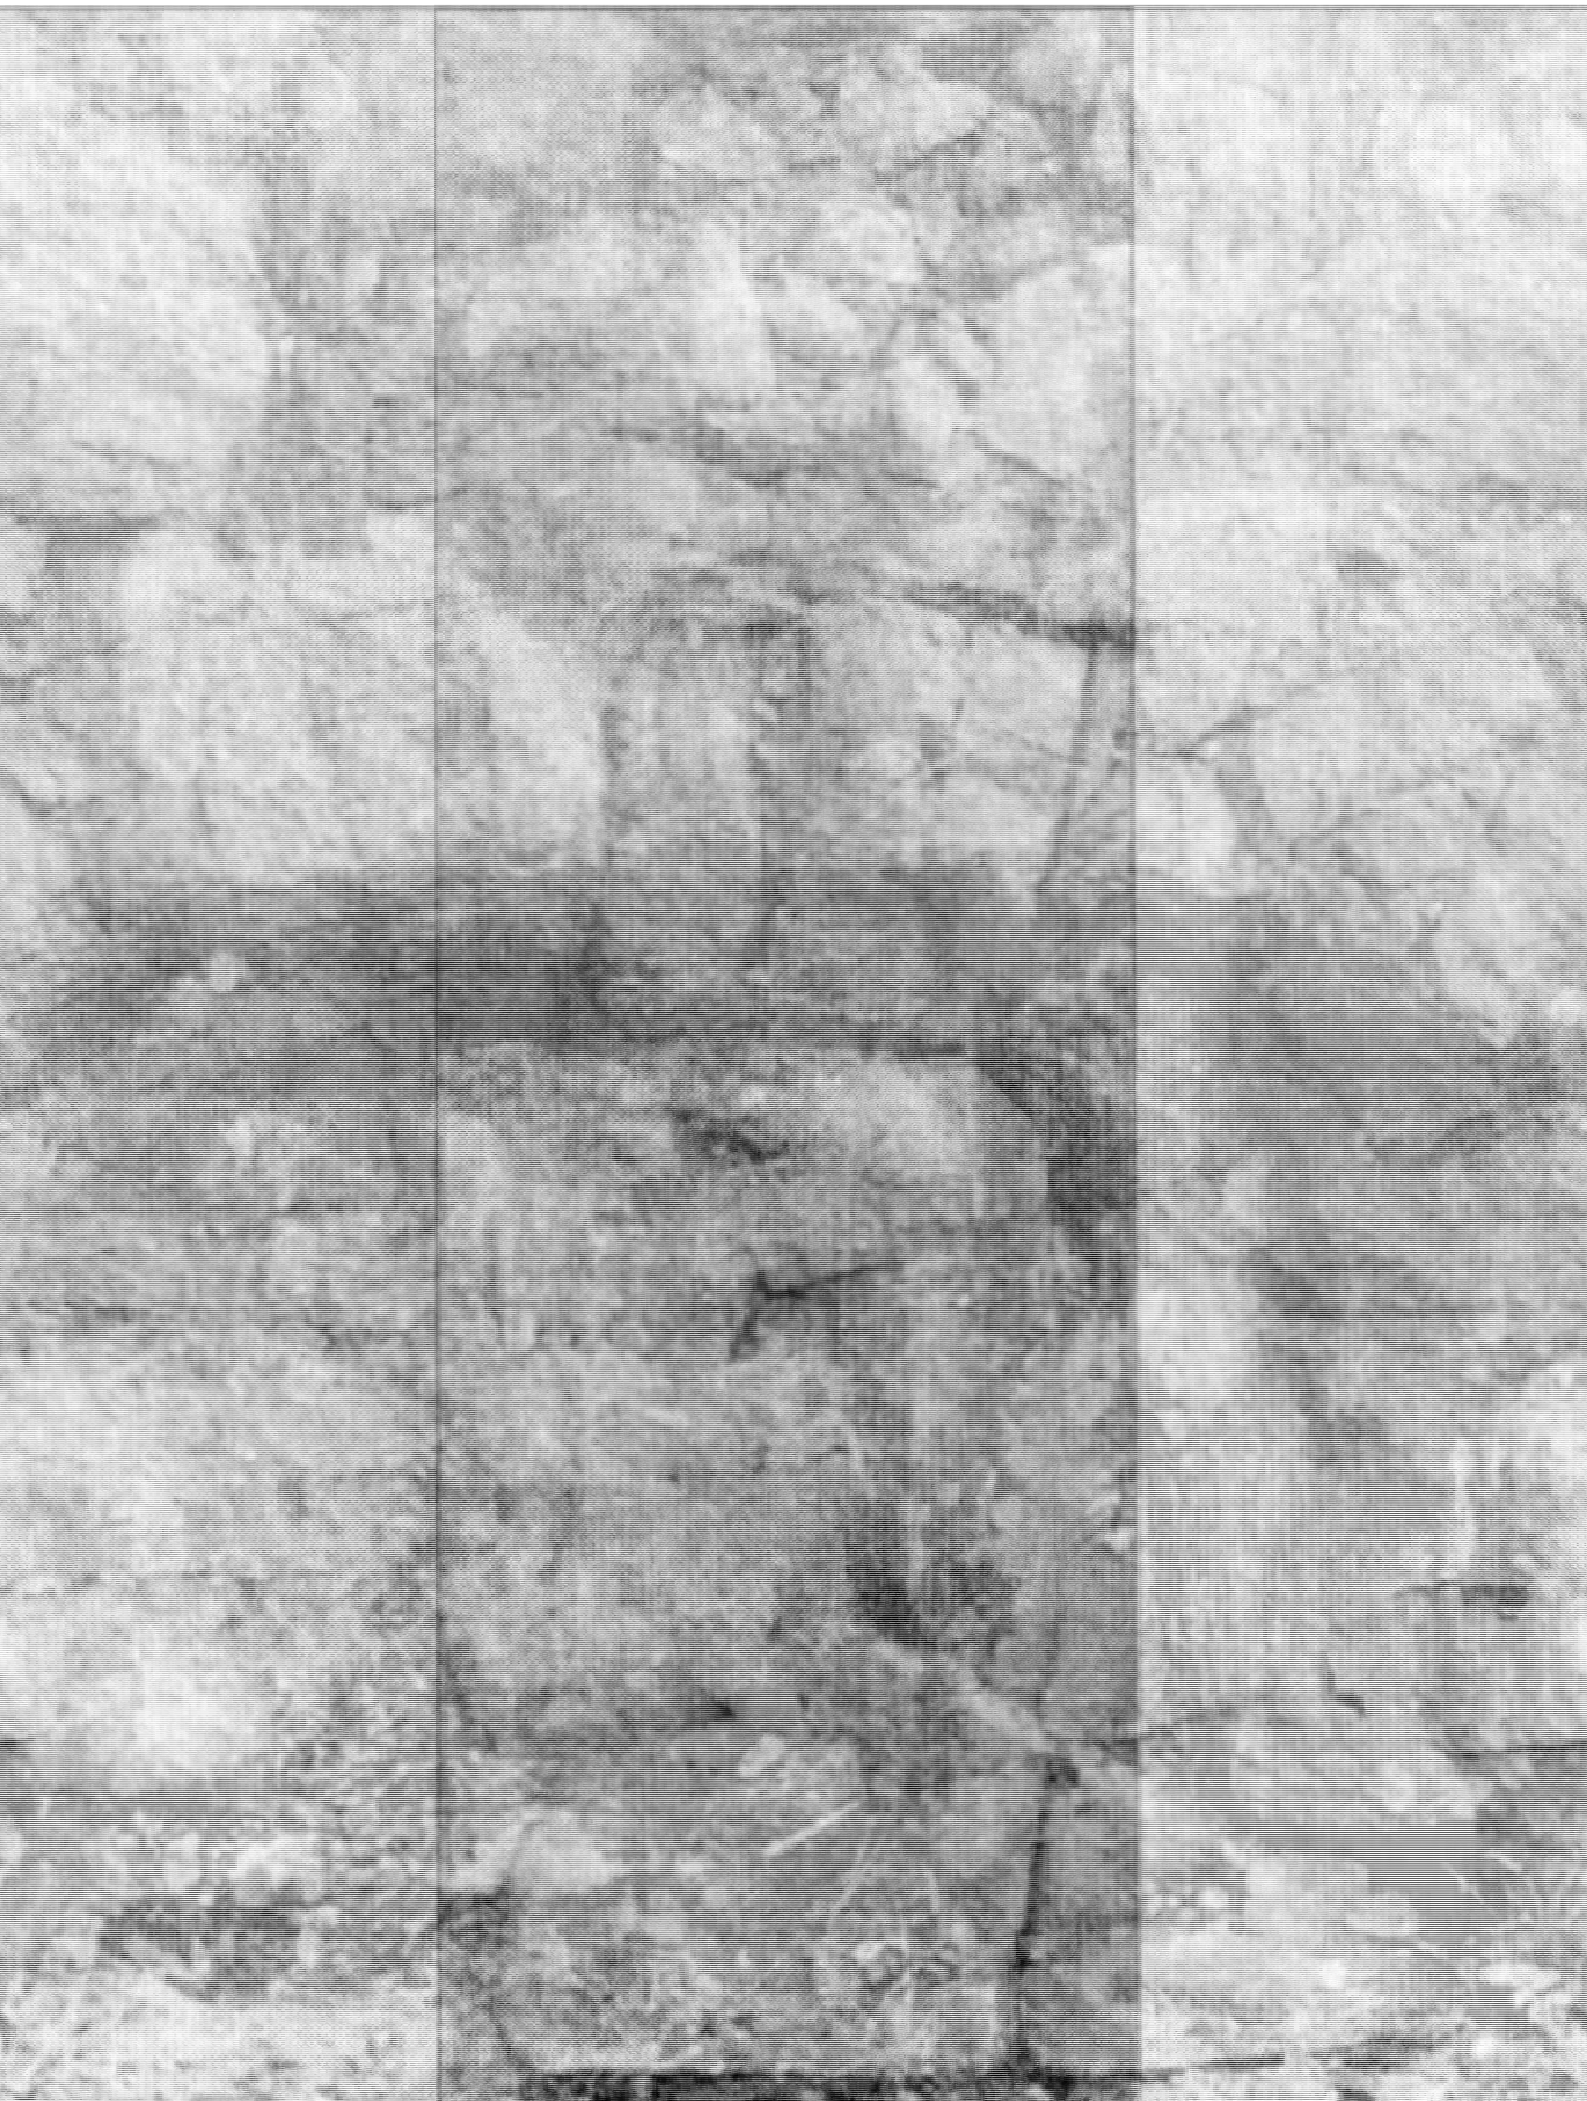
tické okno

Obr. 7. První patro gotické části, go  
v severní zdi.

7. Pilsen. 1. Stockwerk des gotischen Teils, gotisches Fenster in der Nordmauer.
8. Pilsen. 1. Stockwerk des gotischen Teils, vermauerter Eingang zum Prevel in der Ostmauer. – Alle Aufnahme von Verfasser.
