Dominikánský klášter v Berouně : (předběžná zpráva o výzkumu)

Archaeologia historica. 1979, vol. 4, iss. [1], pp. 43-54

Dominikánský klášter v Berouně

(předběžná zpráva o výzkumu)

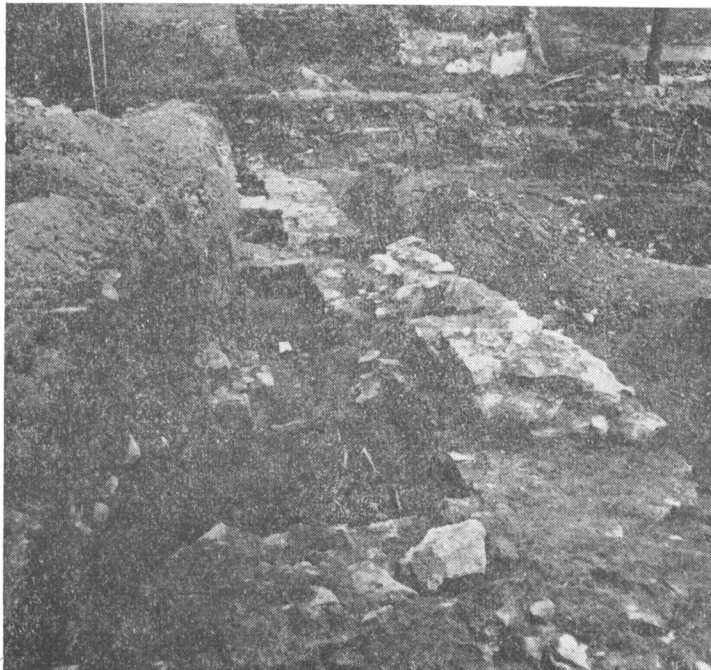
Obr. 3. Severní zdivo konventního kostela s opěráky a se zaoblenou bází šneku(?). Foto od západu.

Hlavní konventní kostel je třeba hledat v severní části vyhloubené základové jámy. Jako jeho obvodové zdivo interpretujeme mohutné základy s opěráky (síla zdiva základu 150 cm). Východní závěr této stavby neznáme, ale lze předpokládat, že byl rovněž polygonální, a že začínal v místech, kde se na severním zdivu objevil šikmo nasazený opěrák. Rozměry stavby bez rekonstruovaného závěru byly asi $8 \times 18,5$ m. Je rovněž třeba uvážit, zda jsme při výzkumu odkryli prostor celé kostelní stavby. Nalezený prostor by totiž mohl být i chórovou partií navazující na eventuální lodě. Zdá se však, že i kdyby původní projekt počítal s další přístavbou chrámového prostoru, nedošlo k ní do doby zániku kláštera. Jak shodně udávají všichni pamětníci, při hloubení již uvedeného výkopu pro kanalizaci (několik metrů západně od západního ukončení kostelní stavby) bylo vytěženo několik nákladních automobilů lidských kostí. Taková hustota pohřbívání svědčí již spíše o pohřbívání vně kostelní stavby. Navíc Vávra (1899, 66) uvádí, že ještě v novověku stával v západní frontě domu ulice Na klášteře domek čp. 107, který byl vybudován na zdivu klášterní zvonice. Při tomto tvrzení vychází z výpovědi novověkých pramenů. Je tedy pravděpodobné, že kostel vznikl a trval v podobě obdélné jednodolní stavby o třech travé ($8 \times 4,5$ m), snad s trojbokým závěrem s odpovídajícím počtem opěráků, se třemi opěráky na severní straně, se dvěma na jižní straně a snad se šnekovým schodištěm u SZ rohu. Obdélná místnost mezi kostelem a provizoriem — kapitulní síň se nám v takto naznačeném schématu klášterní zástavby jeví jako prostor bývalé sakristie. Kostel i sakristie vznikly současně. Vznik těchto objektů klademe rámcově do 2. pol. 14. stol. na základě nálezů z objektů mezi severními opěráky a na základě skutečnosti, že východní zdivo sakristie bylo založeno do úrovně hrobů, které respektovaly provizorium — kapitulní síň. V interiéru předpokládaného kostela jsme našli rovněž několik hrobů, z nichž žádný nebyl porušen zdivem. Tento fakt, stejně jako nález fragmentu terakotové dlažby v úrovni nad hroby, svědčí o tom, že v době zániku kláštera byl kostel s největší pravděpodobností dostavěn. Nalezená dlažba navíc spočívala pod destrukcí — zánikovým horizontem kláštera. Je nutné ještě zdůraznit, že uvedená interpretace klášterních prostorů je pracovní, stejně jako je pracovní a rámcové datování nalezených objektů. Prozatímnost navrhovaného řešení je třeba zvláště zdůraznit u objektů, které předpokládáme za hranici prostoru výzkumu. Bezpodmínečně nutné je např. dořešení situace v prostoru východního závěru předpokládaného konventního kostela. K dalšímu vyhodnocování nálezové situace není dále možné přistoupit před dokončením podrobné dokumentace a zpracování materiálu z výzkumu.

Abb. 3. Nordgemäuer des Konventkirche mit Stützpfeilern und abgerundeter Schneckebasis (?). Foto von Westen.

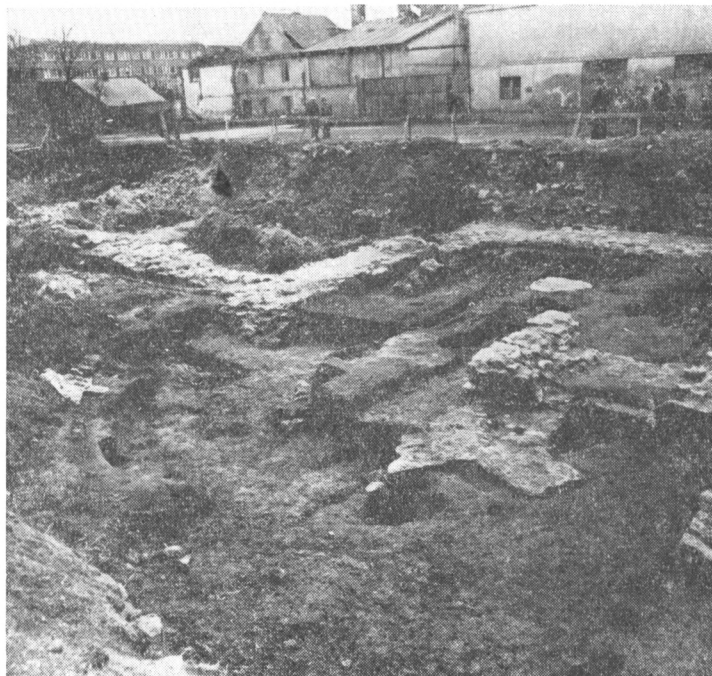
Obr. 4. Negativ zdiva a část základu s opěrákem krátkého presbyteria na východní straně provizoria – kapitulní síně. (Od JZ.)

Asi uprostřed základové jámy jsme identifikovali čtvercový prostor, který (orientován zhruba V–Z) směřoval presbyteriem k dochovaným městským hradbám. Kněžiště bylo dochováno pouze v torzu v části severního obvodového zdíva s jedním nárožním opěrákem. Zbytek jsme našli ve formě poškozeného negativu. Je zřejmé, že presbyterium bylo krátké polygonálně uzavřené se čtyřmi nárožními opěráky. V prostoru kněžiště o rozměrech $4,4 \times 2,9$ m jsme našli kamenný podklad pro stipes oltáře. Obvodové zdivo presbytáře navazovalo na centrální čtvercový prostor zaklenutý původně na střední pilíř. Prostor centrály o rozměrech $7,7 \times 7,7$ m byl na západě uzavřen příčkou svázanou se severním a jižním obvodovým zdívem. Obvodové zdivo pokračovalo dále na západ, kam jsme jej mohli sledovat pouze bagrovanou sondou, a to v pokračování průběhu severního zdíva až do vzdálenosti 7,75 m. V tomto místě zdivo končilo a bylo poškozeno vkopem pro novou kanalizaci probíhající ulicí Na klášteře ve směru S–J. Zda tu bylo opět ukončení druhého centrálního prostoru — travé — nelze rozhodnout. Vzhledem k fungující komunikaci nebylo možné ani sledovat eventuální pokračování obvodového zdíva. K západní lici zdíva uzavírajícího prozkoumaný centrální prostor s kněžištěm přiléhá na spáru přízděný blok zdíva o rozměrech $8 \times 1,9$ m, který se svým severním a jižním ukončením opíral o severní a jižní obvodové zdivo. Nalezené partie obvodových zdí lze interpretovat bez dalšího výzkumu pouze spekulativně. Pokud bychom ovšem připustili, že výběhy obvodového zdíva patří k dalšímu travé a že oba centrální prostory tvořily jeden celek, museli bychom

Abb. 4. Negativ des Mauerwerks und Teil des Fundaments mit Stützpfiler des kurzen Presbyteriums an der Ostseite des Provisoriums — Kapitelsaales. Foto von SW.

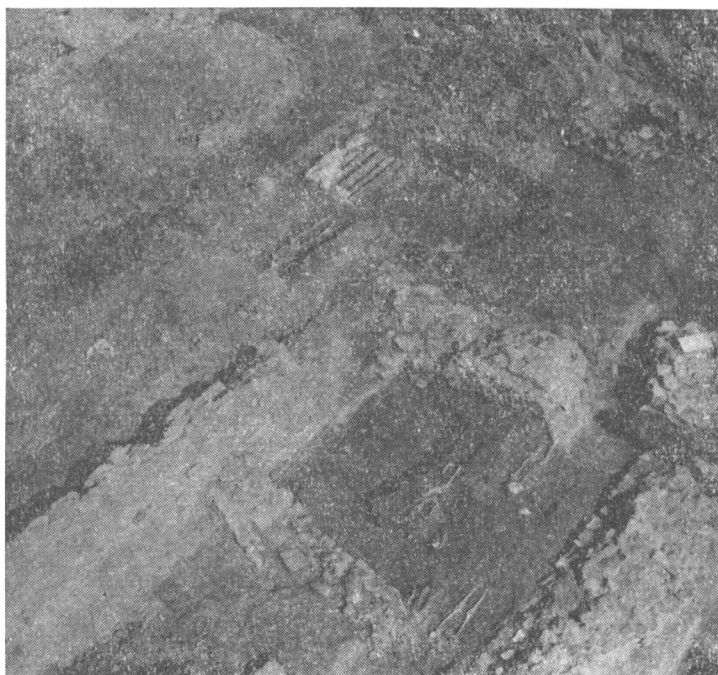
Obr. 5. Východní část sakristie a konventního kostela s recentními objekty. Pohled od JZ.

Abb. 5. Ostteil der Sakristei und Konventkirche mit rezenten Objekten. Blick von SW.
