Archaeologia historica. 1980, vol. 5, iss. [1], pp. 193-208

Výskumy z obdobia stredoveku na trase výstavby Sústavy vodných diel na Dunaji

MILAN HANULIAK — JOZEF ZÁBOJNÍK

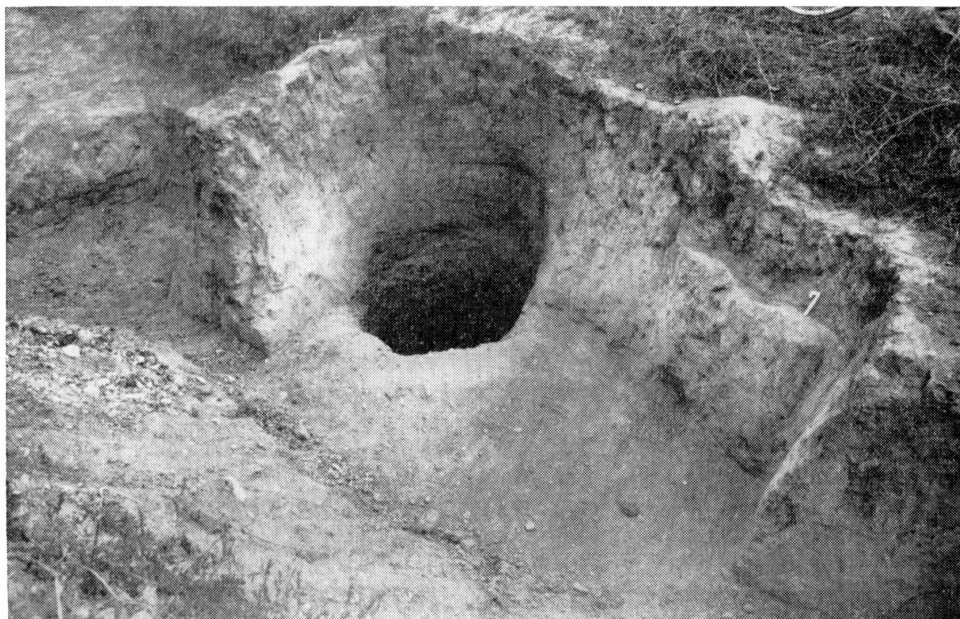
Obr. 3. Samorín-Samot. Zvyšok objektu č. 7 s cylindrovou jamou.

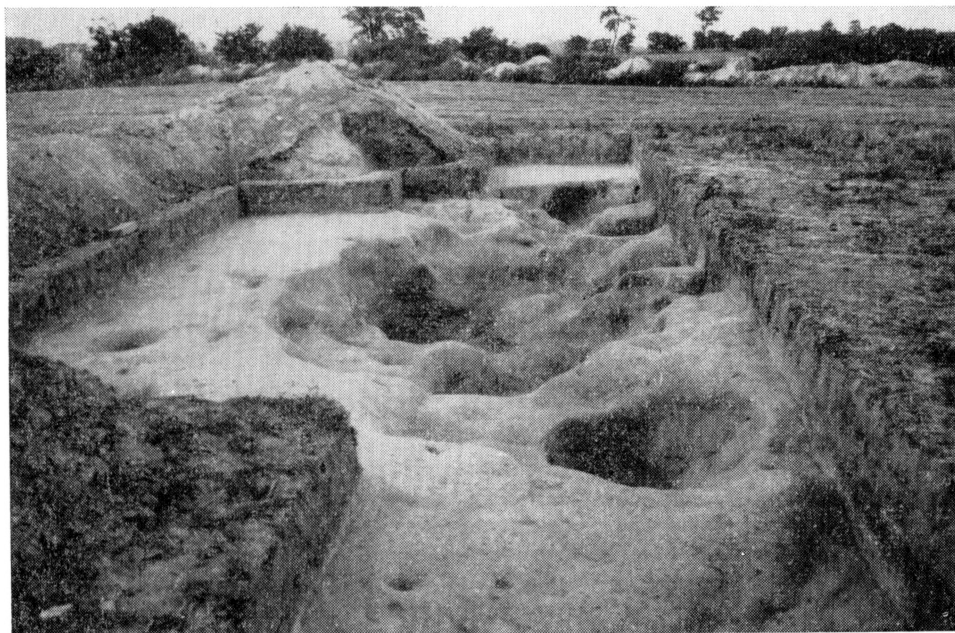
Obr. 4. Samorín-Samot. Objekt P-1 v popredi.

Objekt P-1: Nachádza sa v západnej časti spomínanej plochy. Má tvar nepravidelného obdĺžnika, dlhšou osou orientovaného S—J. Maximálne rozmery sú 410×300 , nerovnomerné dno sa nachádza v hĺbke 115 cm. V juhozápadnom rohu sa v hĺbke 80 cm nachádza lavicovitá vyvýšenina. Od tejto úrovne nadol tvorila výplň popolovitá zem s rozptýlenými keramickými fragmentami z polovice 12. stor. (obr. 4, 5).

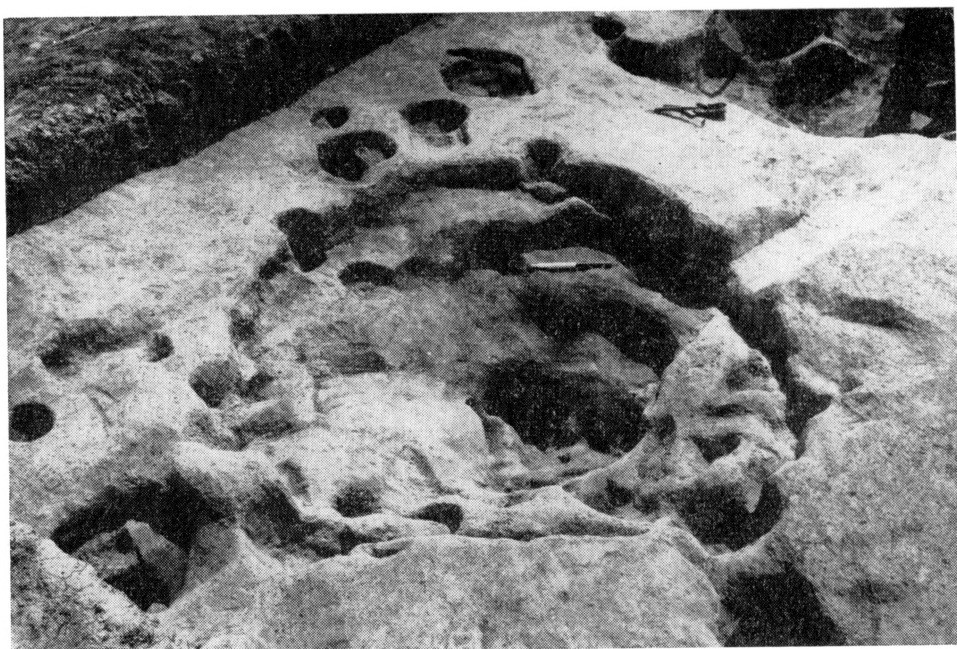
Obr. 8. Šamorin-Šamot. Objekt P-4.

Objekt P-4: Nachádza sa severnejšie od objektu P-3. Jeho tvar bol kruhovitý s \varnothing 290 cm, s kolovou jamou o \varnothing 55 cm uprostred. Po obvode sú v hlavnom obryse 4 kolové jamy umiestnené do vrcholov lichobežníka. Po celej dĺžke obvodu badať žliabok hlboký 10—15 cm, široký 2—3 cm, šikmo smerujúci nadol ako zvyšok zahĺbenej časti kužeľovitej strechy (obr. 8). Profily okrajov nádob zaraďujú objekt do 2. polovice 14. stor. Je pozoruhodné, že priamo vo výplni sa našli štyri fragmenty okrajov hlinených kotlíkov.
