Venkovská feudální sídla a jejich hospodářské zázemí

Archaeologia historica. 1991, vol. 16, iss. [1], pp. 179-190

PETR CHOTĚBOR

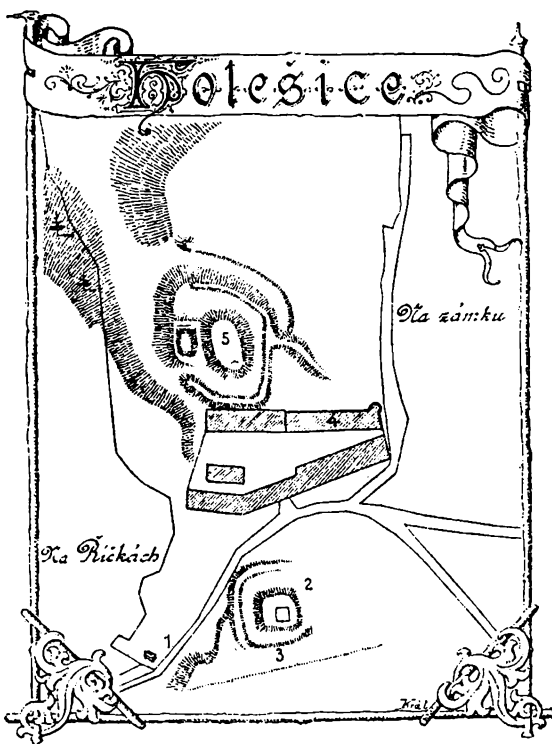
Obr. 1. Holesice, k. ú. Chrást. Celková situace dvou tvrzišť a dvora podle A. Sedláčka. 1 — cesta od Orlika; 2 — tvrziště „na Híčkách“; 3 — cihelná pec; 4 — stavení, bašta; 5 — tvrziště na zámku.

Prvé dvě lokality jsou poněkud atypické. Tvrziště Holešice leží v katastru obce Chrást ve Středním Povltaví. Jeho valové opevnění vymezuje větší areál, než je v průměru obvyklé. Lže proto předpokládat, že vedle hlavní obytné budovy, z níž je dochován zbytek zdíva, stály uvnitř ještě další stavby. Skutečně se zde v reliéfních náznacích zachoval obdélný půdorys budovy zřejmě s asymetrickým vnitřním členěním. Protože však o typu tvrze víme příliš málo, je třeba připustit i možnost, že šlo o budovu obytnou, ať již o samostatný palác vedle centrálně umístěné věže nebo o rameno dvoukřídlé obytné budovy. V těsné blízkosti tvrziště stojí hospodářský dvůr s renesanční sýpkou a fragmentem opevnění (hradební zeď a nároční válcová bašta). Dvůr lze považovat jak za původní hospodářské zázemí tvrze, tak i za mladší sídlo. Pro úplnost je ovšem nutno dodat, že A. Sedláček uvádí ještě další tvrziště, které považuje za starší (situace obou tvrzišť a dvora viz A. Sedláček 1897, 70). Písemně je Zdislav z Holešic prvně zmiňován r. 1365 (Arch. mus. cit. A. Sedláček, o. c.), tvrz je výslovně uvedena k r. 1407 (AČ 35/214 n. čís. 40 cit. A. Profous 1947, 666). Stavbu větší tvrze dává A. Sedláček do

Bei Hof Holešovice führt A. Sedláček die Situation einer kleineren und einer größeren Feststätte an. Auf der größeren Feststätte ist ein Teil Mauerwerkes des Hauptwohgebäudes erhalten, außerdem stand hier noch ein anderes Gebäude von nicht bekanntem Zweck. Der erhaltene Hof war mit einem Wall und mit einer walzförmigen Bastion befestigt und enthält einen Renaissance-speicher.

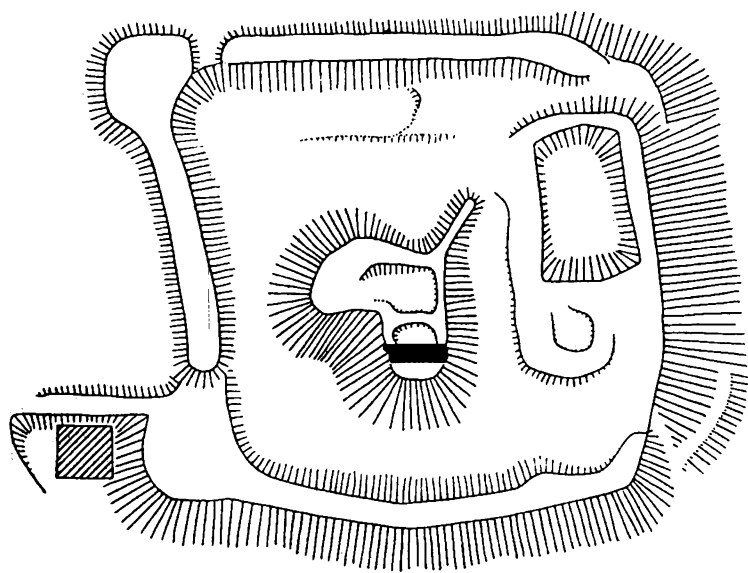
Obr. 2. Holesice, k. ú. Chrást. Měřený terénní náčrt většího tvrziště. Zaměření autor.

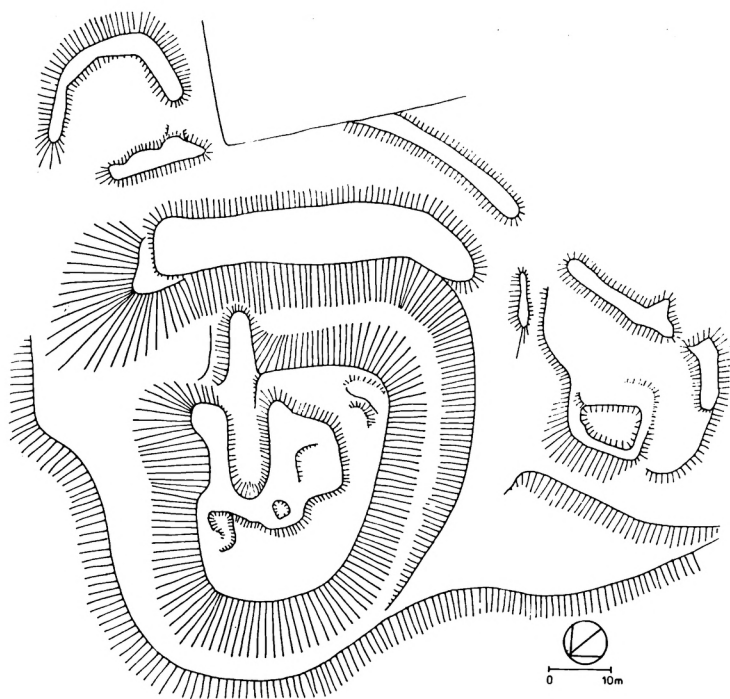
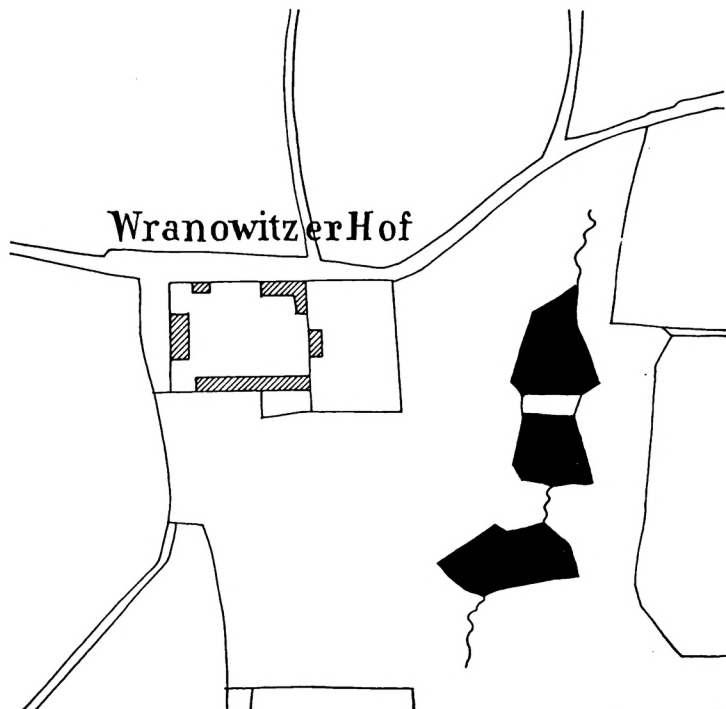
Obr. 3. Tvrziště u obce
Žárovice (Sušiny?),
celková situace. Zamě-
ření M. Fuchs a autor.

Vlastní sídlo u Žáravice zaujalo vyvýšeninu jazykovitého tvaru, která je prakticky vykrojena z výrazné terasy. Obklopuje ji mohutný příkop, který ve svahu nad rybníkem přechází ve výrazný stupeň. Val za příkopem je za dnešního stavu dochován jen v nejvyšším místě proti terase. Za ním a za druhým příkopem, mnohem mělčím, jsou zbytky objektů, které s vlastním opevněním nesouvisely. Lze je proto pokládat za pozůstatky hospodářského předpolí. Situace je tu částečně zničena plochou pole, která je proti svému okolí mírně snížena. Keramický materiál nalezený na tvrzišti i v předpolí pochází z 15. stol.

Die ausgedehnte und in einer markant im Terrain hervorstehenden Lage situierte Feststätte beim Dorf Žaravice hat in ihrem Vorfeld auch offensichtliche Reliefsuren von Bauten, die mit der Befestigung nicht direkt zusammenhängen. Sie können für Reste eines wirtschaftlichen Vorfeldes gehalten werden. Der Namen der ursprünglichen Feste ist nicht bekannt, manche Autoren legen hier Sušiny, ein Dorf mit einer Feste, das Ende des 15. Jahrhunderts untergegangen ist.

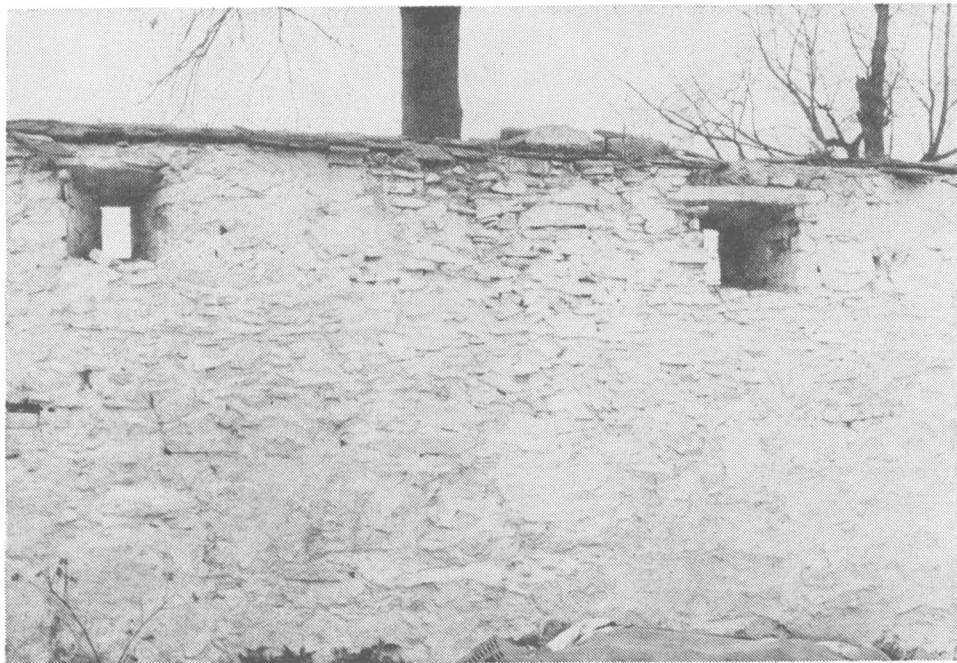
Obr. 6. Branovice, k. ú. Dobšice. Pohled od tvrziště ke dvoru. V popředí část z doby kolem r. 1600. Foto autor.

Další lokalita, Branovice u Týna nad Vltavou¹⁾, ilustruje spíše možnosti stavebně historického průzkumu dosud stojících dvorů. Jde o zaniklou ves, dnes již jen osamělý dvůr se třemi rybníčky. V prostředním z nich je dochováno malé tvrziště se zbytky zdiva, mapa stabilního katastru obce Dobšice z r. 1828 však tento ostrůvek nezachycuje. Hospodářský dvůr je v jádře renesanční a je možné, že je přestavěným původním dvorem příslušným ke tvrzi. Dobře patrná je i mladší renesanční fáze, v níž byl dvůr prakticky změněn v náročně vybavenou šlechtickou rezidenci (kolem r. 1600). Z období pozdního středověku by mohla pocházet severní ohradní zeď dvora, prolomená jednoduchými střílnovitými okénky. Dvůr se připomíná v r. 1535 jako sídlo Albrechta Býšovce z Býšova (Reg. půh. kom soudu G3 cit. A. Sedláček 1884, 196). Branovice, zejména jejich renesanční a pozdně renesanční stavební fáze, budou podrobněji zpracovány v souvislosti s renesančními tvrzišti v Čechách (Chotěbor v tisku).

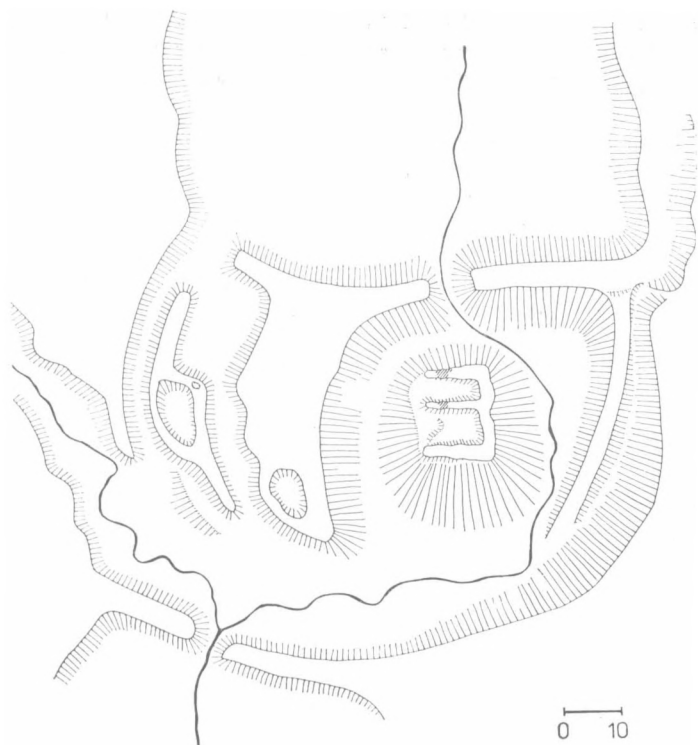
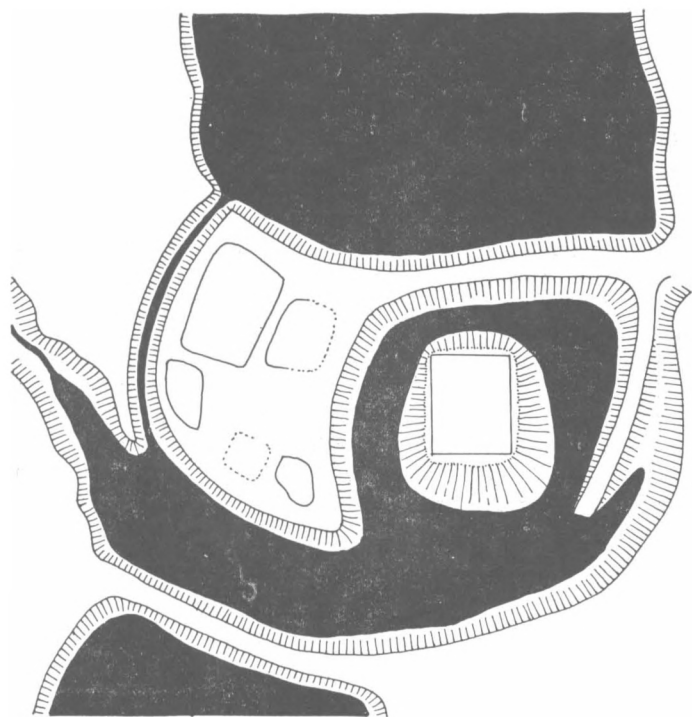
Obr. 8. Doubravka, k. ú. Újezd. Celková situace tvrziště a stop dvora. Zaměření I. Boháčová, Z. Smetánka a autor.

Za zaniklou ves s tvrzi byla na základě prvního povrchového průzkumu považována lokalita Doubravka, k. ú. Újezd na Rokycansku. Při této příležitosti (v r. 1982) bylo však zaměřeno pouze vlastní tvrziště. Proto byl r. 1986 průzkum opakován za účasti Z. Smetánky a I. Boháčové, tentokrát se zaměřením na ostatní reliéfní pozůstatky. Nevelké kruhové tvrziště opevněné příkopem a valem zaujalo nároží výraznější terasy. V mírném svahu pod touto terasou byly zachyceny reliéfní pozůstatky hospodářského předpolí. Především byly zjištěny fragmenty kamenné zdi, která ohrazovala rozsáhlou plochu, a uvnitř této plochy několik objektů. Nejvýraznější z nich obsahuje větší množství vypálené mazanice. Deprese jihozápadně od tvrziště mohla být původně rybníčkem nebo vzhledem k obnažené skále i lomem. Zjištěné reliéfní útvary v předpolí tvrze je třeba vzhledem k charakteru ohrazení považovat za pozůstatky spíše hospodářského dvora než za zbytky vesnice. Hašek z Doubravice je zmiňován v r. 1400 (Copiar. Przemysl. 22 cit. A. Sedláček 1889, 204), popluží prodal další držitel Michal Chabec z Doubravice faráři v Cerhovicích r. 1409 (Lib. erect. VIII. 79 cit. A. Sedláček, o. c.,

Die Lokalität Doubravka ist ein Überrest des untergegangenen Dorfes Doubravice. Es haben sich hier eine runde Feststätte und nicht weit davon Spuren von einigen niedergegangene Objekten erhalten. (In einem von ihnen wurde eine größere Menge von ausgebranntem Mauerlehm festgestellt). Unter Berücksichtigung, daß die Fläche mit diesen Objekten durch eine Steinmauer eingegrenzt wurde, sind die festgestellten Gebilde eher für Überreste eines wirtschaftlichen Hofes als für dörfliche Verbauung zu halten.

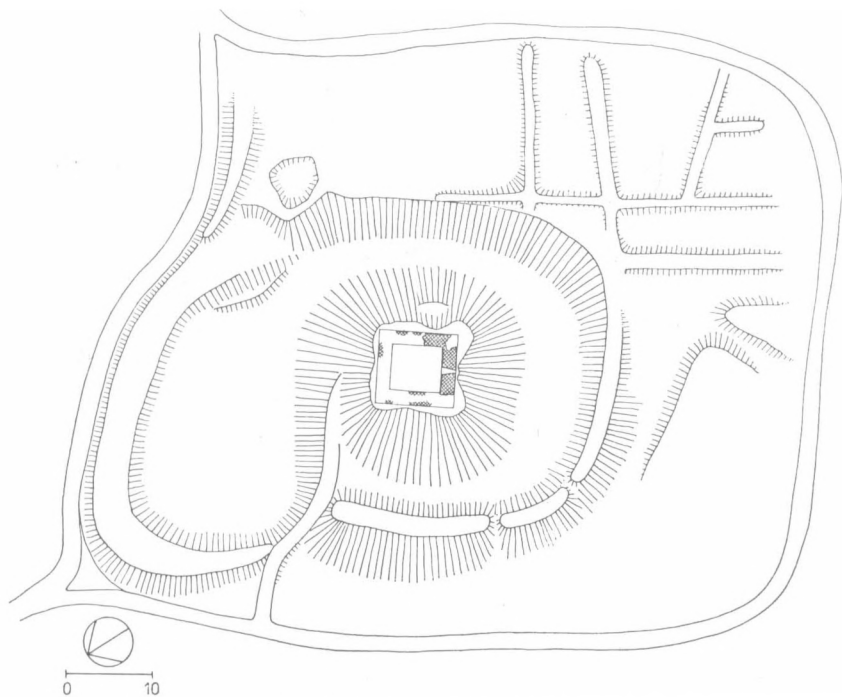
Obr. 9. Střítež, k. ú. Neje-
pín. Celková situace širší-
ho okolí tvrziště. Zaměření
M. Fuchs a autor.

Obr. 10. Střítež, k. ú. Neje-
pín. Celková situace s po-
kusem o rekonstrukci stře-
dových objektů a vod-
ních ploch.

Velice zajímavou lokalitou je zaniklá ves s tvrzi Střítež v k. ú. Nejepín u Chotěboře. V zalesněném údolí, kterým protéká potok, je dobře patrný systém někdejších rybníků. Jejich hráze jsou protržené. V jednom z rybníků, do něhož ústí ještě další přítok, je dochováno tvrziště. Na jeho vrcholu stávala patrně podle zbytků zdíva dvouprostorová obytná, patrně věžovitá stavba. S hrází rybníka souvisí jednak rampa, kterou lze sestoupit až na jeho dno, jednak větší plocha, oddělená od břehu úzkou, dnes suchou strouhou. Tato plocha vykazuje reliéfní stopy několika objektů. Největší z nich byl patrně porušen protékající vodou, která si našla nové koryto. Původní úzká strouha vedoucí z rybníka byla snad náhonem a jeden z objektů mohl být mlýnem. Otázkou je, zda omezená plocha mohla postačit pro umístění celého dvora. Přístup do vlastní tvrze mohl být jak z této plochy, tak i z hráze. Nalezená keramika pochází z 15. stol. Tomu odpovídají i zmínky v písemných pramenech. Benešek ze Stříteže se uvádí v r. 1440 (AČ 1/256 cit. Profous – Svoboda 1957, 206), r. 1546 se zmiňuje Strítež tvrz pustá, dvůr poplužní pustý a ves tudíž pustá (DZ 7 J 17 cit. A. Sedláček 1900, 300).

Die Feststätte Střítež ist in einem ehemaligen Teich situiert, der einen Teil des ganzen Systems von Wasserbehältern bildete. Die Mauerreste des Wohnanteils der Feste belegen das Bestehen eines zweiraumigen höchstwahrscheinlich turmförmigen Gebäudes. Mit dem Teichdamm hängt einerseits eine Rampe, auf der man bis zum Teichboden herabsteigen kann, andererseits eine größere, durch den ehemaligen Wassergraben vom Ufer abgetrennte Fläche zusammen. Diese Fläche weist mehrere Vertiefungen auf, die die niedergegangenen Objekte indizieren. Der (heute trocken) Wassergraben kann ein Zuleitungskanal und einer der Objekte könnte dementsprechend eine Mühle gewesen sein. Es besteht die Frage, ob die beschränkte Fläche genügend Raum für den ganzen wirtschaftlichen Hof gewähren konnte.

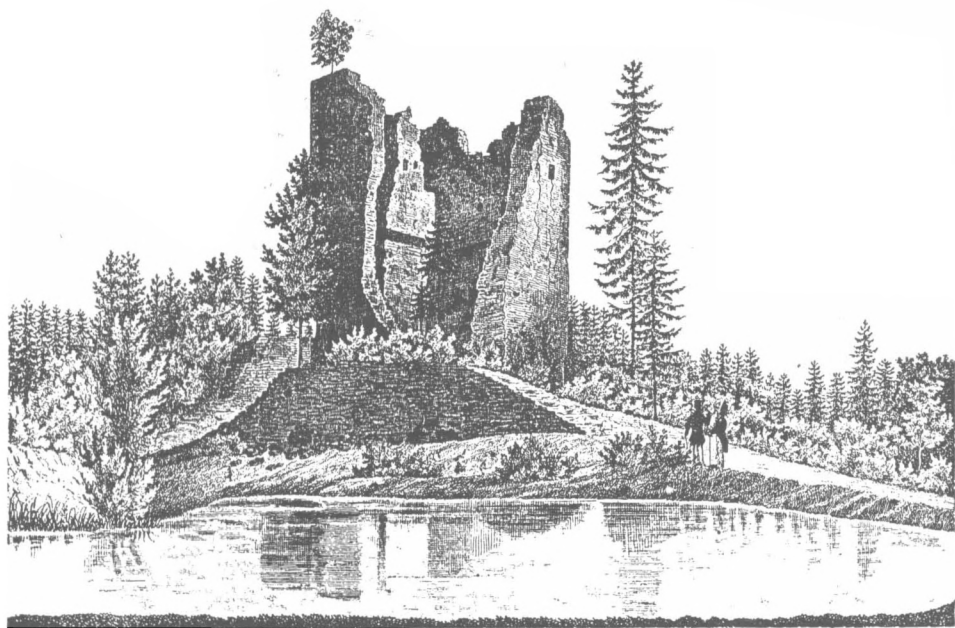
Obr. 11. Nelechov, k. ú. Kouty. Celková situace tvrziště a nejbližšího okolí se stopami dvora. Zaměření M. Fuchs a autor.

Zaniklá tvrz Nelechov u Ledče nad Sázavou patří k těm, u nichž nelze předpokládat vesnici. Nejbližší vsí jsou Kouty, v jejichž katastru lokalita leží. Dobře dochované tvrziště nese dosud zříceninu obytné věže, která byla jedinou obytnou stavbou. Páhorak je obklopen příkopem, který se na severní straně rozšiřuje v rybníček. Val probíhá pouze na západní a jižní straně. Jihovýchodně od tvrze jsou na ploše za příkopem valovité reliéfní útvary, které zčásti zavazují na opevnění. Na okraji terasy je menší prohlubeň, která je patrně rovněž pozůstatkem nějakého objektu.

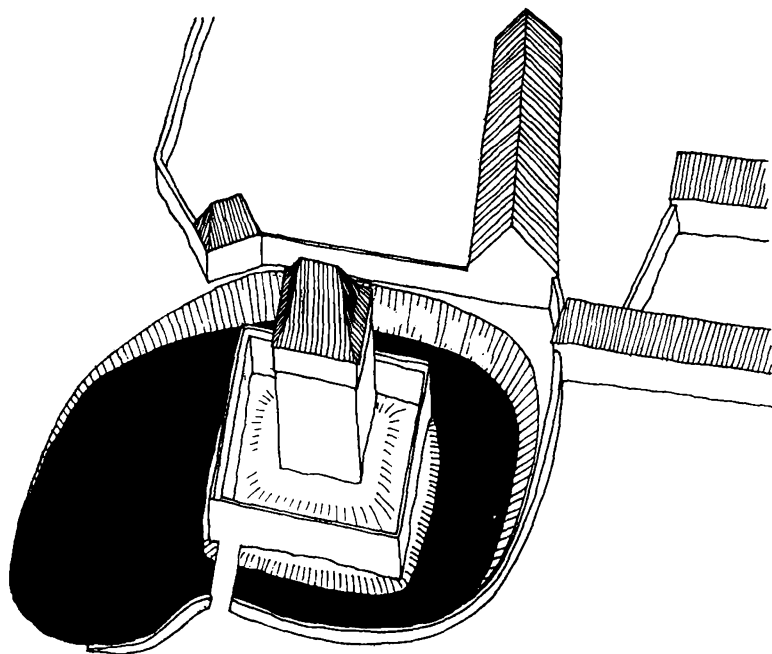
Obr. 12. Nelechov, k. ú. Kouty. Podle kresby F. A. Hebera ryl J. Richter (1843).

Obr. 13. Nelechov, k. ú. Kouty. Pokus o kresebnou rekonstrukci stavební podoby tvrze a dvora. Průběh hradební zdi tvrze je rekonstruován podle vyobrazení F. A. Hebera, podoba dvora je jen jednou z více variant.

Tato jediná lokalita ze všech uváděných je alespoň do určité míry schopná kresebné rekonstrukce. Velkou důležitost pro tuto rekonstrukci má rytina z díla F. A. Hebera (1843). Zachycuje stav, kdy ještě stály části všech čtyř stěn věže. Kolem ní jsou zachovány podstatné úseky hradební zdi, která za dnešního stavu není již v terénu patrná. I rybník byl tehdy ještě napuštěný vodou. Prakticky stejný stav ukazuje situace publikovaná A. Sedláčkem (1900, 188). Zde je ovšem průběh hradby rekonstruován tak, že vymezuje pouze malý dvorek přiléhající k věži. Při pokusu o kresebnou rekonstrukci bylo spíše přihlédnuto ke staršímu vyobrazení Heberovu. Podoba objektů dvora, tak jak je rekonstruována, představuje jen jednu z variant řešení.
