Poznatky památkové inspekce MK ČR z kontroly úrovně ochrany a obnovy opevněných sídel

JIŘÍ VARHANÍK

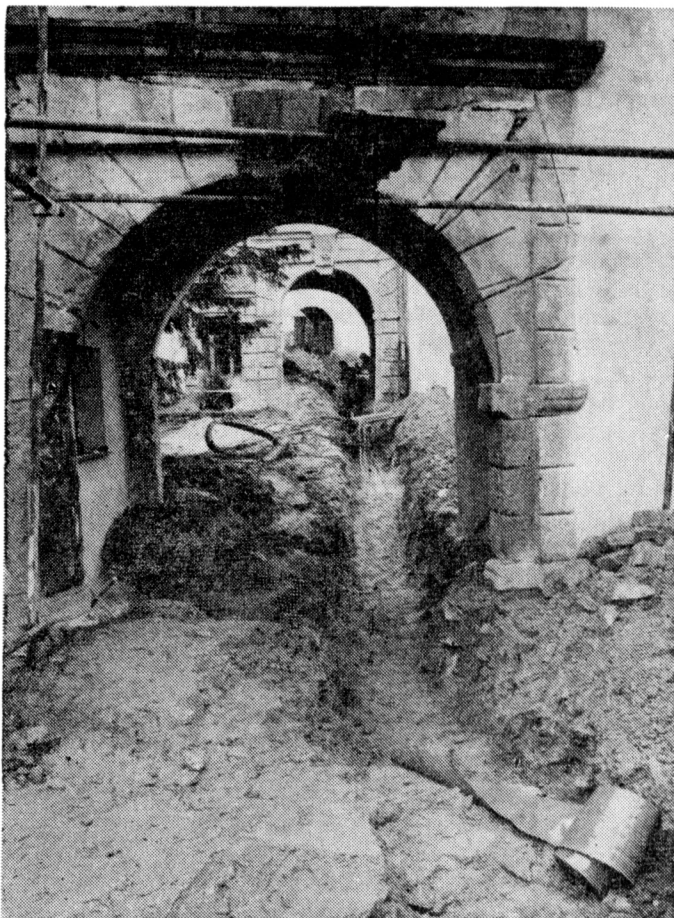
za první branou a zejména při pořizování zcela nevhodných cementových omítek. U poměrně dlouhého výkopu pro inženýrské sítě stavebník vůbec nezajistil záchranný výzkum, archeologický výzkum byl zahájen až v prostoru mezi velkou věží a obvodní hradbou vnitřního hradu (Kohoutek 1993). Hrad byl převeden ze správy okresního muzea na samostatnou organizaci Hrad Sovinec, avšak ta se fakticky nikdy neustavila a práce na hradě organizoval většinou přímo referát kultury okresního úřadu, nebo sám správce hradu.

Obr. 1. Hrad Sovinec, výkop pro přípojku inženýrských sítí provedený bez archeologického dohledu. Foto OVM Bruntál.

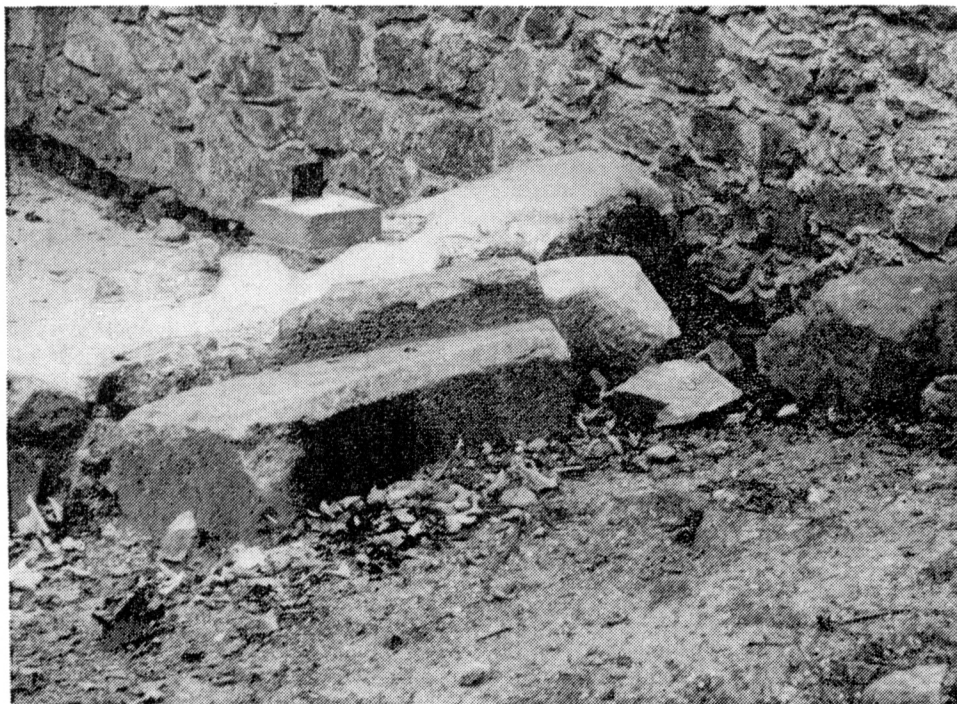
Obr. 2. Hrad Choustník, architektonické články v předhradí. V pozadí je dobře patrné pokrytí koruny zdiva cementovou směsí. Foto J. Noll, 1993.

vedení a dokládající neznalost, resp. nezájem zpracovatelů o vypovídací hodnotu stavebního organismu hradu. Stavebně historický průzkum zpracován nebyl a pozorností ušla skutečnost, že k hradu náleží rozměrné valové a další předsunuté opevnění (Varhaník—Zavřel 1994). Při vlastní realizaci nebylo vyklizování zásypů archeologicky sledováno a nepočtené nalezené architektonické články, náležející ostění brány a vpadlině pro padací most, byly shromážděny na předhradí, aniž se dochovalo jakékoli svědectví o nálezových okolnostech. Zdivo bylo místy více či méně vhodným způsobem vyspárováno cementovou maltou. Katastrofální bylo řešení statického zajištění korun zdí, kde místy byly horní vrstvy zdiva přezděny a zakryty zcela nevhodnou šilnou vrstvou mazaniny. Podobně „odborným“ zákrokem bylo vyplnění kapes pro zavoru za ostěním vstupního portálu v 1. patře velké věže cementovou směsí.

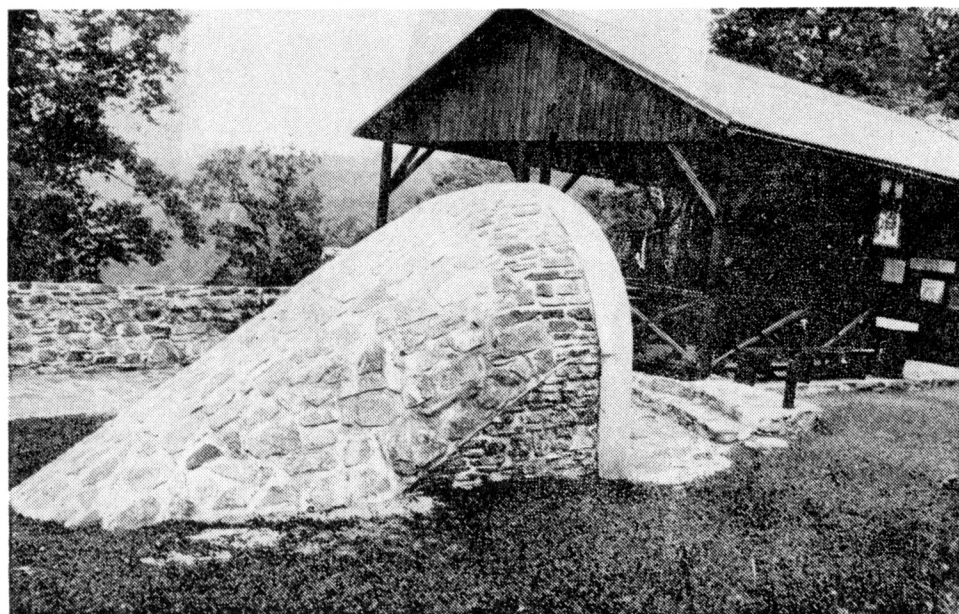
Tento stručný přehled novodobých zásahů do architektury českých hradů uzavřeme úpravou vstupu do sklepa na předhradí hradu Hasištejna, kde snaha obohatit stávající objekt soudobými výrazovými prostředky doznala výsledku, který se vymyká možností jakéhokoli komentáře. Soudný čtenář si jistě učiní úsudek sám podle připojených fotografií.

Obr. 3, 4. Hrad Hasištejn, vstup do sklepa na předhradí „obnovený“ podle projektu ing. arch. M. Hnáta. Foto J. Noll, 1993.
