Nové poznatky o stavebním vývoji hradu Malenovic ve středověku

Archaeologia historica. 2000, vol. 25, iss. [1], pp. 183-194

JIŘÍ KOHOUTEK – ZDENĚK VÁCHA – RADIM VRLA

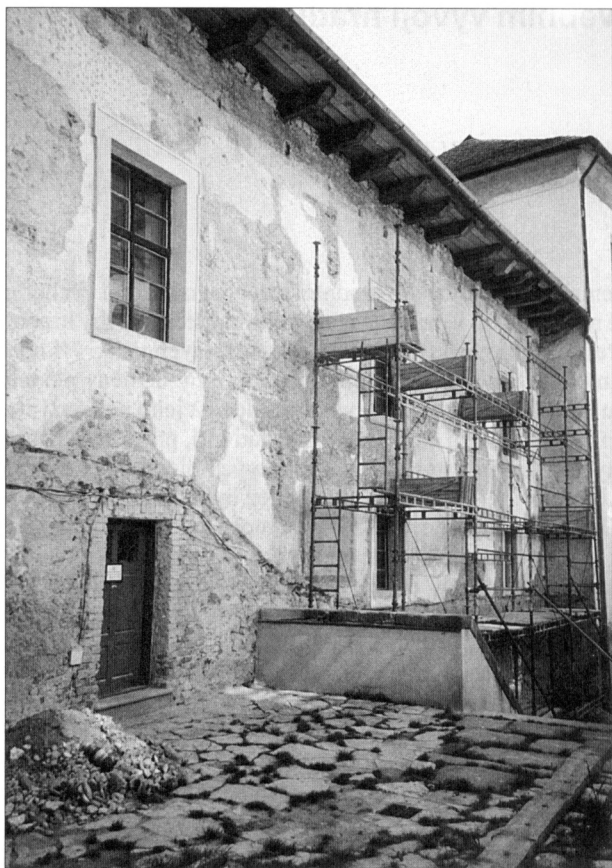
Obr. 2. Celkový pohled na nově objevenou gotickou fasádu. Foto R. Vrla.

Prostor mezi obytnou budovou (věží?) a předpokládanou západní hradbou vyplňuje podsklepené podélné křídlo, na jehož dvorní fasádě byly učiněny v úvodu zmíněné pozoruhodné nálezy (obr. 8). Trojice mírně hrotitých oken s hlubokými, široce rozvětvenými špaletami, svědčí o výjimečnosti tohoto objektu. Toto tvrzení podpírá nález gotické nástěnné malby s motivem sv. Kryštofa (obr. 9). Jde o fragmentárně zachovaný figurální výjev v tradičním pojetí na neutrálním bílém pozadí (zachovaná výška malby cca 139 cm, šířka cca 50 cm) – jsou zachovány barevné plochy červené, zelené, šedé a bílé lomené okrem. Výraz nástěnné malby je nesen černou konturovou kresbou.

Fasáda objektu tedy byla původně pročleněna trojicí hrotitých oken s hlazenými a ličenými špaletami a paspartami kontrastujícími s hrubou, režnou omítkou pasívní plochy. Pasparty jsou navzájem propojeny souvislým parapetním pásem a stříškovitými úseky v úrovni náběhu záklenku špalet. Takto vzniká pravidelný rytmus lomených oblouků a stříšek. Umístění figury sv. Kryštofa do špalety okna na exteriéru stavby v hradním nádvoří není běžné a předběžně nedovoluje interpretaci přesahující obvyklé významové roviny, především však nelze vyloučit ani sakrální funkci objektu. Stylové zařazení nástěnné malby bude možné až po provedení restaurátorského zásahu (malba je v současnosti částečně překryta pozdějšími vápennými líčkami). S okenními otvory do nádvoří zřejmě souvisí i zmiňované kruhové okénko v jižní fasádě (kromě obdobného provedení je umístěno ve stejné úrovni, nerespektující dnešní horizontální členění stavby – srov. obr. 3).
