### **Těžba stavebního materiálu a postup výstavby hradby**

In: Dresler, Petr. *Opevnění Pohanska u Břeclavi*. Měřínský, Zdeněk (editor); Klápště, Jan (editor). 1. vyd. Brno: Masarykova univerzita, 2011, pp. 127-132

# TĚŽBA STAVEBNÍHO MATERIÁLU A POSTUP VÝSTAVBY HRADBY

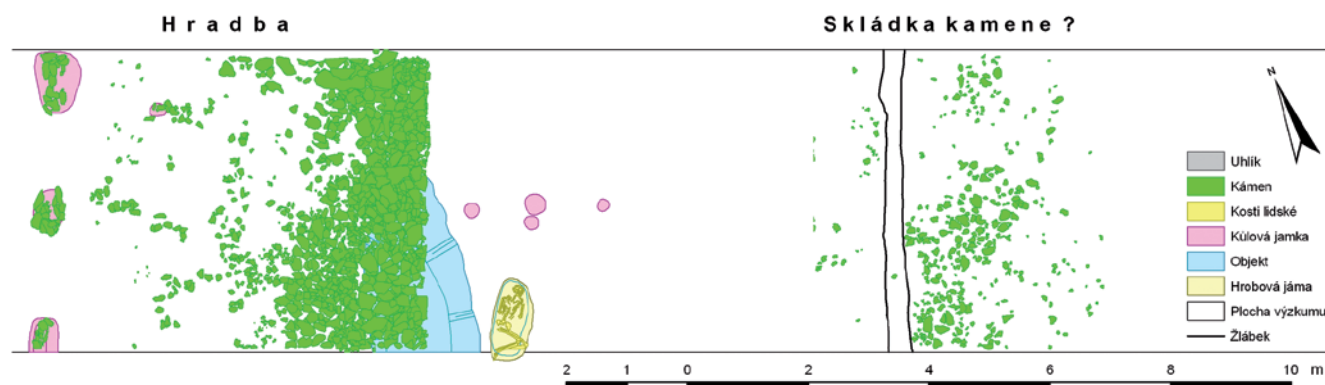
Obr. 160 – Výzkum R19. Drobné kameny na povrchu subfossilního horizontu mimo vnější destrukci čelní kamenné zdi – možné zbytky skládky kamene.

Kámen dovezený na lokalitu a určený ke stavbě byl s největší pravděpodobností skladován co nejbliže u stavby. Tomu by nasvědčoval 3 m široký pás drobných kamenů, ve vzdálenosti 10 m od čela kamenné zdi, zatlačených do původního subfossilního horizontu, překrytých mladšími povodňovými hlínami a oddělených 1 m širokou, prázdnou mezerou od destrukce čelní kamenné zdi (Obr. 160). Bohužel narušení terénní situace mladšími zásahy (těžba kamene vnější destrukce a části čelní kamenné zdi na SV úseku) znemožňuje identifikaci obdobných pozůstatků deponií i na jiných prozkoumaných úsecích destrukce opevnění.

Pás drobných kamenů deset metrů vzdálený od čelní kamenné zdi, o kterém uvažujeme jako o pozůstatku deponie kamene, ponechává dostatečný prostor k pohybu pracovníků kolem stavby hradby a zároveň není příliš daleko pro pomocníky podávající kámen staviteli čelní zdi.

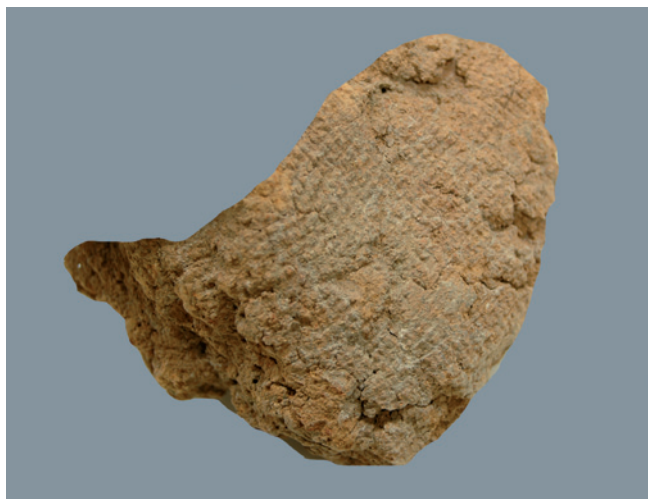
Obr. 161 – Pohansko. Výzkum R01 – otisky tkaniny na mazanici z násypu jádra hradby.

naložena do proutěných košů nebo pytlů z hrubé tkaniny. Na propálených kusech jílovitohlinitého jádra hradby se podařilo zachytit otisky dřev, které je možné ztotožnit s dřevěnými rýči nebo lopatami a ve dvou případech i otisky tkanin, hrubých pytlů (Obr. 161 a Obr. 165). Pletené koše nebo pytle byly k transportu zeminy používány již od doby římské (*Vegetius 1977*).

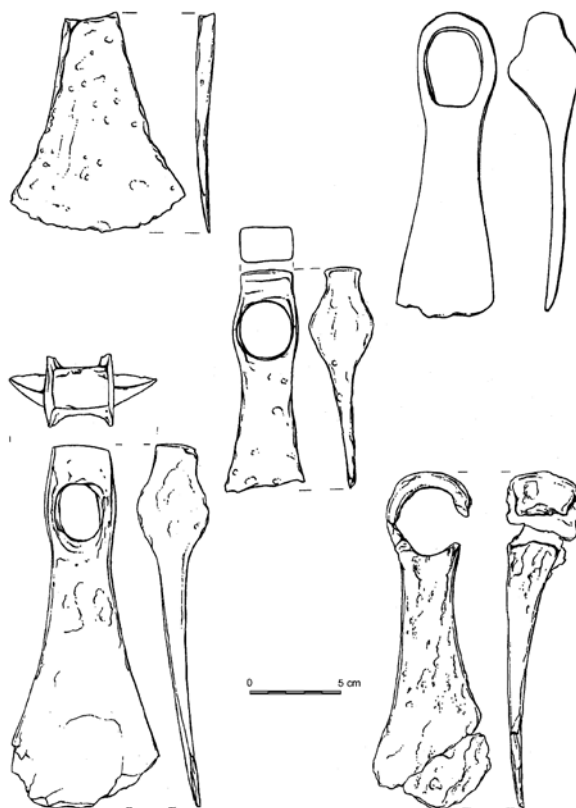
Obr. 162 – Mikulčice. Železné motyky (podle *Poláček 2003*).
