Příspěvek ke stavebnímu vývoji bývalého dominikánského kláštera v Českých Budějovicích

Archaeologia historica. 1997, vol. 22, iss. [1], pp. 49-60

JURAJ THOMA

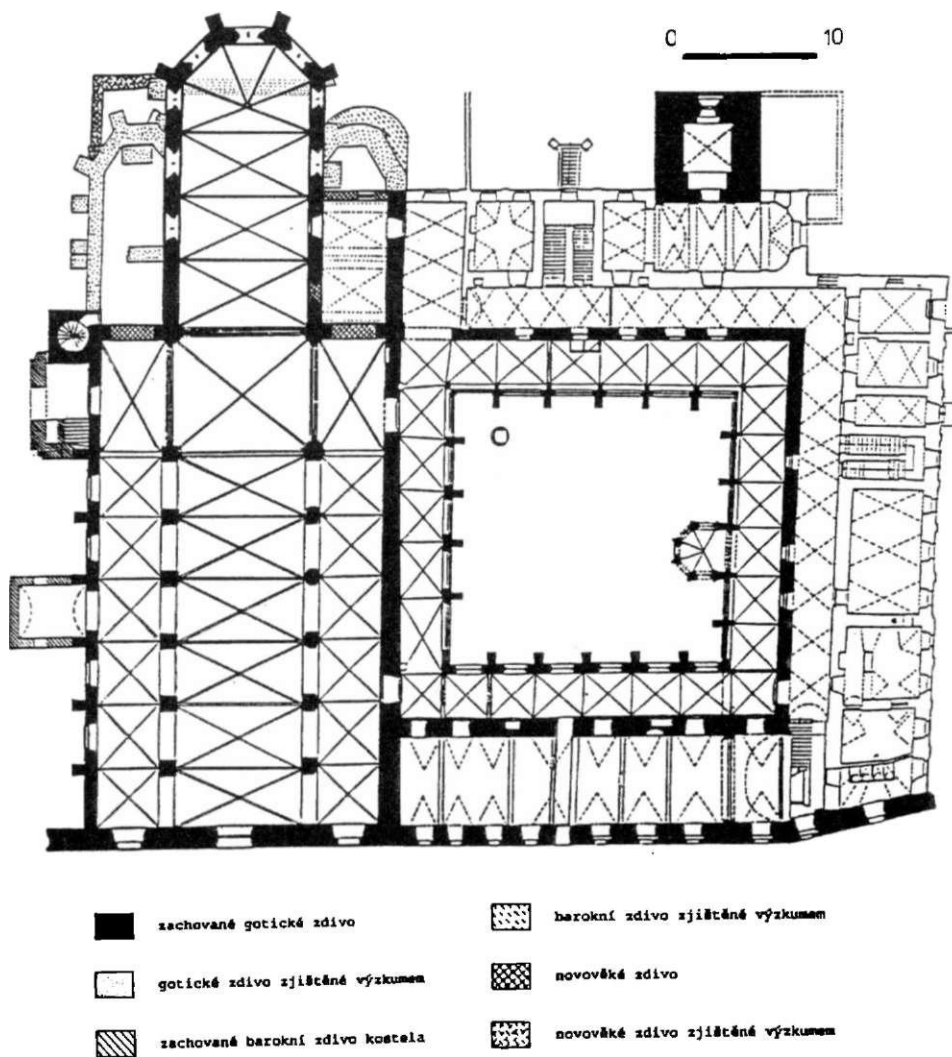
Obr. 2. Bývalý dominikánský klášter, půdorys s vyznačením stavebních etap (bílé zdivo konventu je barokní).

Stavba konventního kostela byla zahájena v letech 1263-1265 a to patrně na východní straně stavbou trojchórového závěru. Nelze však vyloučit, že vzhledem k situování kláštera přímo do úseku městské hradby byla v téže době alespoň vytyčena celková dispozice kostela a části konventní budovy. Otázkou zůstává, zda již v této rané etapě vývoje kláštera mohla být rovněž alespoň zčásti rozestavěna západní zeď trojlodi, eventuálně i jeho severní a jižní obvodová zeď. Snaha o zajištění bezpečnosti zakládaného města by byla jistě vcelku opodstatněná) vezmeme-li do úvahy celkovou mocenskou situaci na českém jihu v 13. století. Na druhé straně údaje hovořící o napadení a zpusťování města Ojřem z Třeboně v r. 1277 a Závišem z Falkenštejna dva roky nato by mohly svědčit o nedostatečně nebo pouze částečně vybudovaném opevnění. Při stavebních úpravách hradeb a interiéru a exteriéru kostela v r. 1994 a 1995 bylo pozorováno, že západní obvodová zeď troj-

Mezi lety 1263-1265 bylo rozhodně započato se stavbou východního závěru kostela. Již krátce na to, k r. 1267 dává Přemysl Otakar II. podnět k založení kaple sv. Markéty. Kolem otázky lokalizace této kaple byla v literatuře vedena diskuse s různými závěry (Denkstein 1933, 5-6 - zde shrnuty starší názory, Kuthan 1975, 167, Soukupová 1983, 275-276, Kuthan 1994, 95), přičemž postupně převládl názor na její ztotožnění s nedochovanou severní chórovou kaplí. Kromě nepřímých indicií podporujících tuto myšlenku přinesl nejprokazatelnější výsledky archeologický výzkum v letech 1993 a 1995, kdy byl odkryt celý půdorys kaple. Pro další úvahy je důležité, že obvodové zdivo kaple bylo plynule svázáno s východní zdí transeptu, resp. hranolovité schodiškové věže a s presbytářem kos-

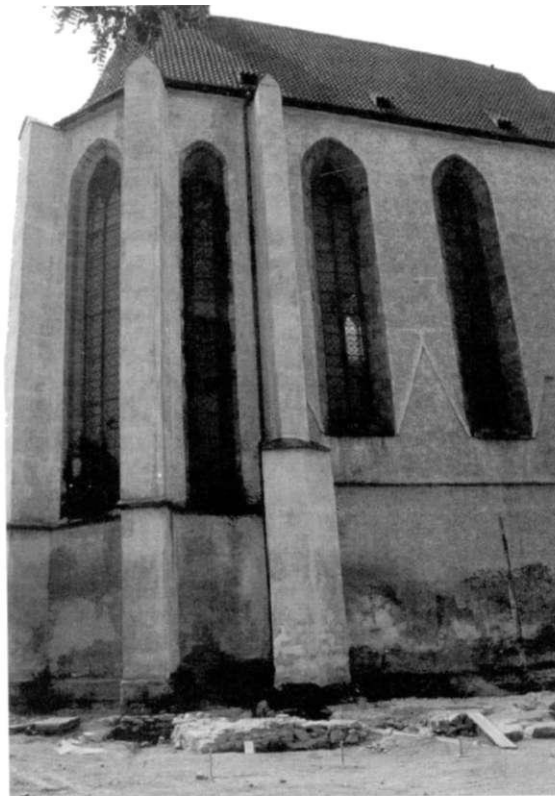
Obr. 4. Severní chórová kaple po úplném odkrytí základů. A – kaple sv. Markéty, B – kvadratická novověká přístavba, C – opěrák závěru 1. gotické fáze.

Po odebrání dláždění se severně od presbytáře již v hloubce 0,2 m podařilo zachytit korunu gotického zdiva severní chórové kaple. Zeď o síle cca 1,5 m byla na západní straně svázána se základem hranolovité schodiškové věže na severovýchodním nároží transeptu. Ve vzdálenosti 10,8 m od této věže přešla přímá obvodová zeď kaple do polygonálního závěru, který byl plynule svázán s obvodovou zdí presbytáře. Zeď byla vystavěna z nepravidelně přitesaných kamenů ukládaných do nepravidelných rádek. Zdivo bylo založeno do maltou vylitého lůžka (při jeho vzorkování získána přímo ze základového vkopu keramika 13. století). Podél vnější obvodové zdi kaple byly zjištěny zbytky opěrných pilířů, přičemž pilíře podél lodi kaple byly pravděpodobně přizděny na spáru.

K východnímu pilíři závěru kaple byla na spáru přisazena severní obvodová zeď kvadratického objektu (cca 4x4 m) ze smíšeného zdiva, ve kterém byly sekundárně použity gotické architektonické články. Východní zeď tohoto objektu byla, jak jsme se původně domnívali, přisazena k presbytáři kostela v místech, kde začíná polygonální závěr. V průběhu výzkumu se však ukázalo, že východní obvodová zeď kvadratické přístavby je přiloužena k základu mohutného obdélného opěráku. Zjištěný opěrák leží mezi zesíleným opěrákem na severní straně presbytáře a severoseverovýchodním opěrákem vlastního závěru kostela. Analogická i když ne natolik výrazná situace byla zjištěna na protilehlé jižní straně. V tomto případě byl pod stávajícím pilířem zachycen s ním nekorespondující základ mohutnějšího pilíře. V průběhu plošného odkryvu na této straně presbytáře byl postupně odkryt polygonální závěr jižní gotické chórové kaple. Na rozdíl od severní chórové kaple nebyl v interiéru jižní kaple zjištěn v východní zdi závěru zbytek oltární mensy. V severní části interiéru kaple (na rozhraní lodi kaple a závěru) byl zjištěn blok gotického kamenného zdiva lehce obdélného půdorysu. Před gotickým závěrem kaple byl zachycen zbytek mladšího, v půdorysu půlkruhového závěru ze smíšeného zdiva.
