Hrad Karlík

Archaeologia historica. 2008, vol. 33, iss. [1], pp. 221-231

Karlík Castle

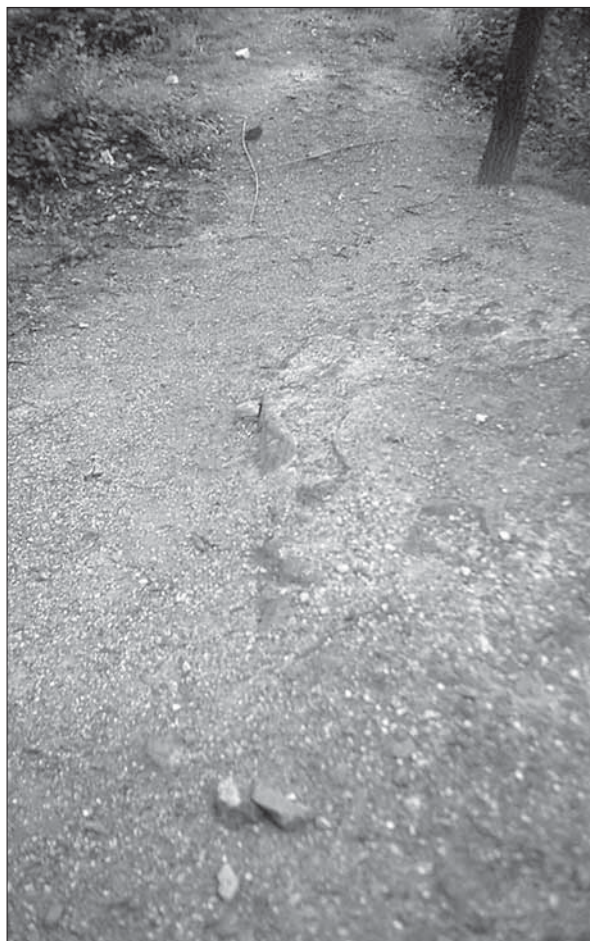
Obr. 8. Karlík, hrad, k. ú. Mořina, okr. Beroun. Reliéfní reliktní nádvorní stěny čelní stavby s vystupujícími kameny jejího vnitřního líce. Stav v roce 2003. Foto autor.

Abb. 8. Karlík, Burg, Katastergebiet Mořina, Kreis Beroun. Reliefartiges Relikt der Hofwand des Frontbaues mit heraustretenden Steinen ihrer Innenflucht. Zustand im Jahr 2003. Foto vom Verfasser.

Výrazně výše položený vnitřní hradní areál má nepravidelný, zhruba kapkovitý obrys. Jeho přední část je oproti zadní ještě poněkud převýšena. Zmíněná přední část měla polygonálně utvářené čelo. Dokládá to v roce 1974 patrný, nepochybně nezodpovědnými neodbornými výkopy odkrytý vnitřní líc čelní zdi (obr. 6). V roce 2003 byl tento líc již bohužel zcela destrukován a nad úroveň terénu vystupovalo pouze amorfní jádro zdiva (obr. 7). Vyvýšenou čelní vnitřní plochu hradu oproti zadní vymezuje výrazný valovitý útvar. Jak ukázala malá část v roce 2003 nad úroveň terénu vystoupivšího vnitřního líce zdi, je nepochybně reliktem nádvorní stěny stavby, která v čele hradu stávala (obr. 8).

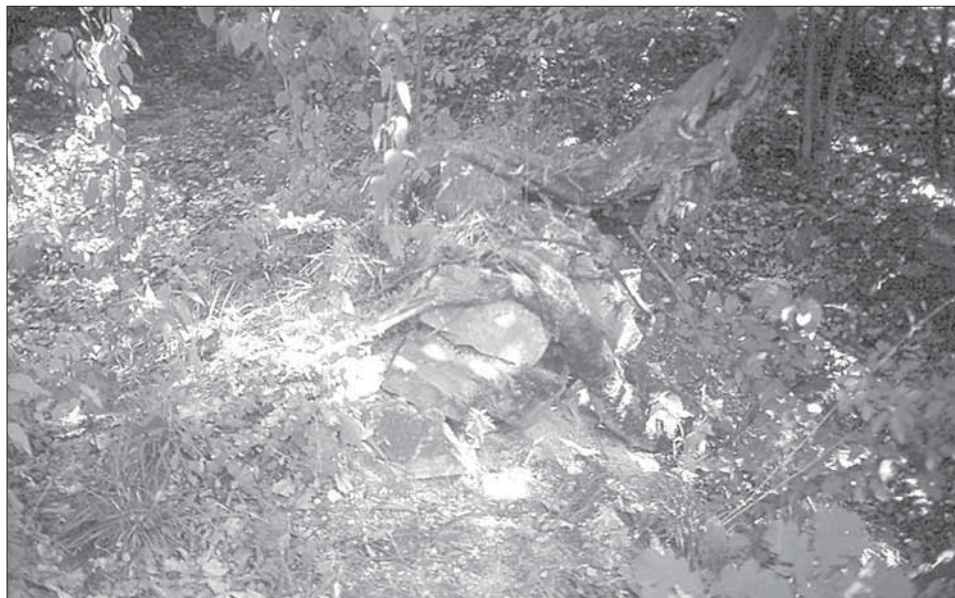
Obr. 9. Karlík, hrad, k. ú. Mořina, okr. Beroun. Vyvrácené zbytky příčky boční budovy. Foto autor.

Abb. 9. Karlík, Burg, Katastergebiet Mořina, Kreis Beroun. Umgestürzte Reste einer Zwischenwand des Seitengebäudes. Foto vom Verfasser.

Z obvodové hradby na bočních stranách se na východní straně ve svahu pod dnešní terénní hranou dochoval delší fragment vnějšího líce a podstatně menší část líce je patrná i na jihozápadní straně. V zadní části hradu, rovněž poškozené neodbornými výkopy a navazující na výrazný klesající skalnatý hřeben tvořící opyš ostrožny, stávala budova při jihozápadní straně. Doposud se z ní dochovaly pozůstatky částečně okopané příčky, tvořené jak vlastním zdívkem západního líce, tak vyvráceným a částečně destrukovaným lícem východním (obr. 9).
