Letnery v stredovekých kostoloch na Slovensku : príspevok k stavebným dejinám mendikantských kláštorov

LETNERY V STREDOVEKÝCH KOSTOLOCH NA SLOVENSKU. PRÍSPEVOK K STAVEBNÝM DEJINÁM MENDIKANTSKÝCH KLÁŠTOROV

Rood screens in medieval churches in Slovakia. A contribution to the building history of mendicant monasteries

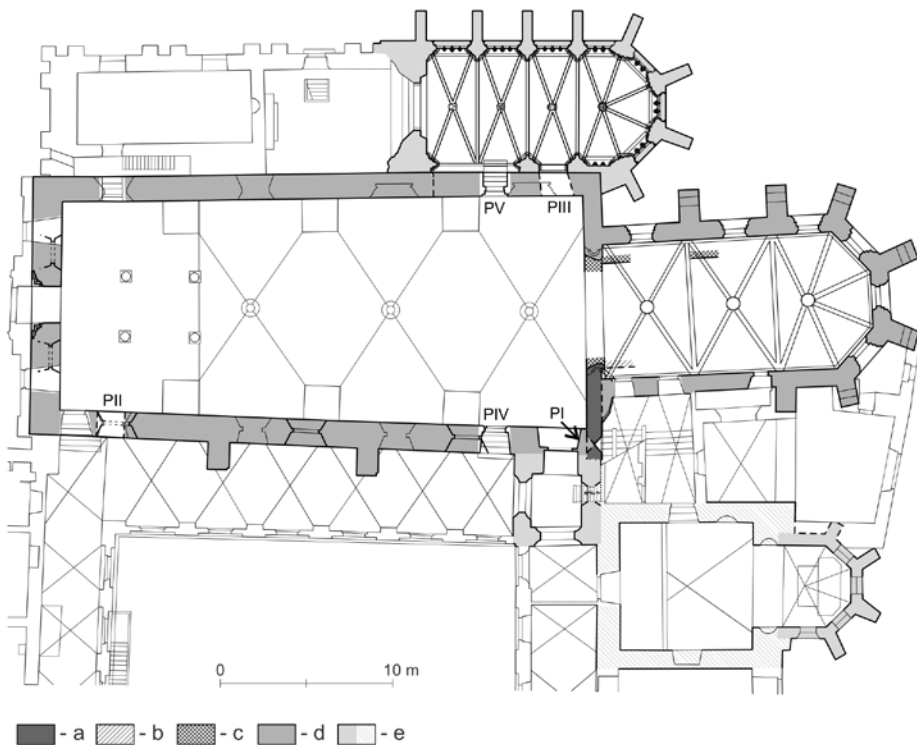
Obr. 2. Bratislava, františkánsky kláštor, pôdorys kostola a príľahlých priestorov: a – murivo „A“ (objekt „A“), okolo polovice 13. storočia; b – predpokladané pokračovanie muriva „A“; c – murivá „B“, približný priebeh a rozsah podľa podkladov B. Lesáka; d – obvodové múry lode a presbytéria dnešného kostola (vysvätené 1297); e – obvodové múry severnej Kaplnky sv. Jána, južnej veže a Kaplnky sv. Rozálie (14.–15. storočie). P I–PVI – stredoveké portály v bočných stenách lode. Šípka označuje nález nástennej maľby s postavou mnicha na ostení portálovej niky. Zdroj Archiv Pamiatkového úradu SR, Zbierka projektov a plánov, sign. A6630; upravené, doplnené.

Abb. 2. Bratislava, Franziskanerkloster, Grundriss der Kirche und der angrenzenden Räume. a – Mauerwerk „A“ (Objekt „A“), um Mitte 13. Jhdt.; b – mutmaßliche Fortsetzung von Mauerwerk „A“; c – Mauerwerk „B“, annähernder Verlauf und Umfang nach den Unterlagen von B. Lesák; d – Außenmauer des Schiffs und Chorraums der heutigen Kirche (1297 eingeweiht); e – Außenmauer der nördlichen Johanniskapelle, des Südturms und der Rosalienkapelle (14.–15. Jhdt.). P I–PVI – mittelalterliche Portale in den Seitenwänden des Schiffs. Der Pfeil kennzeichnet den Fund einer Wandmalerei mit Figur eines Mönchs im Gewände einer Portalnische. Quelle Archiv des Denkmalmamtes der Slowakischen Republik, Pläne- und Projektsammlung, Sign. A6630; bearbeitet, ergänzt.

s románskym, štrbinovým, polkruhovo ukončeným oknom v chodbe na južnej strane svätyně. Uvedené architektonické torzo (murivo „A“ na obr. 2) je pozostatkom stavby, ktorá jednoznačne predchádzala výstavbe dnešného kostola. Vymedzovalo zaklenutý priestor, ktorého prevažná časť sa nachádzala južne od stojacej svätyně kostola. Pre zjednodušenie ho nazvime objektom „A“. Na základe architektonických tvarov konzoly s nábežným štítkom a masívneho hranolového rebra je možné datovať ho okolo polovice 13. storočia. Stručnú informáciu o náleze publikovala Ingrid Ciulisová (1998, 180, 184), ktorá počas reštaurátorských prác zastrešovala umeleckohistorickú spoluprácu. Uviedla: „(...) nález (...) tvorí časť steny s maliarsky upraveným povrchom, fragmentom konsekračného kríža a kamenná hlavica, na ktorú dosadá mohutné hranolové rebro“ (Ciulisová 1998, 180). S uvedeným architektonickým torzom teda chronologicky spojila aj fragment maľovaného konsekračného kríža nad konzolou. To podmienilo úvahy o objekte „A“ výlučne v kontexte sakrálnej architektúry. Väčšinou sa pritom a priori uvažovalo o súvisi s františkánmi. Ciulisová, ktorá prijala tradíciu o založení kláštora za Belu IV. (Ciulisová 1998, 184), vylúčila, že by išlo o kapitulnú sieň alebo letner, a naznačila možnú spojitosť s Kostolom sv. Jána Evanjelistu, spomínaným v roku 1296. Ako určitú alternatívu voči dovtedajšiemu predpokladu, že tento kostol bol predchodcom dnešnej Kaplnky sv. Jána, pripomenula novšie výskumy minoritského kláštora v Levoči, ktoré by mali indikovať, že zachovanému celku

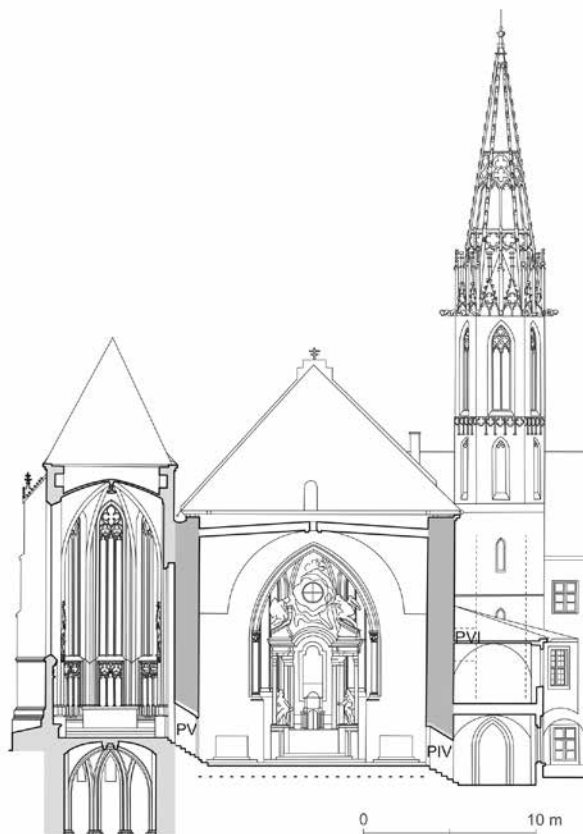
Obr. 3. Bratislava, františkánsky kláštor, východný rezopohľad kostola a príľahlých priestorov. PIV–PV – stredoveké portály v bočných stenách lode, PVI – stredoveký priedchod smerujúci z veže do lode. Zdroj Archív Pamiatkového úradu SR, Zbierka projektov a plánov, sign. A6630, A101; upravené, doplnené.

Abb. 3. Bratislava, Franziskanerkloster, östliche Schnittansicht der Kirche und der angrenzenden Räume. PIV–PV – mittelalterliche Portale in den Seitenwänden des Schiffs, PVI – vom Turm zum Schiff führender mittelalterlicher Durchgang. Quelle Archív des Denkmalamtes der Slowakischen Republik, Pläne- und Projektsammlung, Sign. A6630, A101; bearbeitet, ergänzt.

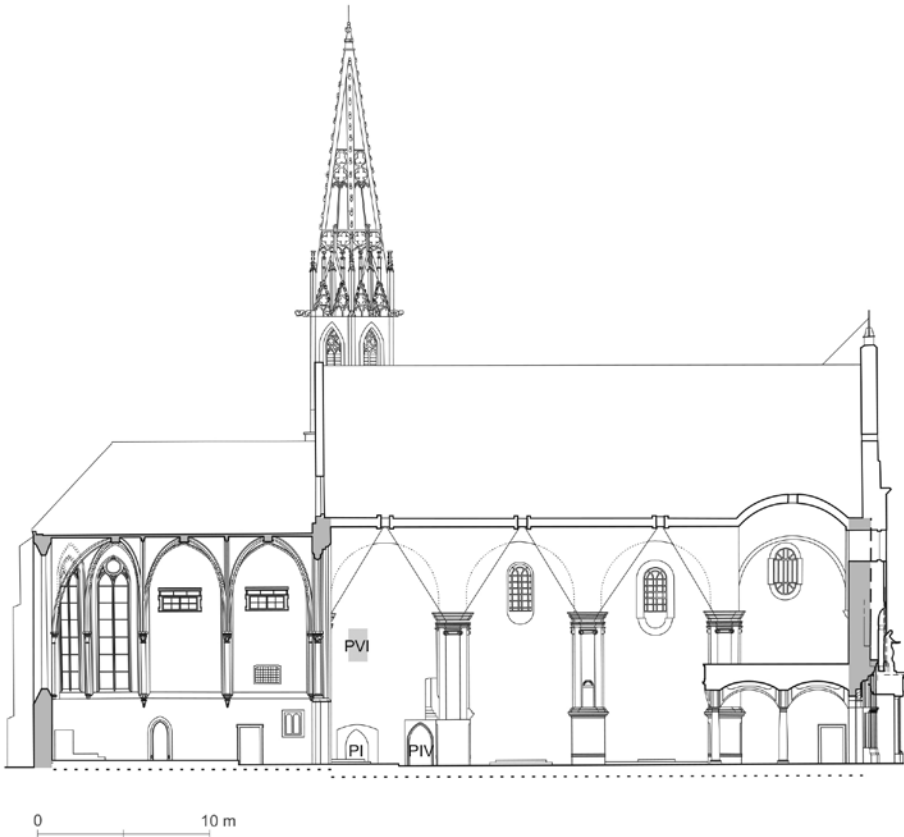
Obr. 4. Bratislava, františkánsky kostol, južný rezopohľad. P1–P1V – zachované stredoveké portály v južnej stene lode. PVI – pozícia priechodu smerujúceho z veže do lode. Zdroj Archív Pamiatkového úradu SR, Zbierka projektov a plánov, sign. A6630, Zbierka reštaurátorských dokumentácií, sign. R3727, 3429, 3485; upravené, doplnené.

Abb. 4. Bratislava, Franziskanerkloster, südliche Schnittansicht. P1–P1V – erhaltene mittelalterliche Portale in der Südwand des Schiffs. PVI – Lage des vom Turm zum Schiff führenden Durchgangs. Quelle Archív des Denkmalamtes der Slowakischen Republik, Pläne- und Projektsammlung, Sign. A6630, Sammlung Restaurierungsdokumentationen, Sign. R3727, 3429, 3485; bearbeitet, ergänzt.

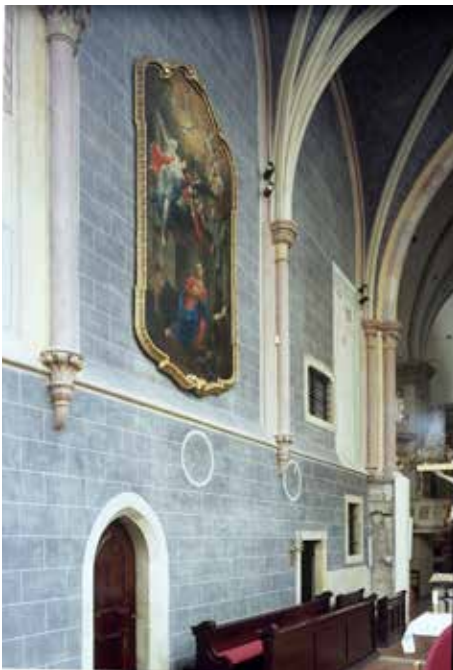
Obr. 5. Bratislava, františkánsky kostol, južná stena presbytéria s triumfálnym oblúkom a nálezom staršieho muriva. Foto P. Breier, Archiv Centra vied o umení SAV – Ústavu dejín umenia.

Abb. 5. Bratislava, Franziskanerkloster, Südseite des Chorraums mit Triumphbogen und Fund eines älteren Mauerwerks. Foto P. Breier, Archiv des Zentrums für Kunstwissenschaften der Slowakischen Akademie der Wissenschaften – Institut für Kunstgeschichte.

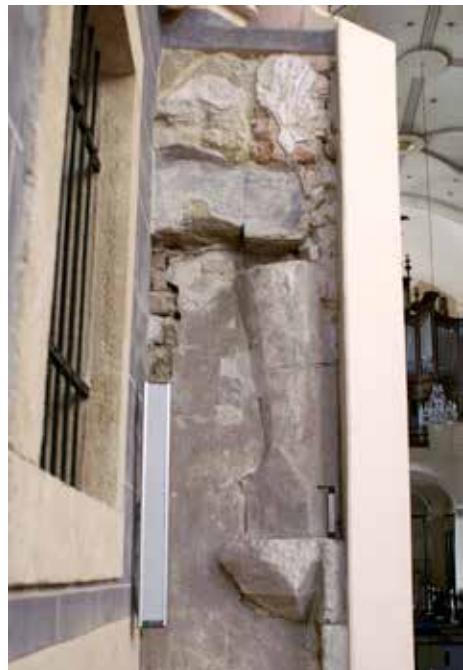
Obr. 6. Bratislava, františkánsky kostol, detail nálezu staršieho muriva (murivo „A“ na obr. 2) s kútovou konzolou, nábehom klenbového rebra a fragmentom maľovaného konsekračného križa. Foto B. Pomfiová.

Abb. 6. Bratislava, Franziskanerkloster, Detail des älteren Mauerwerkfundes (Mauerwerk „A“ auf Abb. 2) mit Eckkonsole, Dienst einer Gewölberippe und Fragment eines aufgemalten Konsekrationskreuzes. Foto B. Pomfiová.

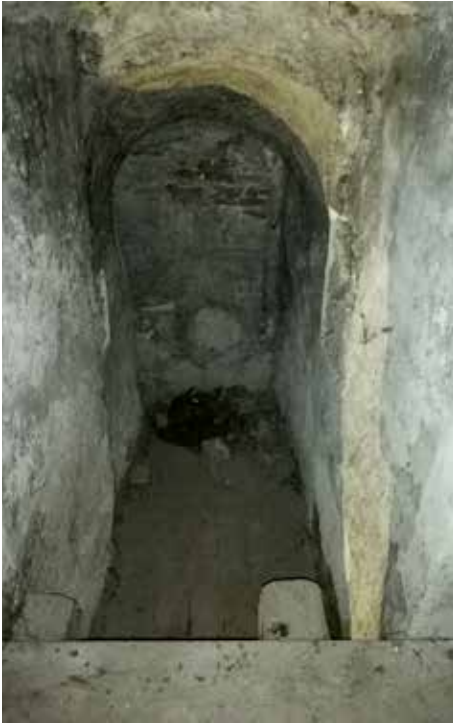
Obr. 7. Bratislava, františkánsky kláštor, priechod vedúci z (pôvodného) prvého poschodia veža do lode kostola (PVI na obr. 3, 4). Foto B. Pomfyová.

Abb. 7. Bratislava, Franziskanerkloster, vom (ursprünglichen) ersten Turmstockwerk ins Kirchenschiff führender Durchgang (PVI auf Abb. 3, 4). Foto B. Pomfyová.

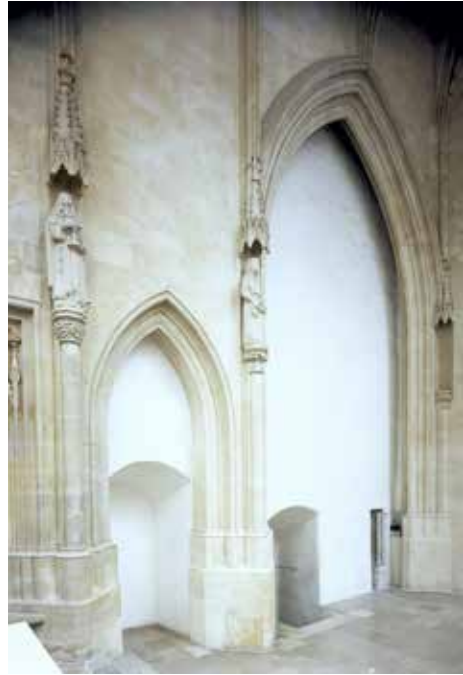
Obr. 8. Bratislava, františkánsky kláštor, Kaplnka sv. Jána na severnej strane kostola, arkády v jej južnej stene. Foto P. Breier, Archiv Centra vied o umení SAV – Ústavu dejín umenia.

Abb. 8. Bratislava, Franziskanerkloster, Johanniskapelle an der Nordseite der Kirche, Arkaden in der Kapellensüd-wand. Foto P. Breier, Archiv des Zentrums für Kunstwissenschaften der Slowakischen Akademie der Wissenschaften – Institut für Kunstgeschichte.

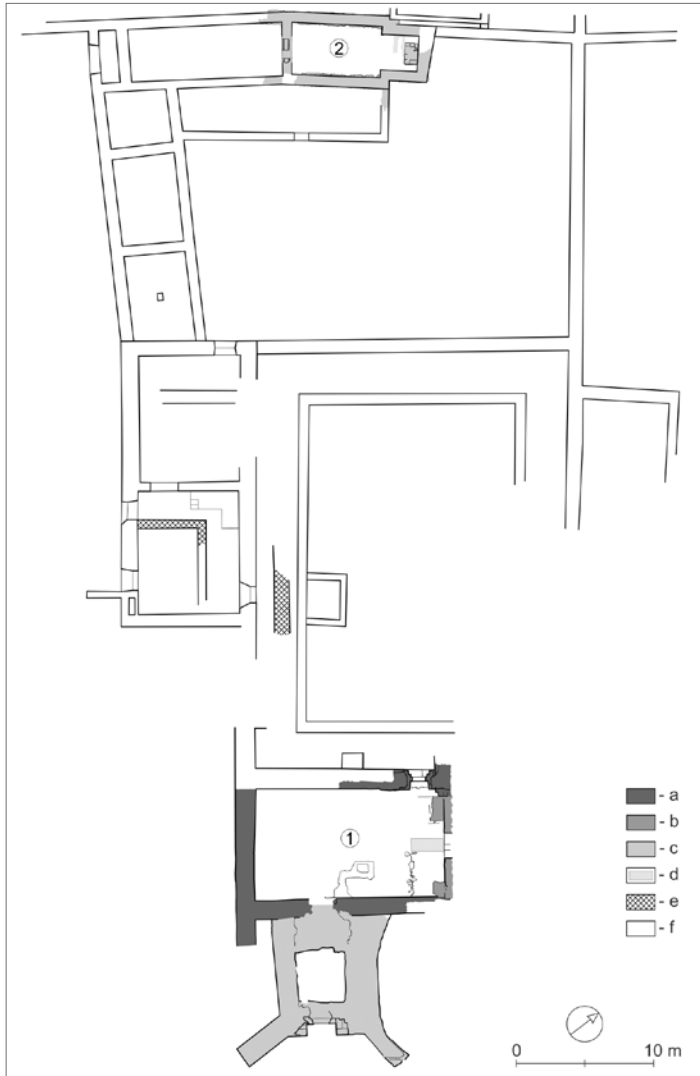
Obr. 9. Slovenská Lupča, zaniknutý františkánsky kláštor, pôdorys: 1 – hlavný kláštornej kostol v juhovýchodnej časti kláštornej dispozície; 2 – kostol v severozápadnej časti kláštornej dispozície; a – archeologicky odkrytá loď hlavného kláštorného kostola (okolo polovice 13. storočia); b – sekundárne vstavaná chórová priečka (letner?) a zvyšky bočných oltárov v lodi hlavného kláštorného kostola; c – pristavba veže hlavného kláštorného kostola, druhá sakrálna stavba v severozápadnej časti areálu (14. až 15. storočie); d – náhrobná platňa pred portálom v chórovej priečke (letnere); e – murivá budov, ktoré predchádzali výstavbe verifikovanej kláštornej kvadratury; f – ostatná, archeologicky odkrytá zástavba zdvojenej kláštornej klauzúry. Podľa Hanuliak 1989–1999; Hanuliak–Ragač 2000; Mosný 1999; 2000; 2002; Mosný–Selecká 2005; upravené, doplnené.

Abb. 9. Slovenská Lupča, verschwundenes Franziskanerkloster, Grundriss. 1 – Hauptkirche des Klosters im südöstlichen Teil der Klosterdisposition; 2 – Kirche im nordwestlichen Teil der Klosterdisposition; a – archäologisch freigelegtes Schiff der Hauptkirche des Klosters (um Mitte 13. Jhdt.); b – sekundär eingebaute Chorschranke (Letner?) und Überreste der Seitenaltäre im Schiff der Klosterhauptkirche; c – Turmanbau der Klosterhauptkirche, zweiter Sakralbau im nordwestlichen Teil des Areals (14. bis 15. Jhdt.); d – Grabplatte vor dem Portal in der Chorschranke (im Letner); e – Mauerwerk der Gebäude, die dem Bau der verifizierten Klosterquadratur vorausgingen; f – sonstige archäologisch freigelegte Bebauung der doppelten Klosterklauzur. Nach Hanuliak 1989–1999; Hanuliak–Ragač 2000; Mosný 1999; 2000; 2002; Mosný–Selecká 2005; bearbeitet, ergänzt.

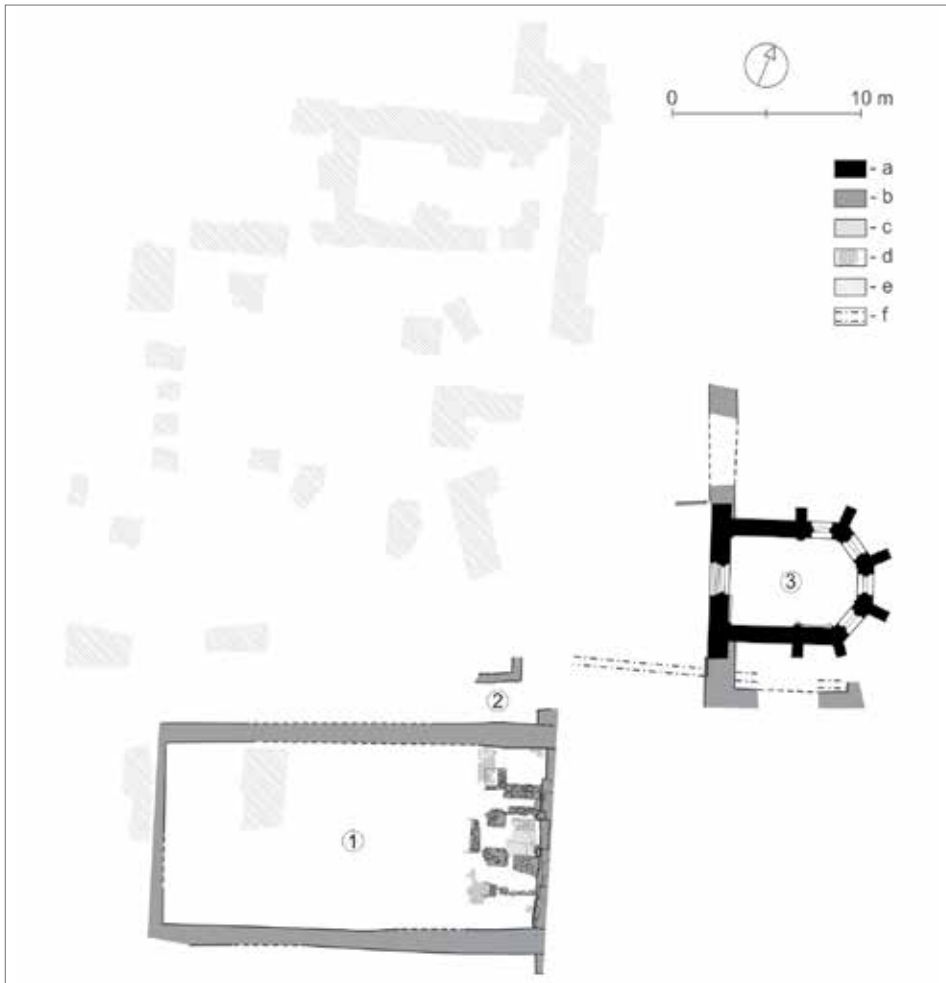
Obr. 10. Veľký Šariš, zaniknutý kláštor augustiniánov-pustovníkov, pôdorys: 1 – loď kostola s predpokladaným letnerom; 2 – krížová chodba; 3 – Kaplnka sv. Kunhuty; a – stojace múry; b – archeologicky odkryté murivá; c – náhrobné platne; d – neskorogotická tehlová dlažba; e – murivá, resp. deštrukcie indikované geofyzikálnou prospekciou; f – hypokaustum. Zdroje Miroššayová–Karabinoš–Tomášová 2004; Čurný 2012; Archív Pamiatkového úradu SR, Zbierka projektov a plánov, sign. V4477; upravené, doplnené.

Abb. 10. Veľký Šariš, verschwundenes Augustiner-Eremitenkloster, Grundriss. 1 – Kirchenschiff mit mutmaßlichem Lettner; 2 – Kreuzgang; 3 – Kunigundenkapelle; a – stehende Mauern; b – archäologisch freigelegtes Mauerwerk; c – Grabplatte; d – spätgotische Ziegelsteinpflasterung; e – Mauerwerk, bzw. durch geophysikalische Prospektion indizierte Zerstörungsschicht; f – Hypokaustum. Quellen Miroššayová–Karabinoš–Tomášová 2004; Čurný 2012; Archiv des Denkmalamtes der Slowakischen Republik, Pläne- und Projektsammlung, Sign. V4477; bearbeitet, ergänzt.

poznatkov naznačuje, že kostol tvoril južnú časť (južný trakt) architektonického jadra kláštora (obr. 10). Existenciu ďalších architektúr severným smerom naznačujú murivá zistené archeologickým výskumom i geofyzikálnym meraním (Tirpák 2012, 209–211). Ešte v roku 2003 bolo zachytené pravdepodobne aj náužie krížovej chodby (objekt 2/03, Miroššayová–Karabinoš–Tomášová 2004, výskumná správa, 5, výkres 5; Tomášová–Karabinoš 2006, 195). Západný múr, ktorý v 16. storočí čiastočne využila novostavba Kaplnky sv. Kunhuty patril zrejme budovám východného kláštorného traktu.

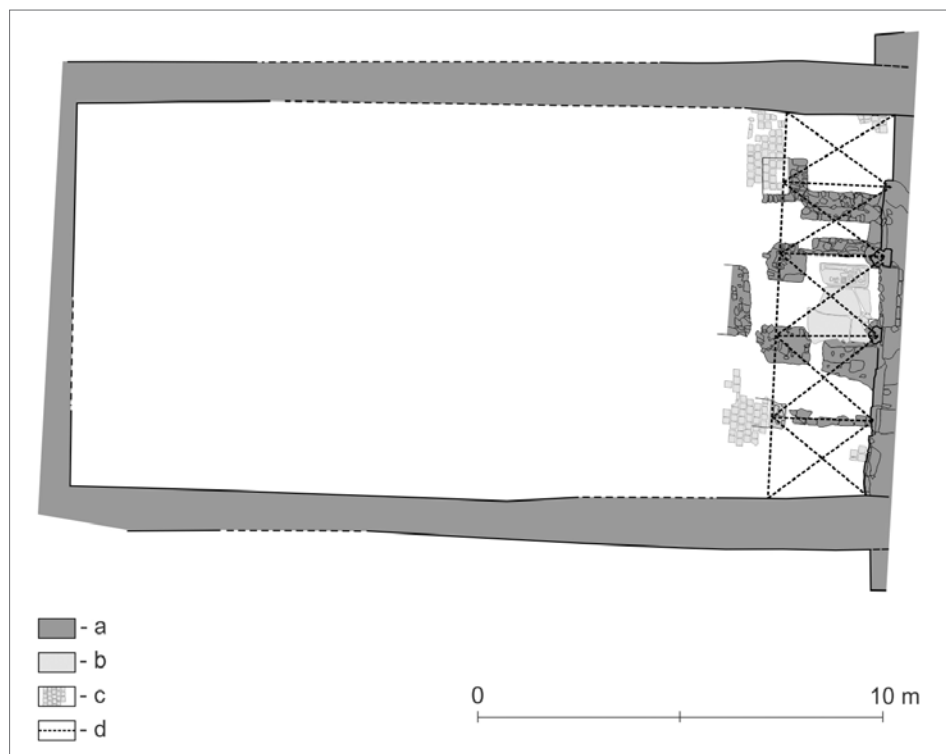
Obr. 11. Veľký Šariš, zaniknutý kláštor augustiniánov-pustovníkov, pôdorys lode kostola s teoretickou rekonštrukciou letnera: a – archeologicky odkryté murivá; b – náhrobné platne; c – tehlová dlažba; d – teoretická rekonštrukcia predpokladanej klenby letnera.

Abb. 11. Veľký Šariš, verschwundenes Augustiner-Eremitenklster, Grundriss des Kirchenschiffs mit theoretischer Rekonstruktion des Lettners. a – archäologisch freigelegtes Mauerwerk; b – Grabplatte; c – Ziegelsteinpflasterung; d – theoretische Rekonstruktion des mutmaßlichen Gewölbes des Lettners.

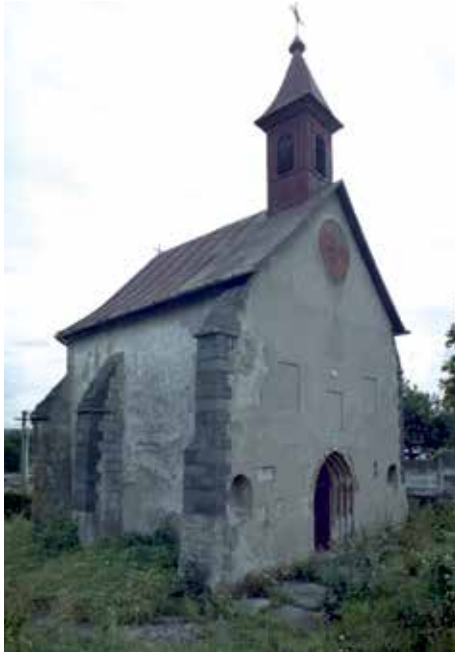
Obr. 12. Veľký Šariš, Kaplnka sv. Kunhuty, pohľad zo severozápadu. Foto Archív Pamiatkového úradu SR, Zbierka fotografií, sign. 206172.

V priestore niekdajšieho kláštora (neskôr areálu neskororenesančného kaštieľa Rákocziovcov, dnes na okraji športového areálu) stojí malá Kaplnka sv. Kunhuty (obr. 12, 13). Tvoria ju jedno obdĺžnikové klenbové pole a polygonálny (5/8) uzáver. Klenbové rebrá vo vrchole zviazané svorníkmi zbiehajú na hlavice jednoduchých alebo zväzkových (trojdielných) valcovitých prípor. Svorníky aj hlavice nesú reliéfnu rastlinnú výzdobu (obr. 14, 15). Lomené okná sú bez kružieb. Portál v západnej stene má lievikovité ostenie bez hlavíc. Na základe týchto architektonických článkov dal Václav Mencl kaplnku štýlovo do súvisu s farským kostolom v Prešove, presnejšie s trojdielnymi klenbovými príporami na severnej stene jeho trojloďa, ktoré časovo zaradil na začiatok druhej štvrtiny 14. storočia. Predpokladal, že kaplnku stavala prešovská stavebná dielňa. Pôvodné určenie kaplnky mu bolo neznáme, pripomínala mu však presbytérium nedokončeného kostola. Kláštor v jej súvislosti nespomenul (Mencl 1967, 12–13). V zhode s Menclovým hodnotením uvádza Súpis pamiatok na Slovensku kaplnku z polovice 14. storočia. Eviduje, že sa okolo nej kedysi nachádzal park rákocziovského kaštieľa, no kláštor sa ani v Súpise v súvislosti s kaplnkou nespomína (SPS 1969, 396). Poloha kláštora bola totiž dlho neistá.

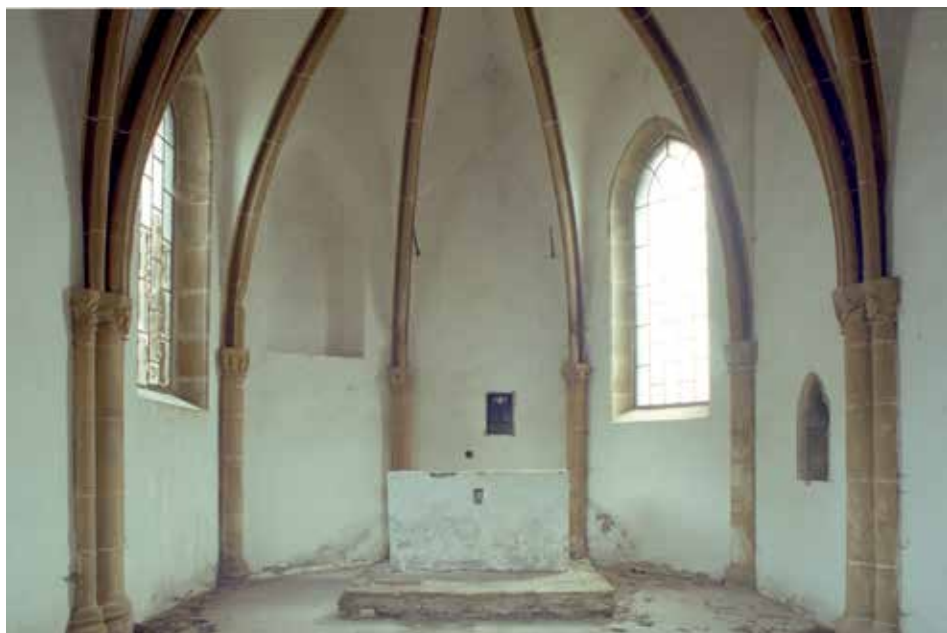
Obr. 13. Veľký Šariš, Kaplnka sv. Kunhuty, interiér, pohľad k východu. Foto Archív Pamiatkového úradu SR, Zbierka fotografií, sign. 206163.

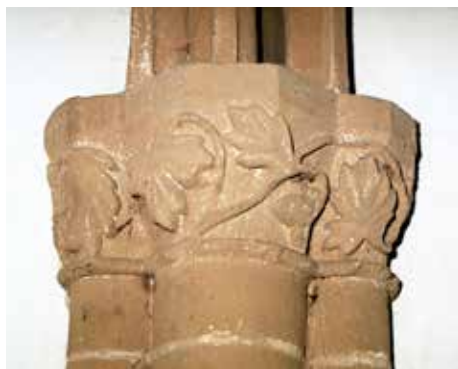
Obr. 14. Veľký Šariš, Kaplnka sv. Kunhuty, detail hlavice na zväzkovej klenbovej prípoje bočnej steny. Foto Archív Pamiatkového úradu SR, Zbierka fotografií, sign. 206165.

Abb. 14. Veľký Šariš, Kunigundenkapelle, Kapitelldetail an einem Gewölbedienstbündel der Seitenwand. Foto Archiv des Denkmalmamtes der Slowakischen Republik. Fotosammlung, Sign. 206165.

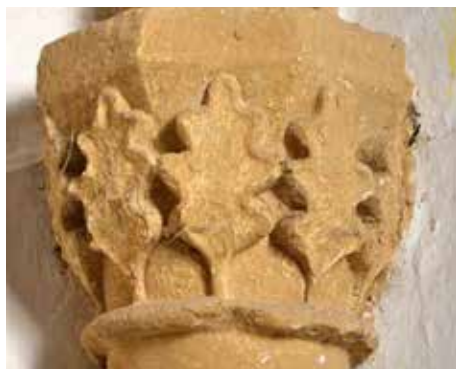
Obr. 15. Veľký Šariš, Kaplnka sv. Kunhuty, detail hlavice na valcovitej klenbovej prípoje v polygonálnom zavrere. Foto Archív Pamiatkového úradu SR, Zbierka fotografií, sign. 206166.

Abb. 15. Veľký Šariš, Kunigundenkapelle, Kapitelldetail an einem zylinderförmigen Gewölbedienst im polygonalen Abschluss. Foto Archiv des Denkmalmamtes der Slowakischen Republik. Fotosammlung, Sign. 206166.

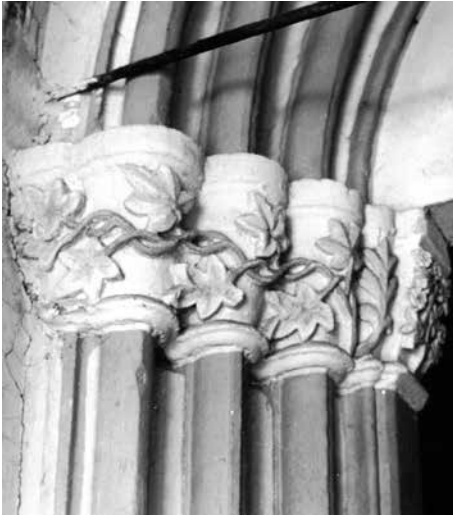
Obr. 16. Danišovce, Kostol sv. Márie Magdalény, detail južného portálu. Foto Archív Pamiatkového úradu SR, Zbierka fotografií, sign. 21529.

Abb. 16. Danišovce, Maria-Magdalenenkirche, Detail des Südportals. Foto Archiv des Denkmalmates der Slowakischen Republik. Fotosammlung, Sign. 21529.

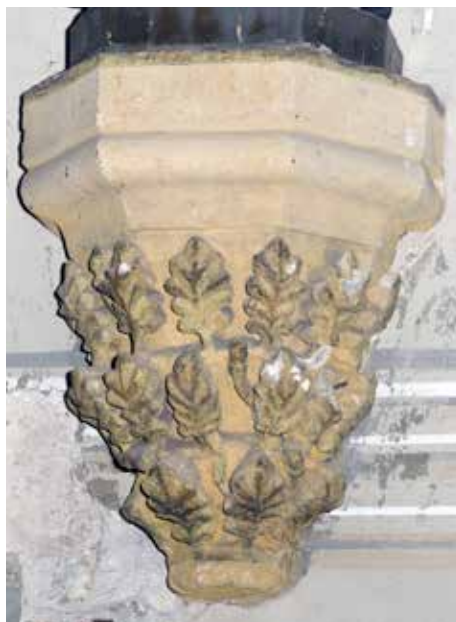
Obr. 17. Košice, dominikánsky kostol, klenbová konzola v presbytériu. Foto P. Breier, Archiv Centra vied o umení SAV – Ústavu dejín umenia.

Abb. 17. Košice, Dominikanerkirche, Gewölbekonzole im Chorraum. Foto P. Breier, Archiv des Zentrums für Kunstwissenschaften – Institut für Kunstgeschichte.

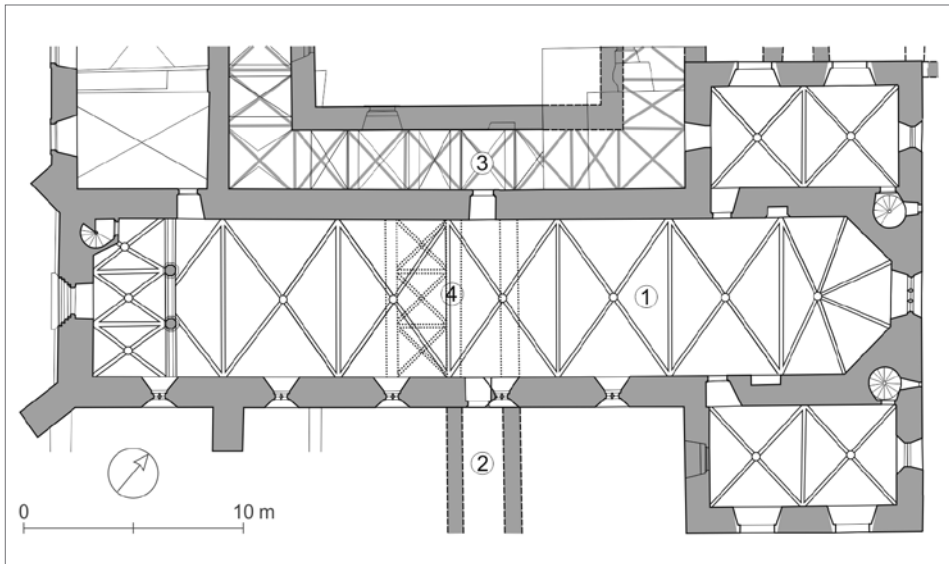
Obr. 18. Červený Kláštor, niekdajší kartuziánsky (neskôr kamaldulský) kláštor, pôdorys kláštorného kostola a príslušných priestorov, bodkovanou líniou naznačené situovanie predpokladaného tzv. kartuziánskeho letnera: 1 – kostol (liturgický chór mníchov); 2 – archeologicky potvrdené napojenie veľkej krížovej chodby; 3 – malá krížová chodba; 4 – predpokladaný letner. Zdroj Archív Pamiatkového úradu SR, Zbierka projektov a plánov, sign. A1144; upravené, doplnené.

Abb. 18. Červený Kláštor, ehemaliges Kartäuserkloster (später Kamaldulenser), Grundriss der Klosterkirche und der angrenzenden Räume, mit punktierter Linie gekennzeichnete Lage des mutmaßlichen sog. Kartäuserlettners. 1 – Kirche (liturgischer Mönchschor); 2 – archäologisch bestätigter Anschluss des großen Kreuzwegs; 3 – mutmaßlicher Lettner. Quelle Archiv des Denkmalmamtes der Slowakischen Republik, Pläne- und Projektsammlung, Sign. A1144; bearbeitet, ergänzt.

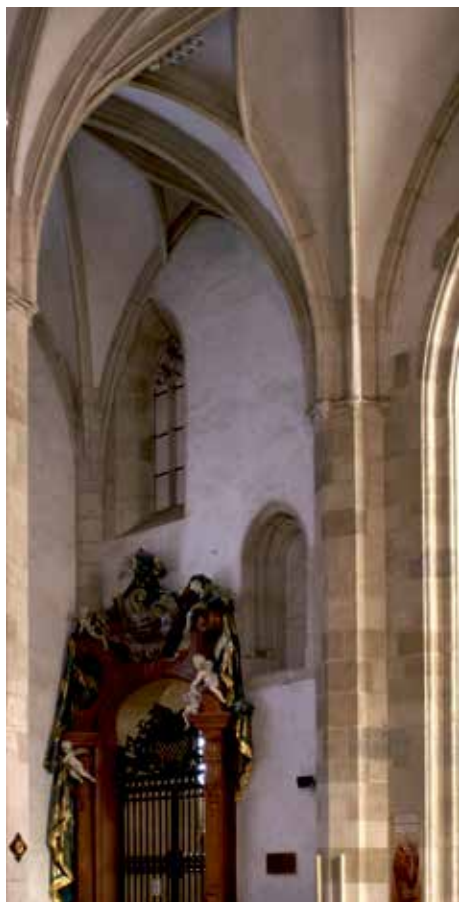
Obr. 19. Bratislava, Kostol sv. Martina, pohľad na východnú stenu severnej lode s vyvýšeným gotickým portálom. Foto B. Pomfyová.

Abb. 19. Bratislava, St. Martinikirche, Blick auf die Ostwand des nördlichen Kirchenschiffs mit erhabenem gotischen Portal. Foto B. Pomfyová.
