## Současné poznatky o podobě cisterciáckého kláštera ve Vizovicích

## SOUČASNÉ POZNATKY O PODOBĚ CISTERCIÁCKÉHO KLÁŠTERA VE VIZOVICÍCH

**Abstrakt:** Studie shrnuje poznání o zaniklém středověkém cisterciáckém klášteře Rosa Mariae – Smilheim ve Vizovicích (okr. Zlín) ve světle nových zjištění, učiněných v rámci stavebně-historického průzkumu a též archeologického výzkumu po roce 2013. Od doby posledního pojednání k tomuto tématu (2002) byly též publikovány nové historické studie ke klášteře a lokalitě, jež mohly být nyní konfrontovány s aktuálními nálezy, učiněnými v souvislosti s dílčími opravami stávajícího zámeckého areálu (zejména vnějších fasád jižního křídla zámku), jenž je situován v místě středověkého kláštera. Ukazuje se, že rozsáhlé nálezy kamenných článků pocházejí, stejně jako již známé kusy, z doby budování kláštera po roce 1261. Byl rovněž proveden pokus o hypotetickou rekonstrukci situace klášterního kostela na základě zjištěných archeologických situací a per analogiam.

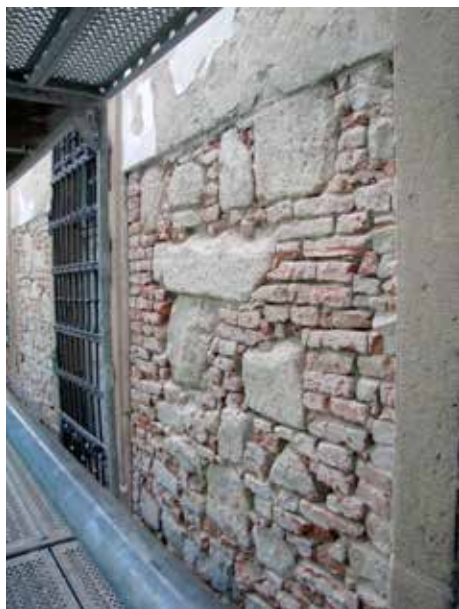
Obr. 2. Vizovice. Část spodní partie jižního průčelí zámku s obnaženou strukturou zdiva; v cihelném zdivu je použito velké množství starších architektonických detailů. Foto R. Vrla, 2013.

V roce 2013 došlo k sejmutí poškozených omítek trnože vnějších fasád jižního křídla zámku do výšky ca 2,5 m nad terénem. V obnažené části zdíva bylo dokumentováno 101 architektonických detailů, druhotně použitých v mladším zdívu zámku (obr. 2). Jeden z prvků (jde o hlavici klenební přípory[?]) s pozůstatky reliéfního vegetabilního dekoru – viz níže) byl ze zdíva vyjmut a uložen v depozitáři zámku. Ostatní prvky byly ponechány na místě a dokumentovány pouze z přístupné strany. Část z nich je tvořena značně poškozenými, téměř amorfními bloky s pozůstatky opracovaných ploch, další část nese na svých zkoumatelných částech původní tvarosloví.

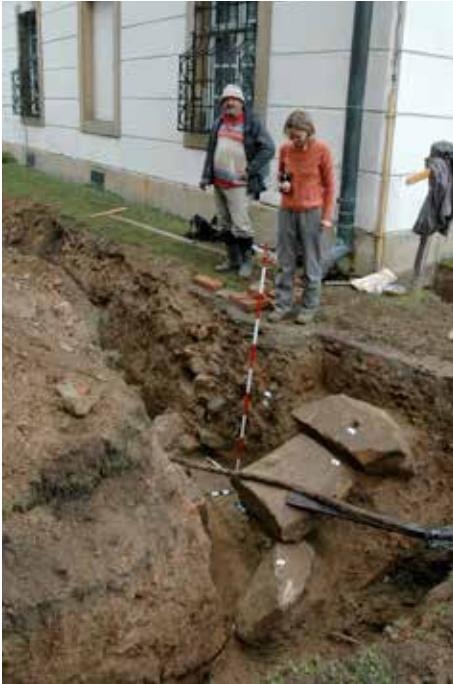
**Obr. 7.** Vizovice. Celkový pohled na pískovcové články zachycené v sondě S11 u jihovýchodního nároží jižního křídla zámku během archeologického výzkumu v roce 2008. Foto Z. Schenk, 2008.

ho předchůdce (obr. 7–8, 15). O stratigrafických poměrech na lokalitě vypovídá dokumentace jednotlivých vrstev, které postupně narůstaly nad intaktním geologickým podložím tvořeným jílem žlutohnědého zabarvení. Zachycené situace, zejména při severním, západním a východním křídle zámku, dokládají výrazné terénní úpravy raně novověkého stáří, jež patrně souvisely se snahou zarovnat přirozený terén svažující se k břehům Lutoninky (Kováčik–Plaštiaková 2009, 447–448; Schenk–Mikulík 2011, 5).

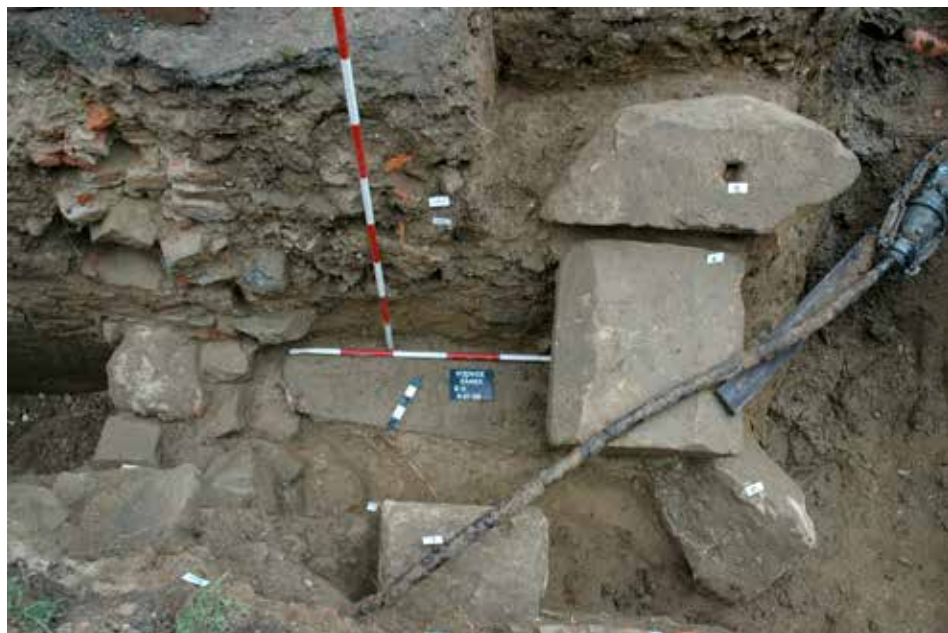
Obr. 8. Vizovice. Detailní pohled na koncentraci pískovcových článků zachycených v sondě S11 u jihovýchodního nároží jižního křídla zámku v roce 2008. Foto Z. Schenk, 2008.

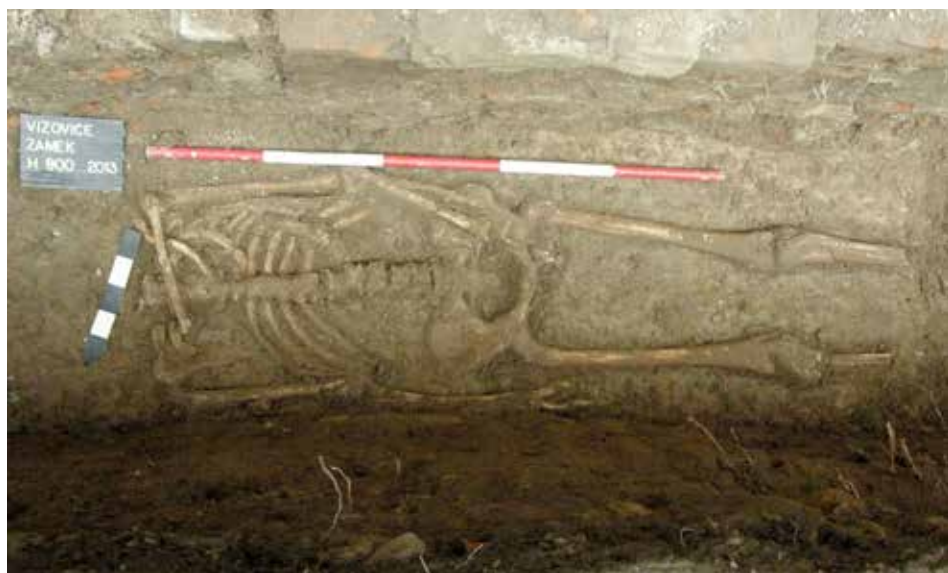
Obr. 9. Vizovice. Kostrový hrob zachycený v trase drenáže vedené podél základů jižní obvodové zdi jižního křídla zámku v roce 2013. Foto Z. Schenk, 2013.

Abb. 9. Vizovice. In der entlang den südlichen Außenmauerfundamenten des Schlosssüdflügels führenden Drainagentrasse im Jahr 2013 entdecktes Skelettgrab. Foto Z. Schenk, 2013.

zhojená rána na temenní kosti lebky. V případě kostry dítěte (hrob H6) pohřbeného ve věku sedmi let byla zjištěna mírná porucha výživy, o čemž svědčí hypoplazie zubní skloviny (Schenk–Mikulík 2011, 6).<sup>6</sup> V roce 2013 došlo během záchranného archeologického výzkumu, realizovaného v rámci akce „Zámek Vizovice – drenáž jižního křídla“, k zachycení dalšího kostrového hrobu (H1/2013) u základů jižní obvodové zdi jižního křídla zámku (obr. 9). Ze zásypu hrobové jámy pochází zlomek okraje hrnce zdobený obvodovým žlábkem a vlnicí, rámcově datovatelný do druhé poloviny 13. století. Důležitý nález představuje špatně dochovaná stříbrná mince, jež má mimořádný význam z datačního hlediska hrobové situace (Schenk–Mikulík 2014). Jde o drobný denár fenikového typu Přemysla Otakara II. (1253–1278). Vizovický exemplář se řadí do skupiny denárů typu Cach 971, které jsou datovány do 70. let 13. století. Na aversu mince je vyražen štít s českým lvem a opis se jménem a královským titulem panovníka *OTA-KARIV-SREX*. Na reversu je zpřímá stojící korunovaná postava držící v pravé ruce kopí a v levé štít (obr. 10). Tato skupina denárů je dosud známa především z rozsáhlejších či menších hromadných nálezů mincí z Bezuchova, Kyselovic, Moravského Krumlova a lokality Třebíč-Borovina (II) (Richtera–Zmrzlý–Videman–Grossmannová–Kučera 2011, 3, 7, kat. č. 2; Grossmannová 2015). Vizovický soliterní nález malého denáru fenikového typu Cach 971, vyzvednutý ze zásypu hrobu H1/2013, s velkou pravděpodobností datuje nejstarší horizont pohřbívání v okolí vizovického klášterního kostela.

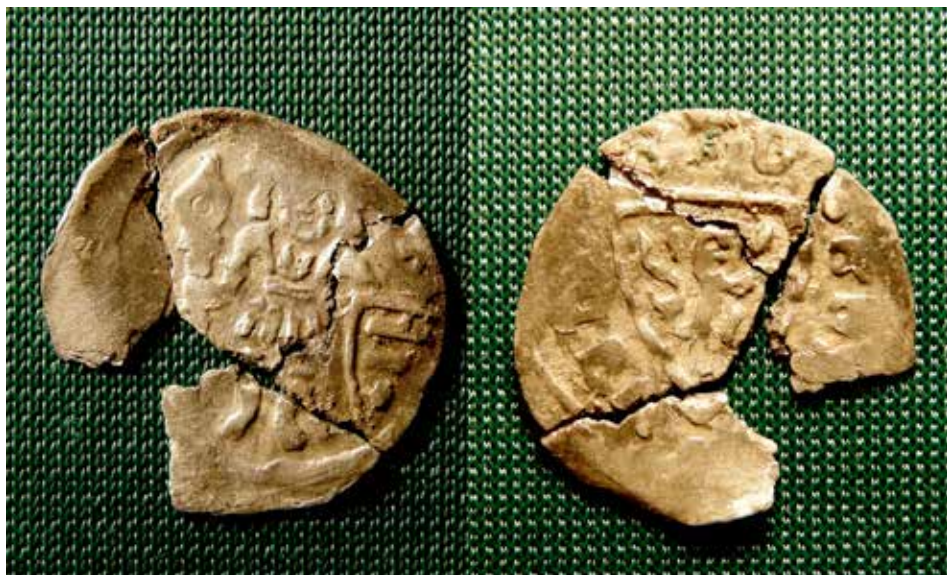
Obr. 10. Vizovice. Špatně dochovaný denár fenikového typu Přemysla Otakara II. Foto Z. Schenk, 2013.  
 Abb. 10. Vizovice. Schlecht erhaltener pfennigartiger Denar von Přemysl Ottokar II. Foto Z. Schenk, 2013.

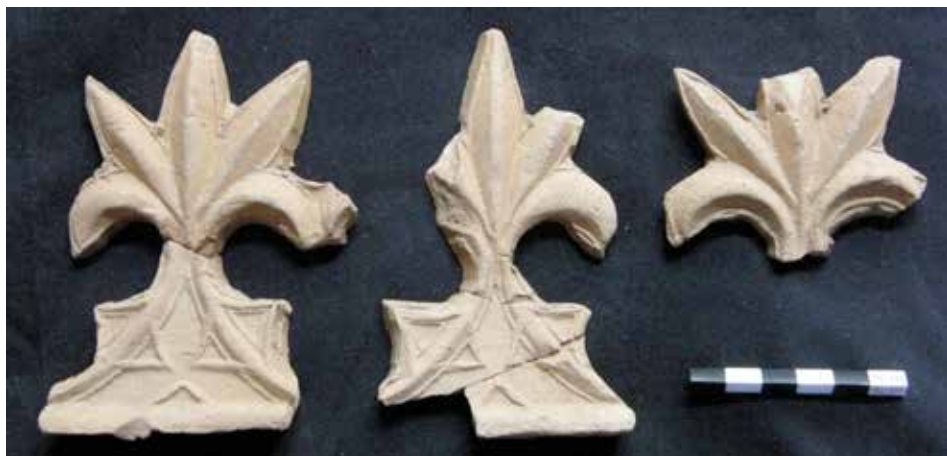
Obr. 11. Vizovice. Zlomky kružby s liliemi tvořící původně prořezávanou lištu. Foto Z. Schenk, 2008.

prořezávanou lištu (obr. 11). V kolekci je rovněž zastoupeno několik fragmentů římsových komorových kachlů s cimbuřím, provazcem a pod ním na čelní vyhřívací stěně umístěným nápisem Maria v gotické minuskule (obr. 12). Opakovaně se vyskytl heraldický motiv zobrazující korunovaného dvouocasého lva ve skoku s vysunutými drápy, vyceněnými zuby a vyplazeným jazykem. Lev je umístěn ve štítu, nad nímž je posazena velká koruna, a po jeho stranách stojí postavy štítonošů. Štítonoši jsou oděni do plášťů, přiléhavých kabátů s náznakem spodní

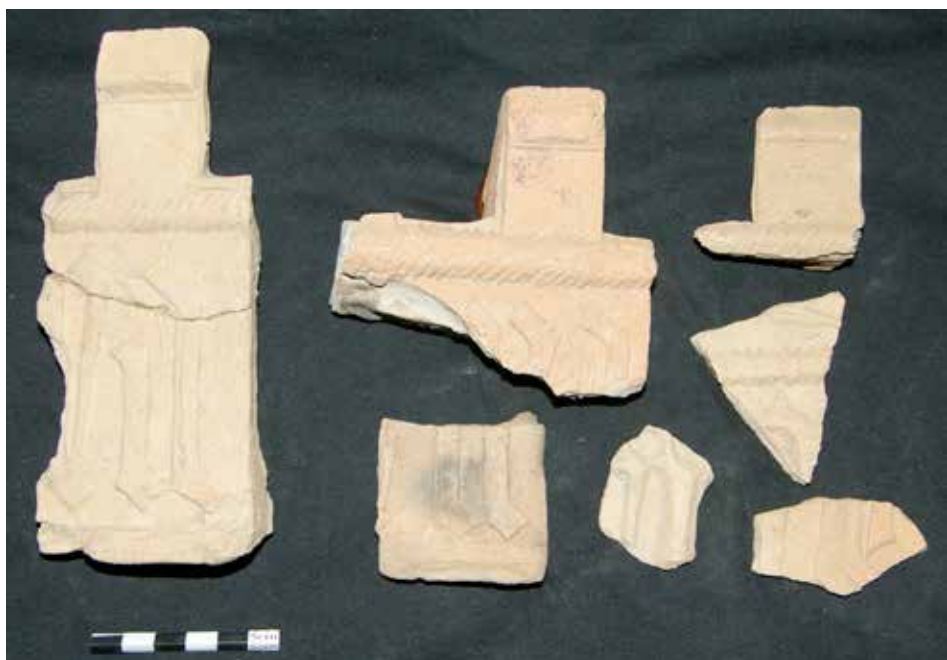
Obr. 12. Vizovice. Zlomky římsových kachlů s částí nápisu Maria. Foto Z. Schenk, 2013.

Abb. 12. Vizovice. Gesimskachelfragmente mit Teilen der Inschrift Maria. Foto Z. Schenk, 2013.

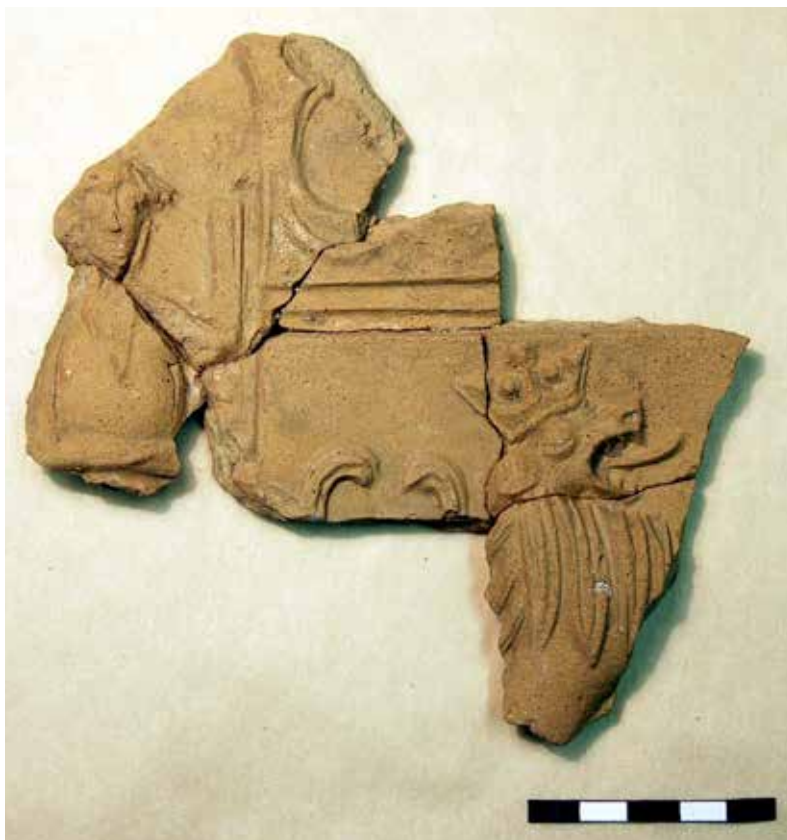
Obr. 13. Vizovice. Torzo kachle s motivem lva na štítě a štítonošů. Foto P. Halbsgutová, 2008.

Abb. 13. Vizovice. Torso einer Kachel mit dem Motiv eines Löwen auf einem Schild und Schildträgern. Foto P. Halbsgutová, 2008.

košile ve výstřihu. V úrovni bederní oblasti je znázorněn ozdobný pás (obr. 13–14). Z oblasti jihovýchodní Moravy pocházejí zcela analogické exempláře tohoto motivu z Otakarovy ulice v Uherském Hradišti, jež jsou datovány na přelom 15. a 16. století (Menoušková 2011, 166, obr. 10–11; Schenk–Mikulík 2011, 7). Ve vizovickém souboru je dále zastoupeno torzo heraldického motivu s erbem Prusinovských z Víckova, k němuž známe analogie z hradu Cimburka (Vítanovský 2008, 106, kat. č. 322). Soubor pozdně gotických kachlů z Vizovic, rámcově datovatelný na přelom 15. a 16. století, dokládá dosud neznámé aktivity, které lze hypoteticky spojit s údajnou stavební opravou kláštera v roce 1495 (Líbal–Pojsl 1994, 113).
