## **Architektura hornických sídlišť na sklonku přemyslovské doby**

*Archaeologia historica*. 2019, vol. 44, iss. 2, pp. 887-923

## ARCHITEKTURA HORNICKÝCH SÍDLIŠŤ NA SKLONKU PŘEMYSLOVSKÉ DOBY

JIŘÍ CRKAL – KRYŠTOF DERNER – PETR HRUBÝ – PETER MILO

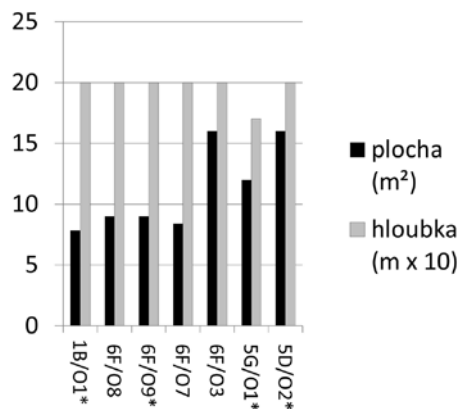
Obr. 6. Rozměry zahloubených staveb na lokalitě Treppenhauer. \* – domy se stopami možných nadzemních pater. Stavba 6F/O8 sestávala ze dvou místností uvedených rozměrů. Autor K. Derner podle Schwabenicky 2009.

Sídliště na lokalitě *Treppenhauer* vzniklo nejdříve ve druhé třetině 13. století a dožilo se první poloviny 14. století. Zkoumáno bylo devět zahloubených dřevohlinitých staveb, hlubokých v průměru 2 m (obr. 6). Pece jsou doloženy jen u dvou nápadně malých, z nichž u objektu 6F/O9 byly nalezeny zároveň sloupové jamky vnější konstrukce. W. Schwabenicky je oprávněně považuje za podzemní prostory lázní (2009, 72–77). Domnělá ohniště v úrovni podlahy u ostatních zemnic jsou dokládána pouze kumulací uhlíků u stavby 6F/O8 (Schwabenicky 2009, 44) a propálenou plochou na podlaze stavby 5G/O1, které však mohou být stopou požáru (kriticky Kenzler 2008, 291; Stephan 2009/2010, 496). Vnější konstrukce je doložena u velké „dvojité“ zemnice 6F/O8, kde podél delších stěn probíhal pruh zetlelého dřeva, resp. kamenná podezdívka. Schwabenicky považuje trám za okapovou vaznici, teoreticky by se ale mohlo jednat i o základ nadzemní stěny rámové konstrukce. Podle našeho názoru jsou nápadně ještě tři další situace signalizující možnou integraci velmi malých zahloubených prostor v nadzemním domu. Bezprostředně před objektem 6F/O3 (s vydrvenou šikmou padačkou – sklepním okénkem či skluzem) se nachází k zemnici orientovaná obdélná pec 6F/O6, podobně jinde signalizovaly přítomnost nadzemní stavby. Další takovou dvojicí jsou zemnice 5G/O1 a nadzemní dům s pecí 5G/O2 (Schwabenicky 2009, 48–51). Oba sousedící a shodně orientované objekty mají místy propálenou podlahu. Ve spodní části zásypu zemnice ležela vrstva uhlíků a nad ní vrstva mazanice. Nelze tedy vyloučit, že se jedná o vyhořelý nadzemní dům se sklepem. Obdobně je tomu s objekty 5D/O1 a 5D/O2, kde v zemnici prohořel základový trám a v dolní části zásypu se nacházela mazanice s otisky kuláčů (Schwabenicky 2009, 52–54).

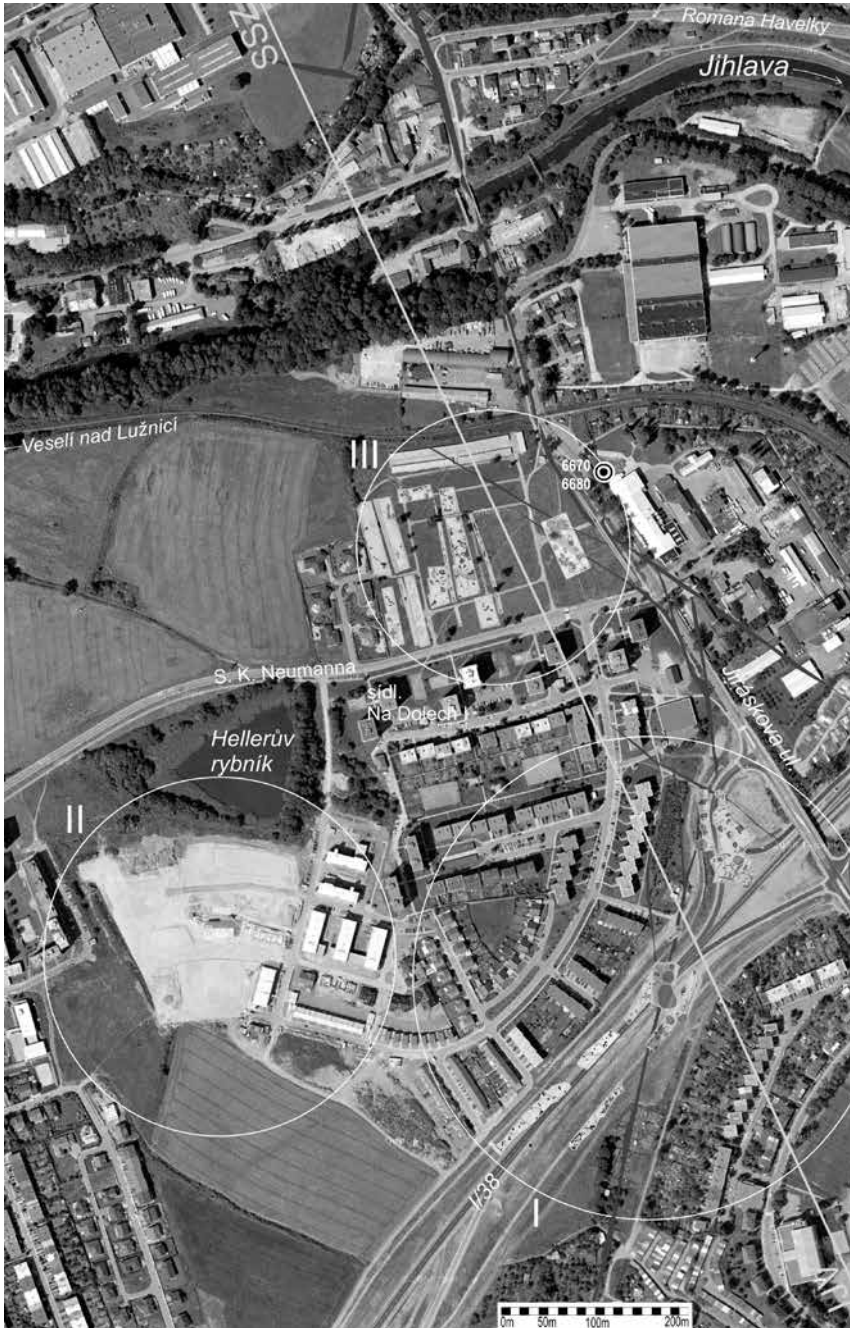
Obr. 7. Ortofotomapa západního okraje Jihlavy s vyznačením archeologicky zkoumaných částí středověké hornické aglomerace, rozvinuté podél starohorské dislokace. V severovýchodní části vynesena poloha pozůstatku zahloubeného obydlí 6669/6670, zkoumaného v roce 2014. Autor P. Hrubý.

Abb. 7. Orthofotokarte des Westrandes von Jihlava mit Kennzeichnung der archäologisch untersuchten Teile der entlang der Dislokierung von Staré Hory entfalteteten mittelalterlichen Bergbauagglomeration. Im nordöstlichen Teil eingetragene Lage des im Jahr 2014 untersuchten Überrestes der eingetieften Behausung 6669/6670. Autor P. Hrubý.

Velmi početný je soubor zkoumaných zahloubených staveb na hornických sídlišťích Českomoravské vrchoviny. Jen výzkumy na jihlavských Starých Horách v letech 2002–2006 a 2014–2015 přinesly doklady téměř tři desítek zahloubených staveb (obr. 7, 8).

Naše znalosti doplňuje odkryv torza složitější stavby v severní části tzv. Starohorského couku v roce 2014 (Hrubý 2015; zde obr. 7). Jejím základem byla obdélná konstrukce s jámami

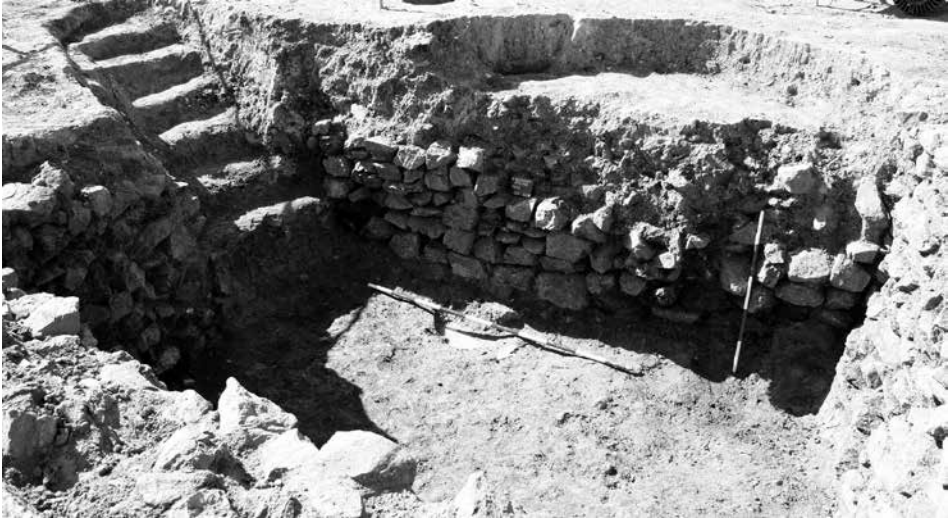
Obr. 10. Jihlava – starohorská hornická aglomerace. Relikt zděné zahloubené části hornické stavby. Podle Hrubý 2011, 167 a 169. Archeologické výzkumy Archaia Brno.

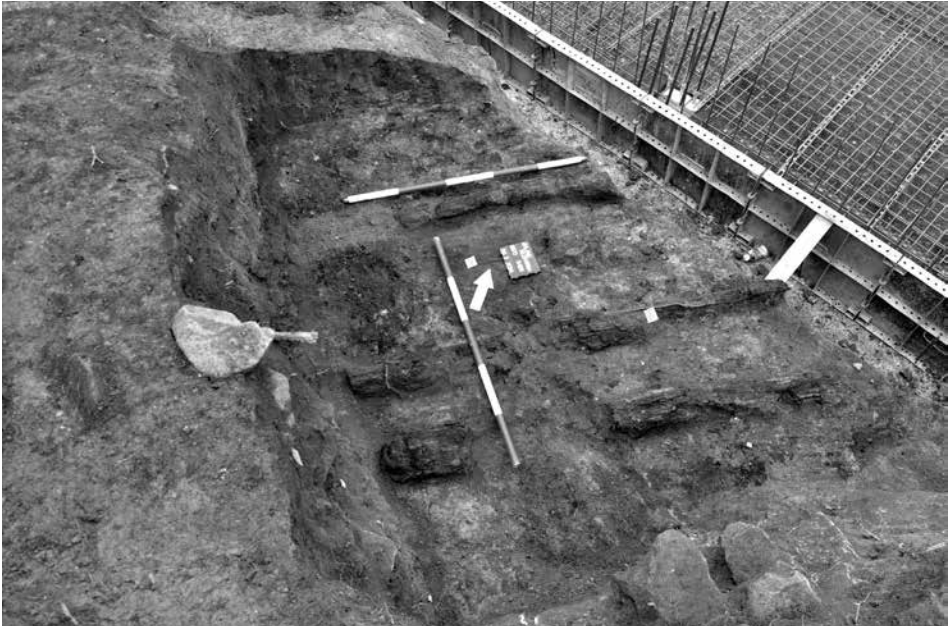
Obr. 12. Jihlava – starohorská hornická aglomerace. Relikt členěné zahloubené části hornické stavby 6669/6670. Na snímku severní část stavby se shořelými kuláči, považovanými za zhroutilý strop. Podle Hrubý 2015. Archeologické výzkumy Archaia Brno.

pro rohové nosné sloupky a další sloupky podél stěn. Struktura byla výjimečná vnitřním členěním příček s kamennou podezdívkou, kdy u každé z takto vzniklých místností byl v niveletě podlahy rozdíl 15 až 20 cm (obr 13–15). Rozměr suterénní části stavby lze odhadnout na  $5 \times 6$  m, hloubka od původního povrchu byla v rozmezí 1,2 až 1,5 m. V interiéru byly patrné stopy požáru, které však pozorujeme jen v severní části (obr. 12). Shořelá jedlová dřeva uložená v jednotné niveletě a v pravidelných rozstupech rovnoběžně vedle sebe nabízí představu záklopotvého stropu

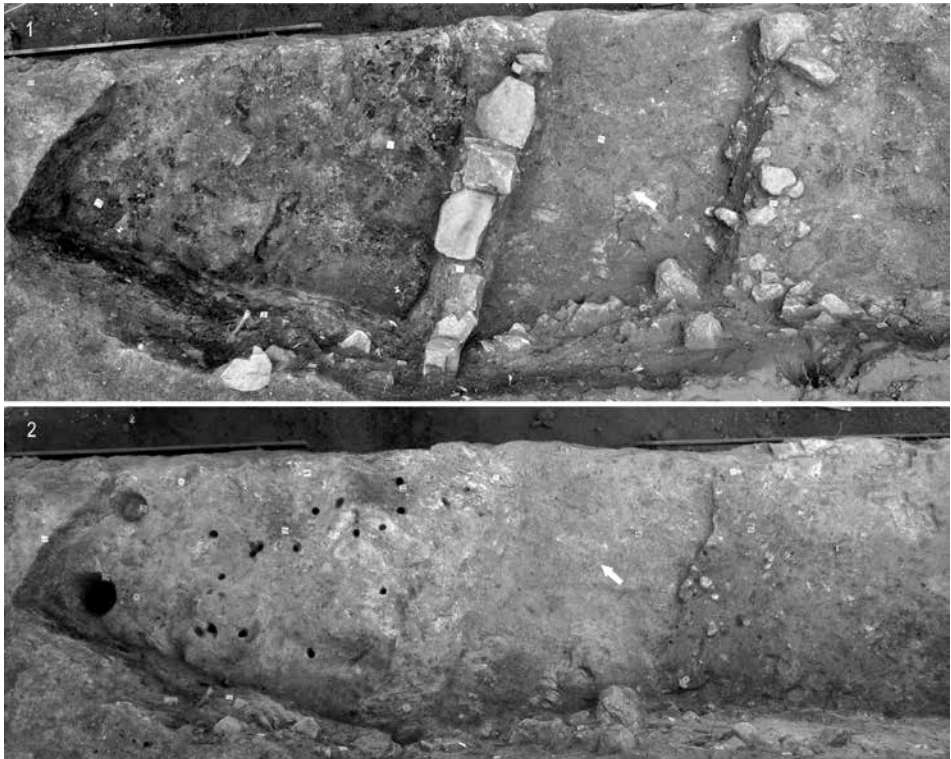
Obr. 14. Jihlava – starohorská hornická aglomerace. Relikt zahloubené vícevrstevné stavby 6669/6670. Výzkum Archaia Brno 2014. Foto Archaia Brno.

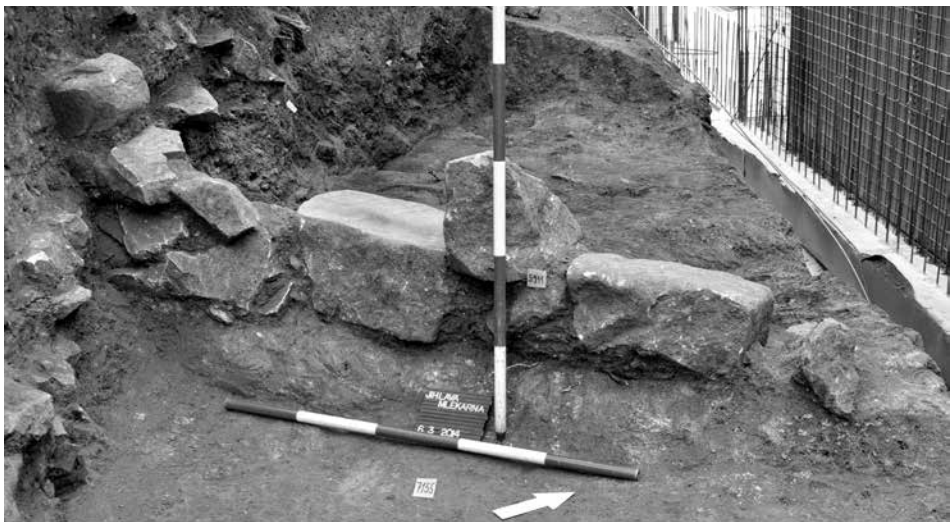
Obr. 15. Jihlava – starohorská hornická aglomerace. Relikt členěné zahloubené části hornické stavby 6669/6670. Detail kamenné podezdívky dělící interiér. Podle Hrubý 2015.

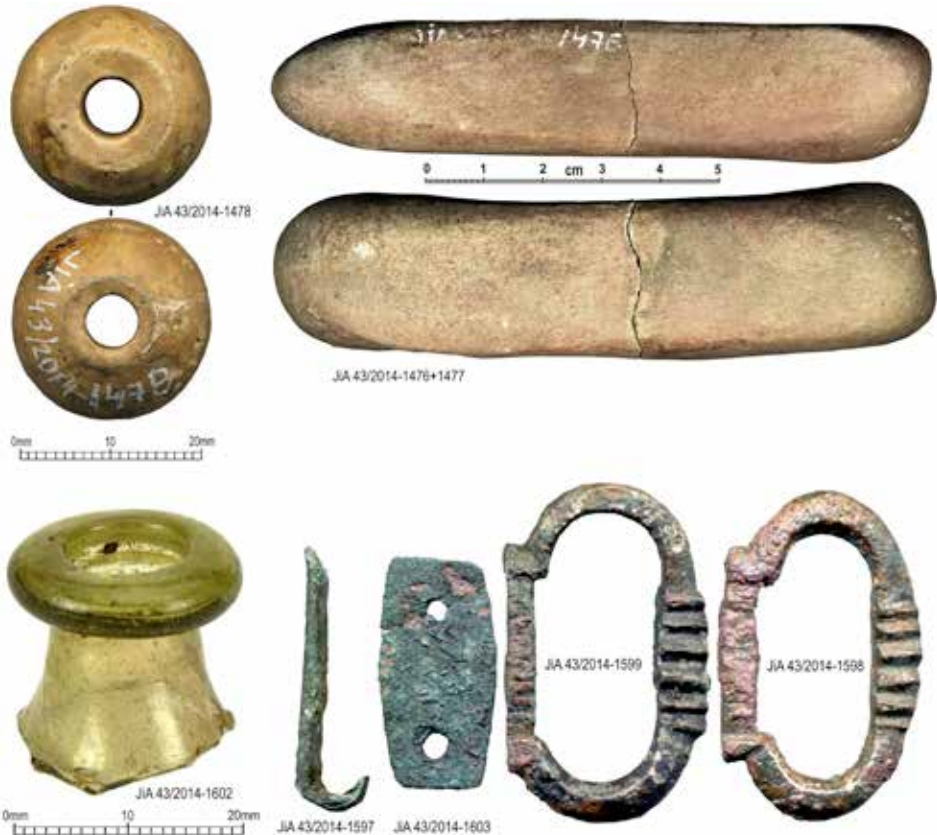
Obr. 19. Jihlava – starohorská hornická aglomerace. Drobná hmotná kultura nalezená v zánikových a požárových vrstvách struktury 6669/6670. Podle Hrubý 2015. Foto P. Duffek a P. Hrubý.

Abb. 19. Jihlava – Bergbauagglomeration Staré Hory. In den Untergangs- und Brandschichten von Struktur 6669/6670 gefundene kleine Sachkultur. Nach Hrubý 2015. Foto P. Duffek und P. Hrubý.

místnosti (obr. 13). Přípustná je tak i varianta, že jde o dvouprostorovou stavbu, postavenou po roce 1248. Někdy po polovině 13. století zanikla požárem, přičemž stratigrafie v jižní části stavby naznačuje obnovu stavby ve zmenšeném plošném rozsahu. Poměrně homogenní keramický soubor z obou prostorových a stratigrafických kontextů ani další kategorie nálezů žádné jasnější chronologické závěry neumožňují (obr. 17–20).

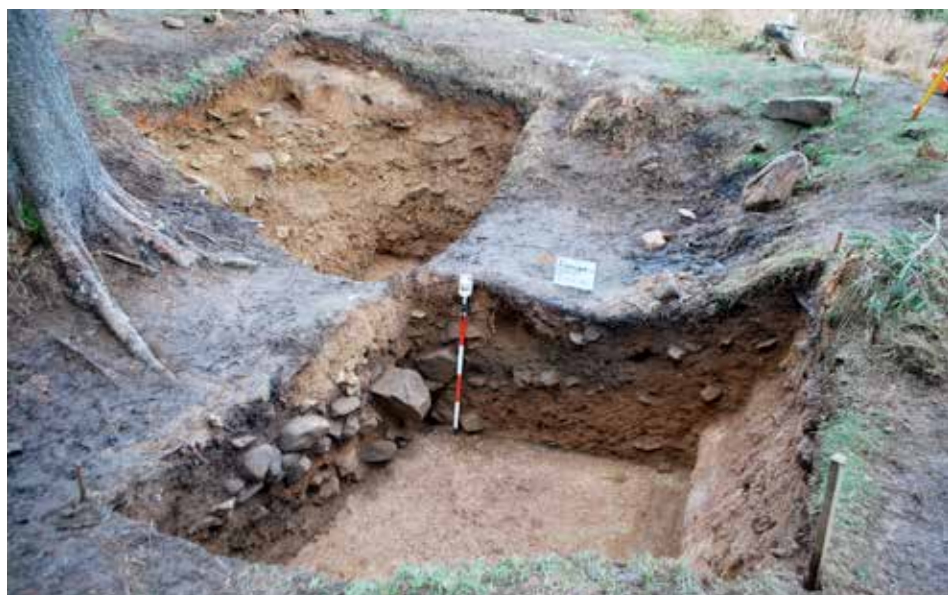
Obr. 21. Kramsíř. Výzkum interiéru domu III. Podle Derner 2018.

Abb. 21. Kramsíř. Grabung im Innenraum von Haus III. Nach Derner 2018.

Zahloubená část domu III, zkoumaného sítí sond, měla rozměry  $4,2 \times 5$  m a hloubku do 2,2 m pod původním povrchem (obr. 21–23). Součástí byla vstupní rampa šířky přibližně 1,1 m. Na dně se zachoval základový věnec trámů a v nižších partiích zásypu jeden svislý trám rámové konstrukce stěn. U středu interiéru se nacházela dvojice mělkých pravouhlých sloupových jamek. Podlaha byla tvořena nízkým jílovitým nášlapem s několika kumulacemi uhlíků. V jižním rohu se nacházela kupa propálené hlíny s kameny. Mohlo by se jednat o pec propadlou z vyššího patra. Ve střední úrovni zásypu se nacházela maximálně 15 cm silná vrstva s nesouvislými proplásky propálené hlíny a výše mocný kamenný zával. Ten mohl pocházet ze sesuté nasucho kladené podezdívky vně okrajů jámy. Na ní by spočívaly okapové vaznice zemnice, či nadzemní patro (obr. 24). Západně od zahloubené části byla dokumentována na sucho kladenou zídou obezděná terasa o rozměrech přibližně  $10 \times 7$  m. Na terase se jižně od vstupní rampy nacházela kruhová kamenná pec. Variantu, že by zde stála přední nadzemní část domu, do něž by byla zahloubená část integrována jako sklep, spíše vylučujeme, neboť terasa je mírně skloněná k jihu a dále vstupní šíje je zaplněna vrstvami s velmi hojnými nálezy, které by se sem z interiéru domu jen těžko dostávaly. Pravděpodobně byla zaplněna odpadem deponovaným již od počátku vně šíje. Na druhé straně terasa byla prozkoumána jen z malé části, takže případné stopy nadzemních konstrukcí mohly pozornosti uniknout.

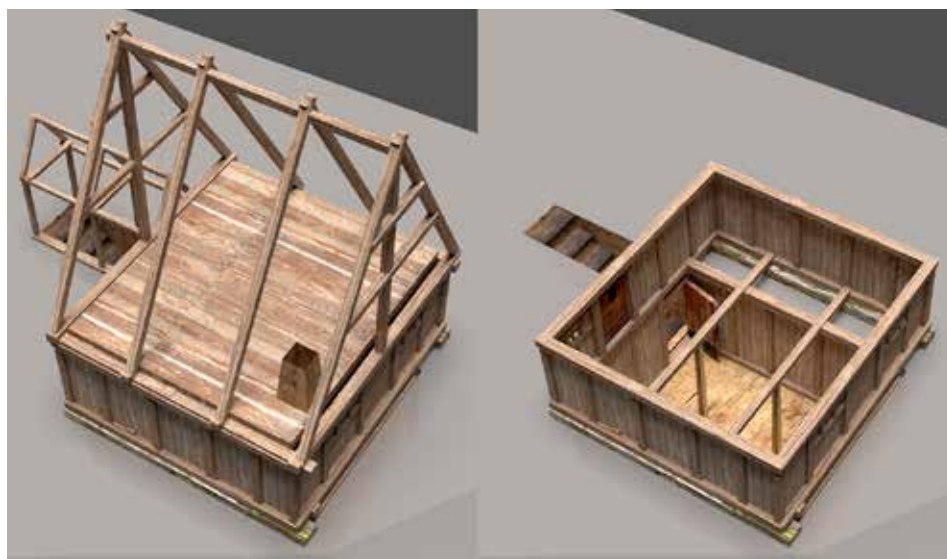
Obr. 24. Kramsirer. Rekonstrukce domu jako malé podsklepené nadzemní stavby se zákopovým stropem a dýmníkem. Podle Derner 2018.

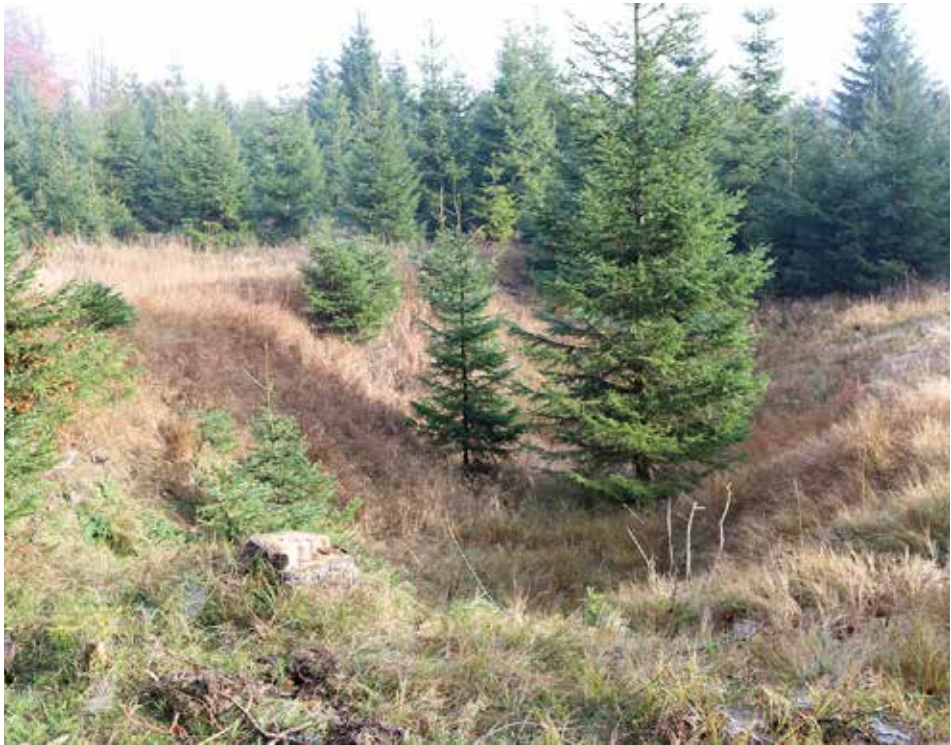
Obr. 26. Kremsiger. Dům X před exkavací. Foto K. Derner, 2017.  
Abb. 26. Kremsiger. Haus X vor der Aushebung. Foto K. Derner, 2017.

Jako dům X byla označena rozměrná sníženina bez viditelné vstupní šíje na severním okraji pravidelné části sídliště (obr. 26). Z výsledků sondáže křížovým průkopem vyplývá, že se původně jednalo o impozantní zahloubenou dvojdílnou prostorem s místnostmi o nestejně hloubce (obr. 27). Západní část byla dlouhá 10 m, východní 6,25 m. Šířka západní části je 5,06 m a šířka východní části byla asi obdobná. Hloubka výkopu západní části dosahovala až 2,66 m pod současným terénem, východní části 2,46 m. Dno východní místnosti leželo 35 cm pod úrovní dna západní prostory. Horní okraj takto vzniklého stupně byl zpevněn kameny. Po obvodu západní místnosti probíhaly základové trámy, u delších stěn ve žlábcích vytesaných do skály. U štítové

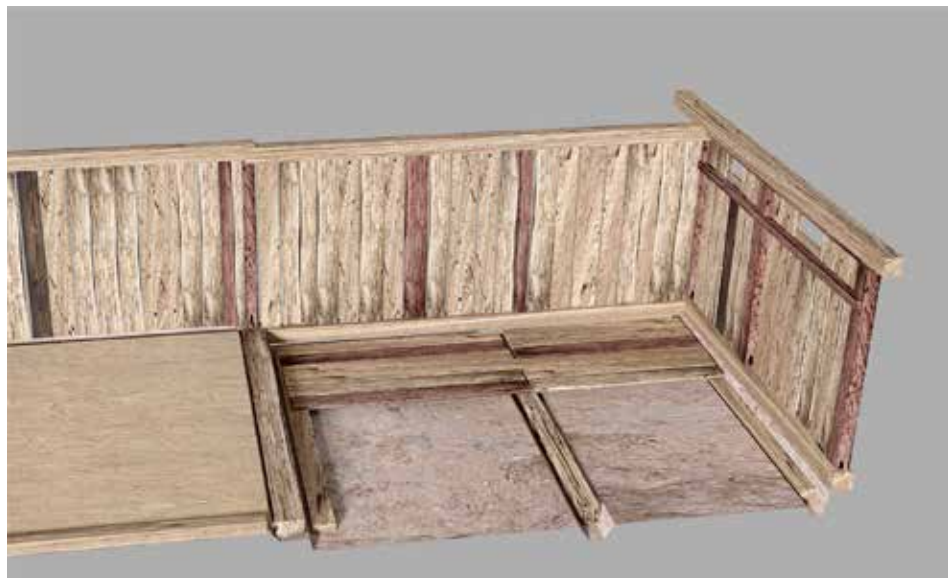
Obr. 28. Kreamsiger. Rekonstrukce podlahy východní části domu X. Podle Derner 2018.

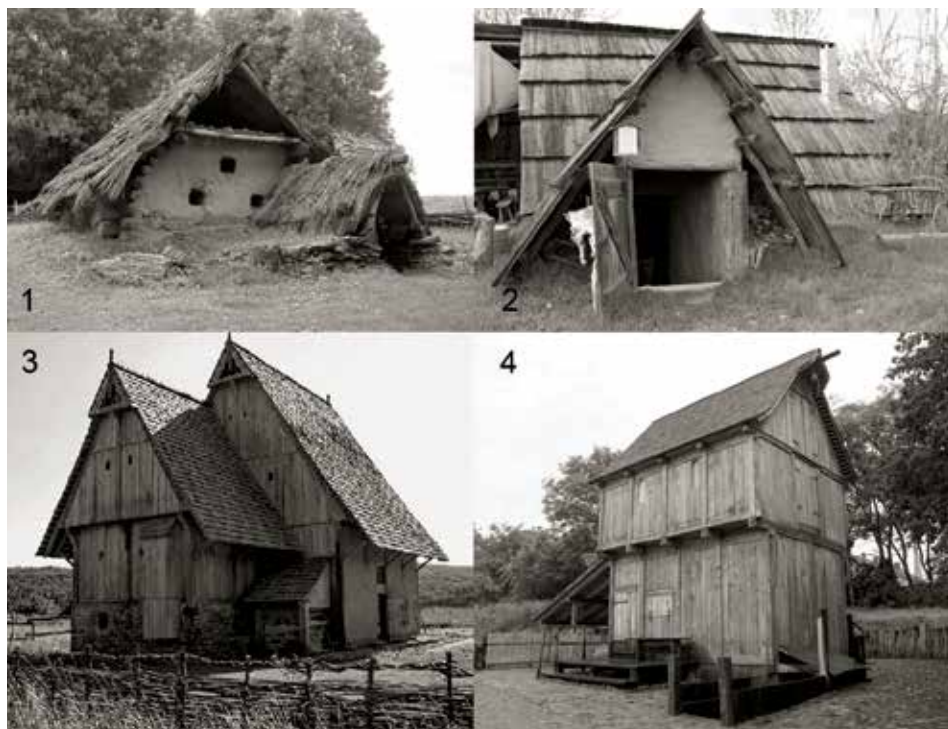
Obr. 31. Různé přístupy k fyzické rekonstrukci domů se zahluobenou částí převážně ve městech. 1 – Villa Nova Uhřínov. Zdroj [https://www.villanova.cz/zakladni/nggallery/page/2/image/kif\\_0743-4](https://www.villanova.cz/zakladni/nggallery/page/2/image/kif_0743-4); 2 – Freilichtmuseum Treppenhauer. Foto K. Derner; 3 – Mittelalterhaus Nienover. Zdroj <https://www.google.com/search?q=mittelalterhaus+nienover>; 4 – Geschichtserlebnisraum Roter Hahn (Lübeck). Zdroj <https://www.geschichtserlebnisraum.de/kaufmannshaus.html>.

Abb. 31. Verschiedene Ansätze zur physischen Rekonstruktion von Häusern mit eingetieftem Teil überwiegend in Städten. 1 – Villa Nova Uhřínov. Quelle [https://www.villanova.cz/zakladni/nggallery/page/2/image/kif\\_0743-4](https://www.villanova.cz/zakladni/nggallery/page/2/image/kif_0743-4); 2 – Freilichtmuseum Treppenhauer. Foto K. Derner; 3 – Mittelalterhaus Nienover. Quelle <https://www.google.com/search?q=mittelalterhaus+nienover>; 4 – Geschichtserlebnisraum Roter Hahn (Lübeck). Quelle <https://www.geschichtserlebnisraum.de/kaufmannshaus.html>.

Pro správné vyhodnocení terénních situací (povaha stavebních prvků v zásypech, stopy vnějších konstrukcí) je třeba pracovat s určitými modely vzhledu zahloubených staveb, ať se již mělo jednat o zemnice, nebo sklepy. Dosud navržené rekonstrukce (obr. 30) vycházejí z výsledků výzkumů ve městech (obr. 31). Navržena byla následující řešení: zemnice bez nadzemních konstrukcí, případně s mírně nad terén protaženými stěnami (např. Schwabenicky 2009,

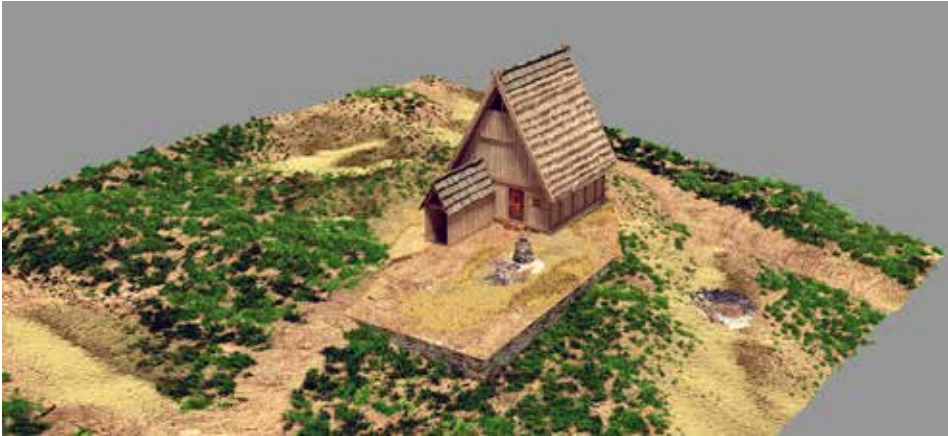
Obr. 33. Ideální trojrozměrný model domu III z Kremsigeru s doprovodnými pyrotechnologickými zařízeními a sítí cest. Podle Derner 2018.
