Středověké vodní dílo v Táboře : archeologický výzkum Jordánu

STŘEDOVĚKÉ VODNÍ DÍLO V TÁBOŘE. ARCHEOLOGICKÝ VÝZKUM JORDÁNU

RUDOLF KRAJÍC

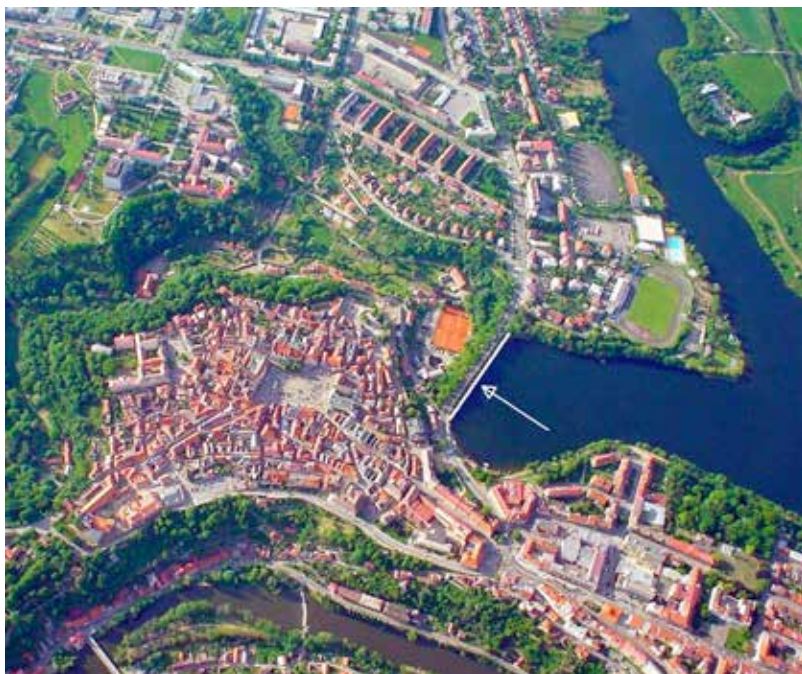
Obr. 1. Pohled na historické jádro Tábora na ostrohu nad řekou Lužnicí a Tisemnickým potokem s Jordánem na okraji města. Šipkou a čarou je vyznačena jordánská hráz, v níž byly objeveny historické výpusti. **Abb. 1.** Blick auf den historischen Stadtkern von Tabor auf die Landzunge oberhalb des Flusses Lainsitz und des Baches Tisemnický potok mit dem Jordan-Stausee am Stadtrand. Mit Pfeil gekennzeichnet ist der Staudamm, in dem die historischen Ablässe entdeckt wurden.

byly objeveny dvě spodní výpusti a jedna výpust' horní (obr. 1).⁴ Pracovaly na čapovém principu, tj. k vypouštění vody mimo nádrž byly používány výpustné roury s otvory v jejich horní ploše (čapové oko), jež byly otevírány či zavírány svislým uzávěrem (čapem, čepem, „špuntem“), tj. dřevěným sloupem, který byl na spodním konci opracován tak, aby zapadal do čapového oka.

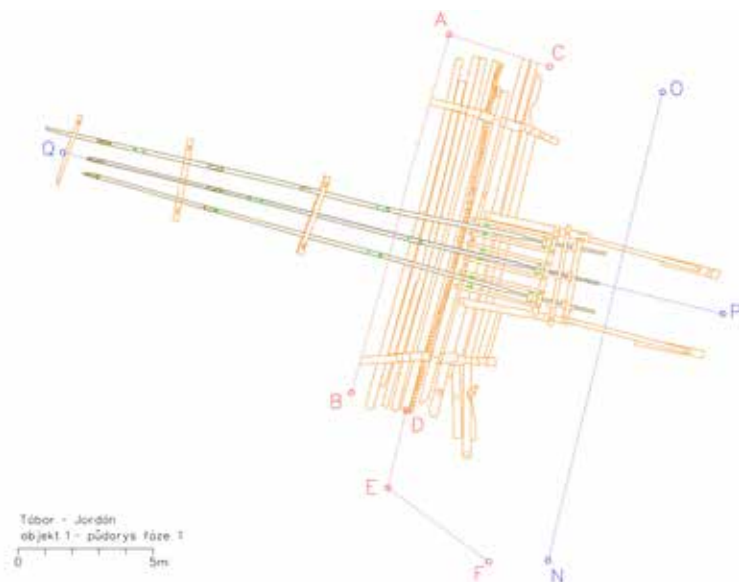
Obr. 3. Tábor – Jordán. Půdorys jižní spodní výpusti včetně dřevěné kompaktní zpevňovací stěny kolem ní. Písmena označují dokumentované profily.

Abb. 3. Tabor – Jordan-Stausee. Grundriss des südlichen unteren Ablasses einschließlich der ihn umgebenden kompakten Befestigungsholzwan. Die Buchstaben bezeichnen die dokumentierten Profile.

Délka vzájemně propojených konstrukcí mezi čapovými oky v rourách pro odtékání vody (na vnitřní straně hráze) a koncem táhel na koruně hráze činila ca 21–22 m. Započítáme-li do délkového rozměru směrem do nádrže i kotvení konstrukce na čelní straně pomocí šikmých trámů, upevněných na dně Jordánu na vodorovné dřevěné trámy a předpokládáme-li na opačné (horní) straně ukončení na koruně hráze, činí celková délka ca 28 m (obr. 3–5).

Pro snazší pohyb a správné směřování svahových táhel byly na návodní straně hráze na třech místech postaveny po svahu 4–5 m od sebe vzdálené dřevěné „lavice“ (obr. 3–4, 6), které byly na krajích usazeny na masivní kůly o průměru 20–25 cm vertikálně zapuštěné do svahu ca 250 cm od sebe. Jejich spodní část kruhového průřezu dosahovala délky ca 80 cm. Nad povrch vystupující část byla otesáním zúžena do hraněného průřezu a na ni byly na koncové otvory

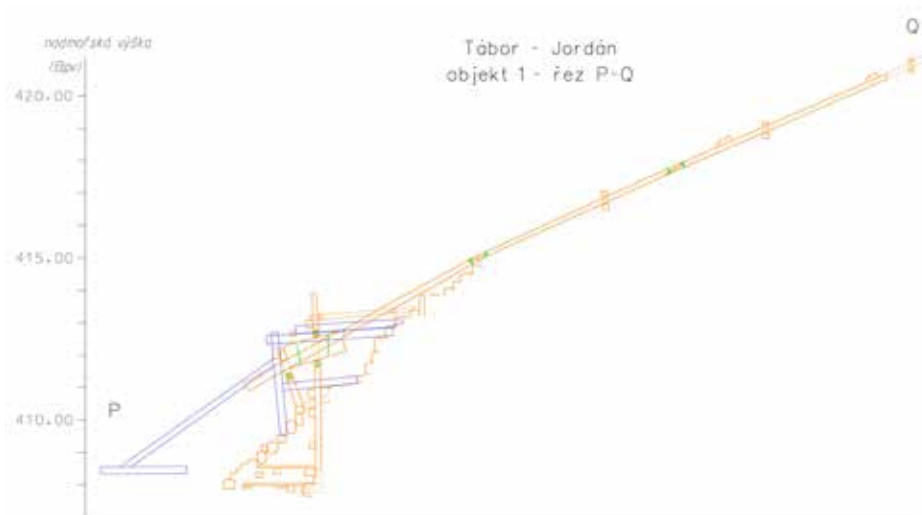
Obr. 5. Tábor – Jordán. Jižní spodní výpusť – boční pohled na dřevěnou konstrukci na návodní straně hráze.
Abb. 5. Tábor – Jordan-Stausee. Südlicher unterer Ablass – Seitenansicht der Holzkonstruktion auf der Wasserseite des Damms.

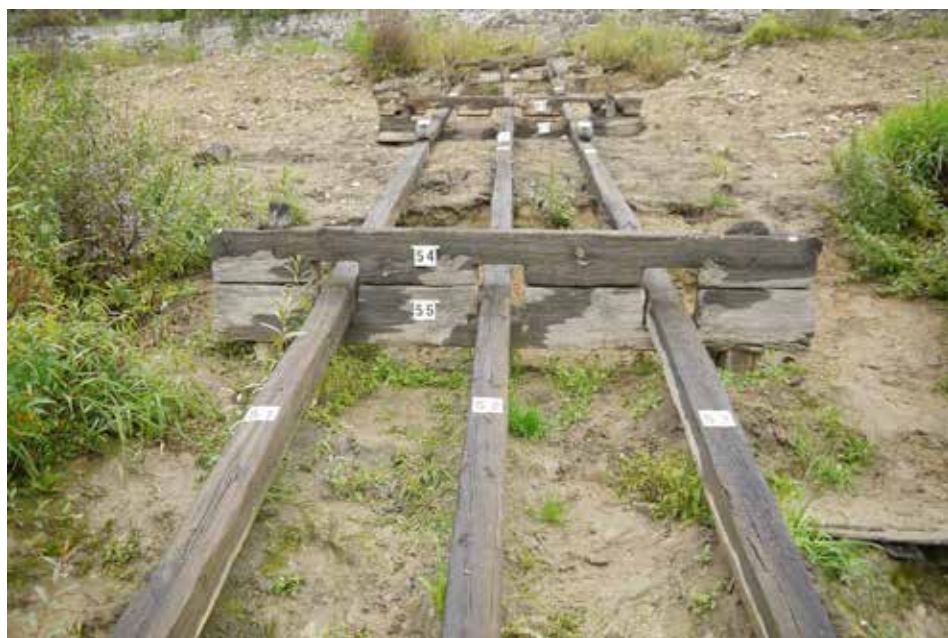
Obr. 6. Tábor – Jordán. Jižní spodní výpusť – tři svahová táhla procházela otvory v dřevěných lavicích, jež byly umístěny v několikametrových odstupech na svah návodní strany hráze mezi její korunou a převodovým mechanismem na spodním konci táhel.

Abb. 6. Tábor – Jordan-Stausee. Südlicher unterer Ablass – die drei Böschungszugstangen führten durch die Öffnungen der Holzbänke, die im Abstand von mehreren Metern am Hang der Wasserseite des Damms zwischen seiner Krone und dem Übersetzungsmechanismus am unteren Ende der Zugstangen angeordnet wurden.

Tři táhla, kopírující svým sklonem návodní svah hráze, dosahovala celkové šířky ca 2 m (obr. 6). Vodorovná vzdálenost mezi jednotlivými táhly se pohybovala mezi 60–100 cm, přičemž ve směru od vody ke koncům u koruny hráze se nepatrně sbíhala. Každé táhlo bylo sestaveno ze tří dřevěných hranolů o průměru ca 15 cm (min. 13 cm, max. 20 cm) a nejčastější délce mezi 6–8 m (horní ukončení převážně nezachováno). Vzájemné napojení trámů bylo u jednotlivých táhel provedeno šikmým – ca 70 cm dlouhým – osekáním konce do zádlabu. Spoj překrytých konců na sebe navazujících trámů byl zpevněn hřebíky a dvojicí železných pásů o šířce 30–40 mm. Největší zachovaná délka jednoho ze tří takto sestavených táhel přesáhla 21 m, přičemž lze předpokládat původní délku ještě prodlouženou směrem ke koruně hráze.

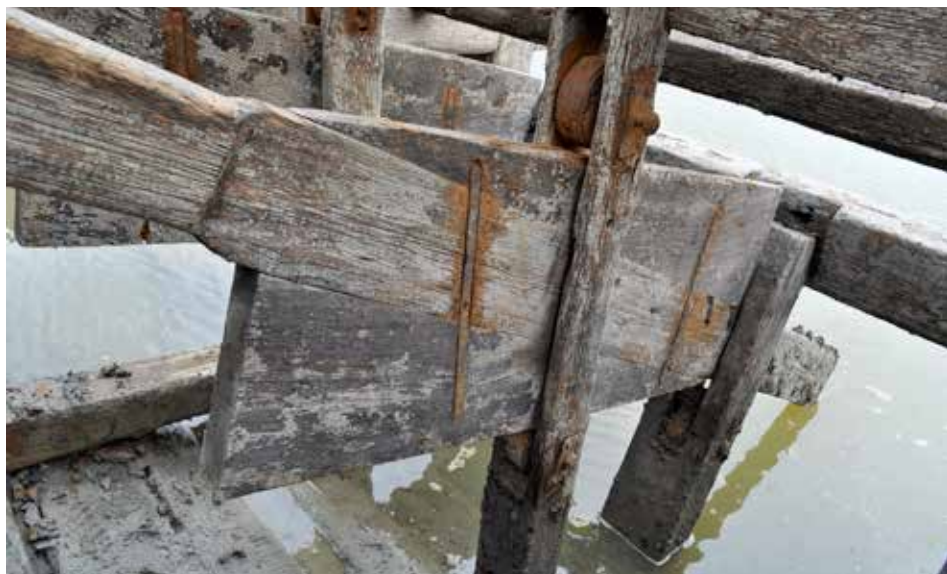
Obr. 7. Tábor – Jordán. Jižní spodní výpust' – speciálně tvarované spodní konce táhel s fošnami do obdélníku, který prochází otvorem ve svislém čapu. Pohybem dopředu a dozadu docházelo díky tomuto rozšíření na spodním konci táhel (tzv. nůžky) ke zvedání nebo klesání čapu, jehož spodní konec uzavíral nebo otevíral čapové oko ve výpustné rouře.

Abb. 7. Tabor – Jordan-Stausee. Südlicher unterer Ablass – speziell mit Bohlen zu einem Rechteck geformtes Ende der Zugstangen, das durch die Öffnung im senkrechten Zapfen führt. Durch eine Vorwärts- und Rückwärtsbewegung kam es wegen dieser Verbreiterung des unteren Endes der Zugstange (sog. Schere) zum Heben oder Absenken des Zapfens, dessen untere Ende das Zapfenloch im Ablassrohr verschloss oder öffnete.

Dřevěný mechanismus obsahující shora popsaná táhla se spodním obdélníkovitým rozšířením (obr. 7) pro zvedání a klesání čapů se nazývá nůžky. K jeho pohybu a ovládní lze shrnout, že v horní části (u svahu) zajišťovaly dodržování směru táhel otvory v lavicích a na spodním konci otvory s kolečky ve vodicích vertikálních trámech. Tímto způsobem bylo zajištěno plynulé posouvání dolů (směrem k vodě) a nahoru (směrem ke koruně hráze), přičemž docházelo díky obdélnému rozšíření ve spodní části táhel ke zdvihání či spouštění tří svislých čapů. Tři plné čapové dřívky (obr. 4–5, 9) měly ca 115 cm od horního okraje 110–120 cm vysoké otvory opatřené u horního i spodního okraje podobnými kolečky, jako byly u vodicích trámů. Železem oplátovaná kolečka usnadňovala pohyb nůžek, jež byly provlečeny skrz tento otvor v čapu.

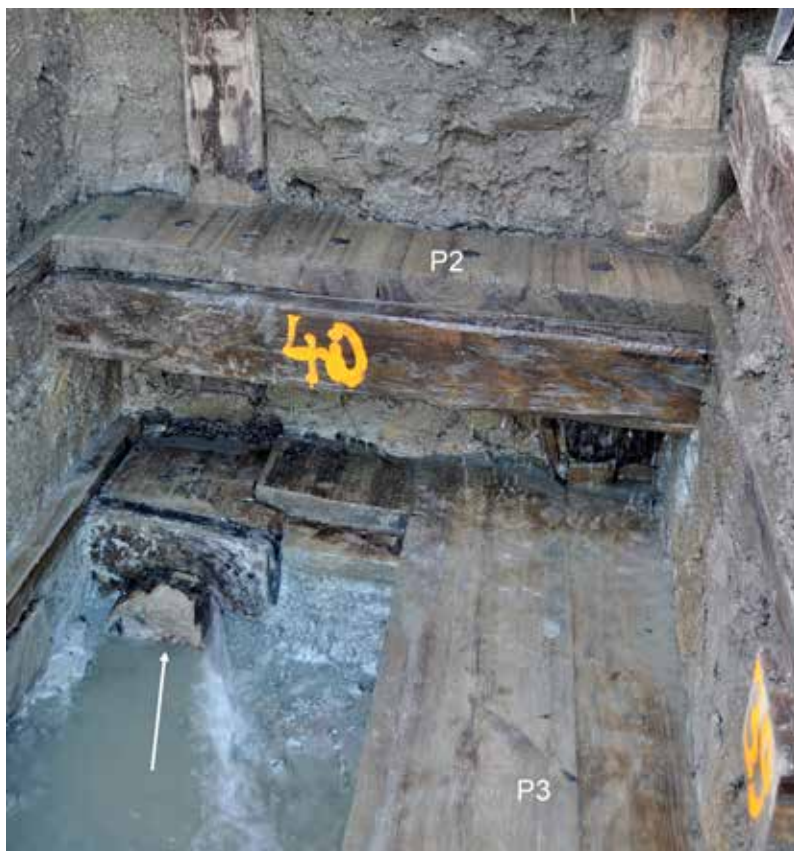
Obr. 8. Tábor – Jordán. Jižní spodní výpust' – detail konce jedné ze tří vodorovných výpustných rour; její obvod je zpevněn železnou páskou a koncový otvor je uzavřen dřevěnou zátkou (šipka). Nad rourou je v profilu patrný svislý čap, jehož spodní konec uzavíral nebo otevíral čapové oko v horní ploše výpustné roury.

Abb. 8. Tabor – Jordan-Stausee. Südlicher unterer Ablass – Detail des Endes von einem der waagerechten Ablassrohre; ihr Umfang wird durch ein Eisenband gefestigt, und die Endöffnung wird mit einem Holzstopfen verschlossen (Pfeil). Über dem Rohr ist im Profil der senkrechte Zapfen zu sehen, dessen untere Ende das Zapfenloch in der oberen Fläche des Ablassrohres verschloss oder öffnete.

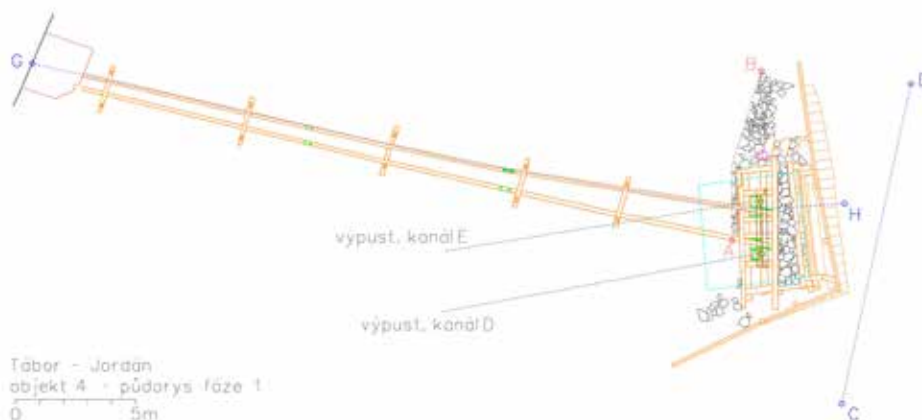
Obr. 10. Tábor – Jordán. Půdorys severní spodní výpusti v odkryvné fázi I (první od povrchu) s vyznačením dokumentovaných řezů. Plán zachycuje dvojici svahových táhel, upevněnou v dřevěných lavicích, dále bubnový převodový systém s rámovou konstrukcí kolem spodního konce táhel, zpevnění svahu kameny a dřevem okolo výpustných kanálů a bedněnou stěnu, předsazenou směrem k vodě před výpustný systém. D a E označují směřování dvou výpustných rour.
Abb. 10. Tabor – Jordan-Stausee. Grundriss des nördlichen unteren Ablasses in Freilegungsphase I (von der Oberfläche die erste) mit Kennzeichnung der dokumentierten Schnitte. Die Skizze erfasst die zwei in den Holzbänken befestigten Böschungszugstangen, ferner das Trommelübersetzungssystem mit Gestellkonstruktion um das untere Zugstangenende, die Böschungsbefestigung mit Steinen und Holz um die Ablasskanäle und die in Wasserrichtung vor das Ablasssystem gesetzte Wandverschalung. D und E kennzeichnen die Richtung der zwei Ablassrohre.

Dvě táhla (obr. 10–11, 17) kopírující svým sklonem svah návodní strany hráze dosahovala vodorovné vzdálenosti mezi sebou 50–120 cm, přičemž ve směru od vody ke koncům u koruny hráze se mírně sbíhala. Každé táhlo bylo sestaveno ze tří dřevěných hranolů o průměru ca 15 cm a délce mezi 8,5–11 m. Napojení trámů bylo u jednotlivých táhel provedeno analogicky jako u jižní spodní výpusti, tj. vzájemným překrytím zúžených konců a jejich zpevněním železy. Zachovaná délka takto sestavených svahových táhel se pohybovala kolem 30 m. Pro jejich snadší pohyb byly na návodní straně hráze na pěti místech svahu postaveny 4–6,5 m od sebe vzdálené vodorovné vodící dřevěné lavice stejné konstrukce jako u jižní spodní výpusti. Pomocí vodících otvorů v lavicích byl zajištěn směr pohybu táhel nad návodním svahelem hráze.

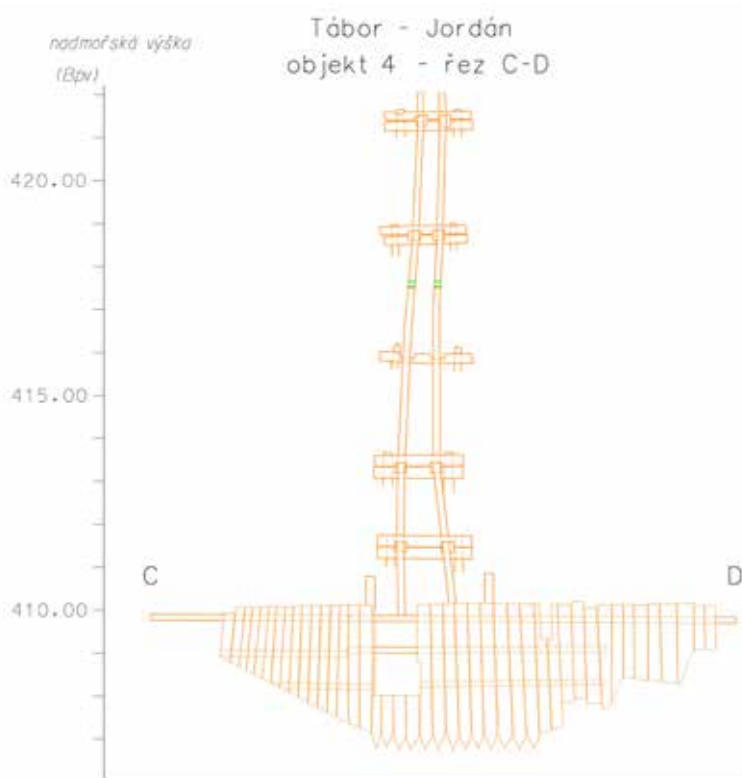
Obr. 11. Tábor – Jordán. Severní spodní výpust' – dřevěná konstrukce na návodní straně hráze při pohledu kolmo na svah. Na obrázku je zřetelný výškový rozdíl mezi dochovanými horními konci dvou svahových táhel a bedněnou stěnou, za níž se nacházely roury s výpustními kanály.

Abb. 11. Tabor – Jordan-Stausee. Nördlicher unterer Ablass – Holzkonstruktion auf der Wasserseite des Damms in der Ansicht quer zur Böschung. Auf dem Bild ist der Höhenunterschied zwischen den erhalten gebliebenen oberen Enden der beiden Böschungszugstangen und der Wandverschalung zu erkennen, hinter der sich die Röhre mit den Ablasskanälen befanden.

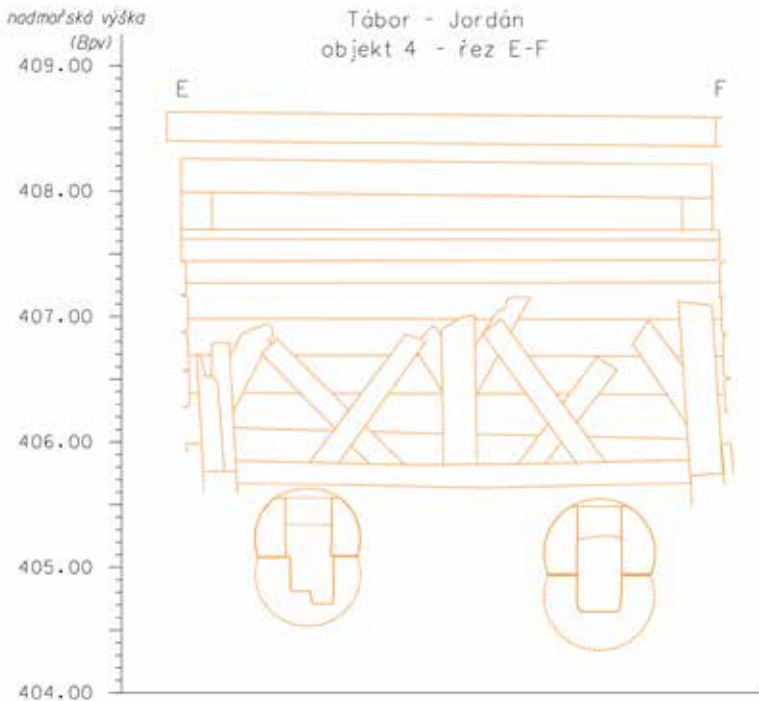
Obr. 13. Tábor – Jordán. Severní spodní výpust’ – profil přes spodní vydřevěnou komoru (plán zachycuje pohled na její západní stěnu), na jejímž dně jsou uloženy téměř vodorovně a paralelně vůči sobě dvě výpustné roury, sestavené vždy ze dvou částí kmenů položených na sebe tak, aby uvnitř vznikl obdélný odtokový kanál.
 Abb. 13. Tabor – Jordan-Stausee. Nördlicher unterer Ablass – Profil durch die untere ausgezimmerte Kammer (die Skizze zeigt den Blick auf ihre Westwand), auf deren Boden fast waagrecht und parallel zueinander zwei Ablassrohre liegen, die jeweils aus zwei Baumstammteilen zusammengesetzt und so zueinander verlegt wurden, damit im Innern ein länglicher Abflusskanal entstand.

Na dno této šachty byly téměř do vodorovné polohy uloženy ca 150 cm od sebe (nejbližší vzájemná vzdálenost) dvě výpustné roury orientované šikmo na svah (obr. 13, 16) o průměru ca 100–115 × 83–90 cm. Každá z nich byla sestavena z dvojice půlkmenů položených na sebe nejširšími plochami. Uvnitř byly vysekány (ca 90 cm od konců) středové otvory, které vytvořily v rourě obdélníkový odtokový kanál o průměru ca 35 × 60 cm. Spára mezi korytem a víkem výpustné roury byla utěsněna mechem a zamazána jemným šedým jílem. Přibližně metr od konců byly do horní plochy odtokových rour vysekány otvory (čapová oka o maximálním rozměru na horním okraji 35 × 45 cm), do nichž byly kolmo usazeny spodní konce svislých vrtaných rour, čímž došlo k propojení vrtaných otvorů ve svislých rourách s vodorovným odtokovým kanálem ve výpustných rourách.

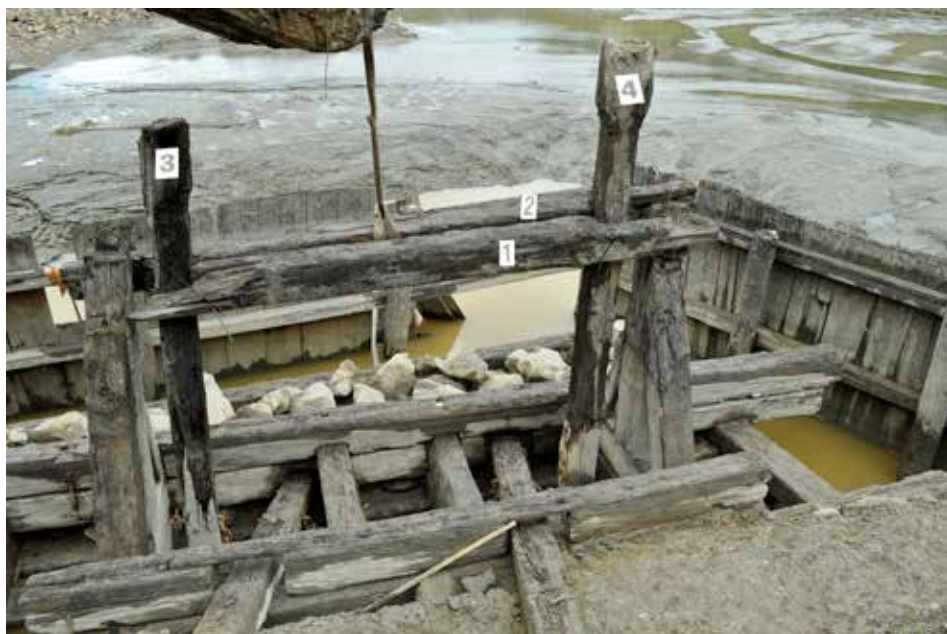
Obr. 14. Tábor – Jordán. Severní spodní výpust' – na rámovou konstrukci s převodovým bubnovým mechanismem byla nahoře postavena dřevěná lavice na vedení svislých čapů (č. 3 a 4).

Abb. 14. Tabor – Jordan-Stausee. Nördlicher unterer Ablass – auf die Gestellkonstruktion mit Trommelübertragungsmechanismus wurde oben eine Holzbank zur Führung der senkrechten Zapfen aufgesetzt (Nr. 3 und 4).

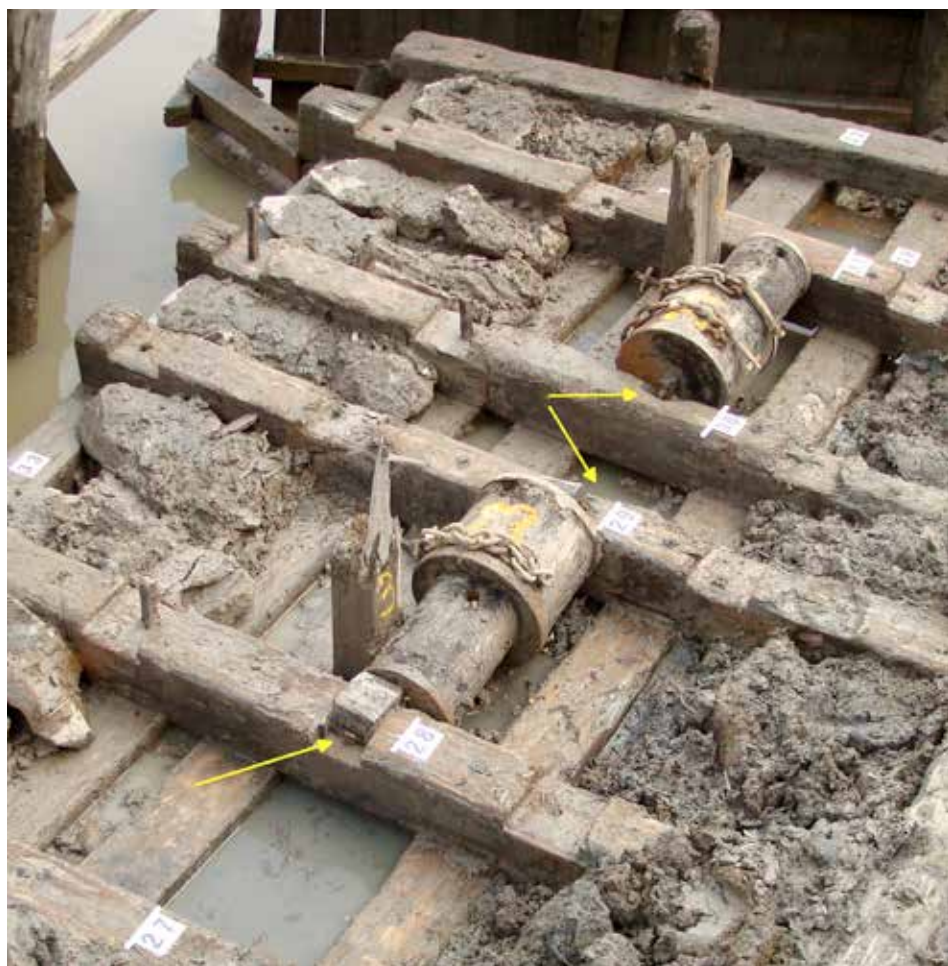
Obr. 15. Tábor – Jordán. Severní spodní výpust' – uložení převodových bubnů do rámové konstrukce. Šipkami jsou označeny tesařské úpravy a uložení otočných železných os bubnů.

Abb. 15. Tábor – Jordan-Stausee. Nördlicher unterer Ablass – Lagerung der Übersetzungstrommeln in der Gestellkonstruktion. Mit Pfeilen gekennzeichnet die Aussparungen und Lagerung der drehbaren Eisenachsen der Trommeln.

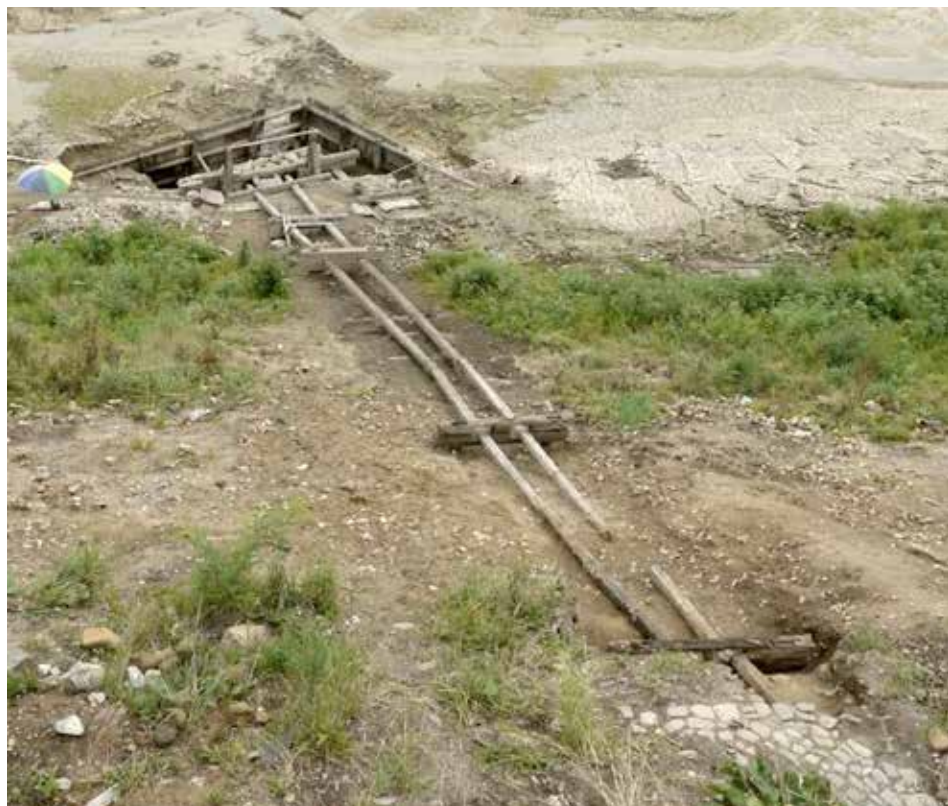
Obr. 17. Tábor – Jordán. Severní spodní výpusť – celkový pohled na dřevěné konstrukce se svahovými táhly a rámem pro čapové ovládání dvou výpustných rour a směrem k vodě s předsazenou kompaktní dřevěnou stěnou.
Abb. 17. Tabor – Jordan-Stausee. Nördlicher unterer Ablass – Gesamtansicht der Holzkonstruktion mit Böschungszugstangen und dem Gestell für die Zapfenbedienung der zwei Ablassrohre und der in Wasserrichtung vorgesetzten kompakten Holzwand.

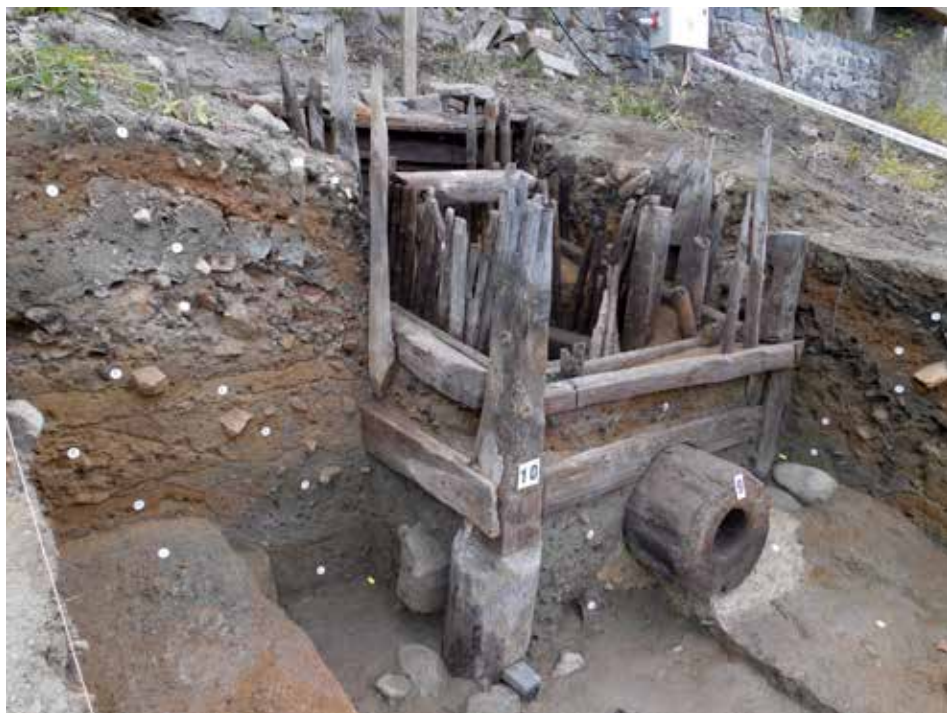
Obr. 18. Tábor – Jordán. Horní výpust s jednou odtokovou rourou (po odstranění koncové dřevěné zátky) a se zbytky dřevěných ochranných konstrukcí po obvodu čapového oka.

Abb. 18. Tabor – Jordan-Stausee. Oberer Ablass mit einem Abflussrohr (nach Entfernung der Holzstopfen) und mit Überresten der Schutzkonstruktion aus Holz um das Zapfenloch.

Nejvýznamnějším prvkem systému byla výpustná roura (obr. 18–20). Její základna byla v náspu vymezena pásem podkladového šedého jílu (jen ojediněle s příměsí drobných kamenů a písku), do něhož byl kmen borovice s výpustným kanálem a částečně zachovanou kůrou téměř vodorovně uložen. Průměr kmene se pohyboval mezi 55 a 60 cm, vnitřní kruhový otvor měl průměr 26–30 cm. Odkryta byla návodní koncová část v délce 300 cm se svisle seříznutým koncem a otvorem (kanálem) uzavřeným masivní válcovitou dřevěnou zátkou. Ve vzdálenosti 110 cm od tohoto konce byl na horní straně kmene proveden ca 10 cm hluboký obdélný zádlab, který přesahoval jeden metr délky a na šířku dosahoval zhruba polovičního rozměru (40–45 cm). Podél kratších stěn byly do zádlabu přípevněny dvě dřevěné protilehlé podložky, které byly

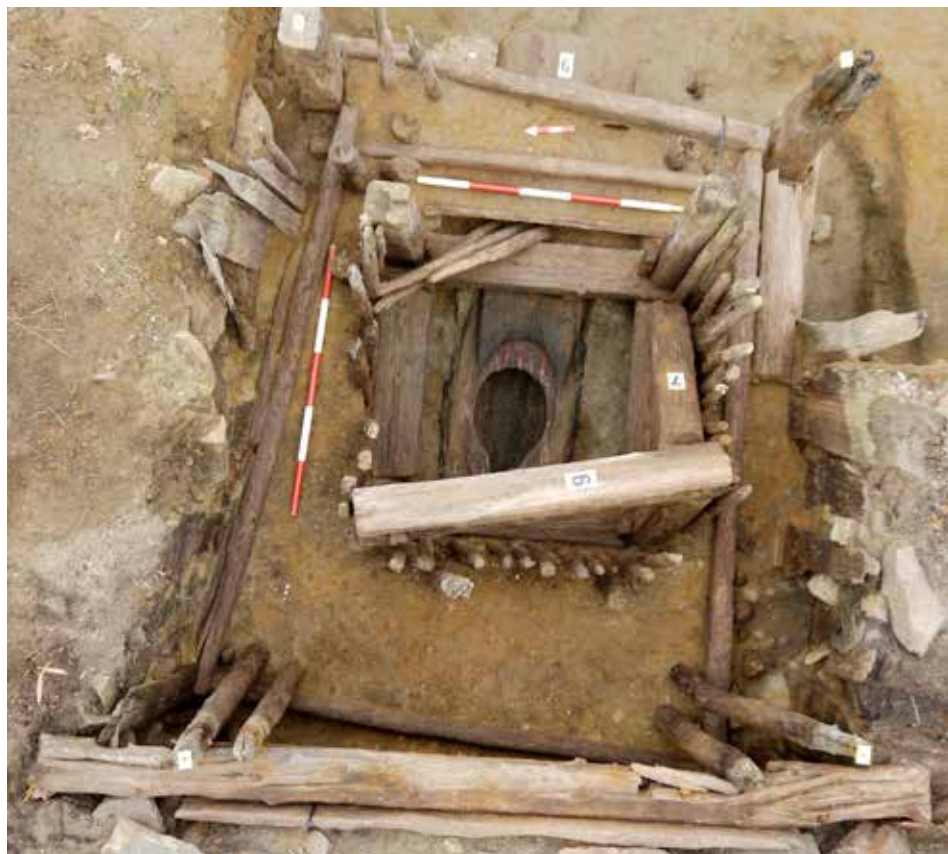
Obr. 19. Tábor – Jordán. Zbytky dvojitého ohrazení kolem čapového oka výpustné roury. Jeho základem byla v obou případech masivní rámová konstrukce se stěnami vyplněnými tenkými svislými kůly (zahrádka s brlenkami).

Abb. 19. Tabor – Jordan-Stausee. Überreste der doppelten Holzverkleidung um das Zapfenloch des Ablassrohrs. In beiden Fällen bildete eine massive Rahmenkonstruktion mit Wänden, die mit dünnen senkrechten Pfählen verstärkt wurden, das Grundwerk (Gitterwerk).

směrem ke středu obdélníka opracovány do kónicky se zužujícího oblouku tak, aby odpovídaly velikosti okraje čapového oka ve výpustné rouře. Horní výpustný otvor (čapové oko), umístěný zhruba doprostřed obdélného zádlabu, se zachoval v podobě kruhu až mírného oválu o průměru 32–40 cm (obr. 19).

Kolem tohoto hlavního technického prvku výpusti byla postavena dvojité dřevěná konstrukce. První (menší) z nich byla vystavěna kolem čapového oka (obr. 19). Jejím základem byl masivní dřevěný rám, na spodní straně položený na zarovnaný terén na úrovni horní hrany výpustné roury. Samu konstrukci tvořily čtyři trámy o průměrech do 20 cm vytvářející kolem čapového oka čtverec o světlosti ca 83–85 cm. Dva z těchto trámů, položené přes výpustnou rouru, měly v místech kolmého koncového křížení se sousedními trámy prosekány svislé obdélné otvory o průměru 7–8 × 16–18 cm, do nichž byly na čepy (výčnělky) zasazeny svislé rohové dřevěné sloupy. Tyto trámy, opracované téměř do čtvercového průřezu o velikosti 13–16 cm, byly opatřeny vystupujícími čepy i na horním konci. Proto lze předpokládat, že (v původní poloze nedochovaný) horní okraj šachty byl ukončen a zpevněn rámem stejným jako dole. K této konstrukci patrně příslušela i dřeva, která destruovala do šachty po jejím zániku. Po vnějším obvodu rámu byly těsně vedle sebe umístěny tenké svislé kůly, jejichž posunu z místa bránilo vnější zpevnění prkny a kůly. Kolem čapového oka tak byla vystavěna dřevěná zábrana, kterou

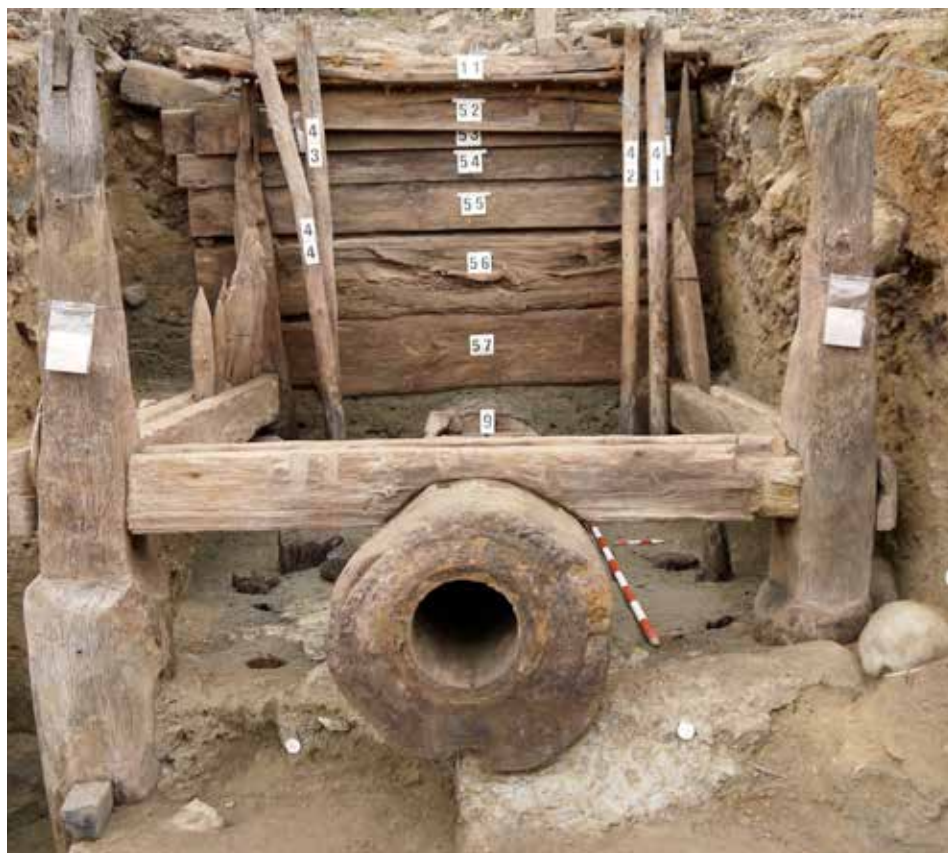
Obr. 20. Tábór – Jordán. Horní výpusť – způsob konstrukce vnější šachty kolem výpustní roury (uprostřed č. 9 po odzátkování konce) – v popředí rohové sloupy propojené s vodorovnými drážkovanými trámy, v nichž je dosud zasunuta část stěny ze zahrocených kúlů; v pozadí jsou uvnitř obvodových stěn šachty zpevňovací kúlů (č. 41–44), zcela v pozadí je západní stěna z masivních trámů a fošen (č. 11 a 52–57) jako opora proti tlaku přiléhajícího náspu hráze.

Abb. 20. Tabor – Jordan-Stausee. Oberer Ablass – Konstruktionsweise der Außenschächte um die Ablassrohre (in der Mitte Nr. 9 nach Entfernung des Verschlussstopfens) – im Vordergrund die Eckpfosten, die mit den waagerechten genuteten Balken verbunden sind, in denen noch ein Teil der Wand aus angespitzten Pfählen steckt; im Hintergrund sind an der Innenseite der Einfassungswände des Schachtes Befestigungspfähle (Nr. 41–44), ganz hinten ist die aus massiven Balken und Bohlen bestehende Westwand (Nr. 11 und 52–57) als Stütze gegen den Druck der daran liegenden Dammaufschüttung.

Ve vzdálenosti ca 30–50 cm od menší šachty se zahrádkou s brlenkami byla postavena druhá – vnější – dřevěná stěna (obr. 20). Jejím základem byly čtyři svislé masivní rohové sloupy, jejichž spodní část měla kruhový průřez o průměru i přes 30 cm. U předních sloupů (směrem k vodě) byla jejich stabilita (s ohledem na případné klesání konstrukce do hlinitého násypu hráze) zabezpečena 30 cm od spodního okraje 60 cm dlouhým dřevěným kolíkem protaženým skrz vodorovný otvor v sloupu. Na úrovni horního zaoblení výpustné roury a jen o 10–15 cm níže, než byl postaven spodní rám vnitřní šachty, byly shora uvedené čtyři svislé rohové sloupy vnější šachty zúženy na průměr ca 20 cm a otesány do hraněného tvaru. Na rozhraní kruhové spodní (zapuštěné do svahu) a hranolové horní části (stěna šachty) byly do rohových sloupů vysekány obdélné otvory, do nichž byly usazeny na čepy na severní, jižní a východní straně vodorovné trámy, které tak vytvořily spodní rám vnější šachty. Zbývající čtvrtá stěna (západní), kde mohlo docházet k většímu namáhání konstrukce či k zanášení šachty kvůli přilehlému hlinitému svahu hráze, byla vystavěna jako masivní kompaktní dřevěná stěna z vodorovně na sebe ložených fošen – trámů, opřená z vnější strany o zadní (blíže svahu) svislé rohové sloupy vnější obvodové konstrukce (obr. 20). Tři uvedené vodorovné spodní rámové trámy (severní, jižní a východní) byly na horní straně opatřeny drážkami, do nichž byla svisle usazena vedle sebe tenká dřeva (technicky podobné řešení jako u menší vnitřní šachty), která tak vyplnila obvodové stěny mezi sloupy. Díky tomu, že byly kůly ve stěnových výplních zahrocené na spodním i horním konci,

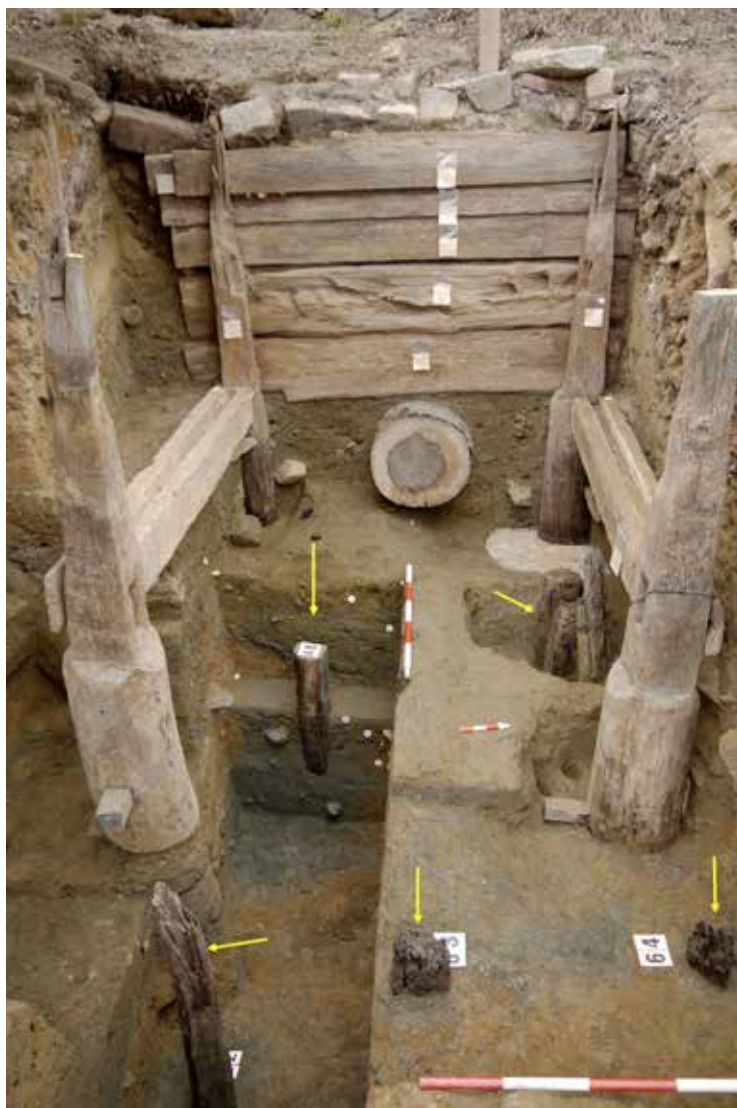
Obr. 21. Tábor – Jordán. Horní výpust' – superpozice relikvů starší středověké (dole, tmavá dřeva – šipky) a mladší novověké (nahore, světlá dřeva) výpusti.

Abb. 21. Tabor – Jordan-Stausee. Oberer Ablass – Superposition der Relikte des älteren mittelalterlichen (unten, dunkles Holz – Pfeile) und des jüngeren neuzeitlichen (oben, helles Holz) Ablasses.

Pod úrovní tohoto novověkého výpustného systému se zachovalo několik zčernalých – do svahu svisle zapuštěných – kůlů (sloupů), které vytvářely obdélník o rozměrech ca $200\text{--}210 \times 150\text{--}180$ cm s delší osou kolmou na svah (obr. 21). Rozmístění dřev připomíná obvodové sloupy šachet mladší výpusti. Z této starší stavby se podařilo datovat jeden dubový kůl (sloup č. 48), a to do sklonku 15. století, tedy do období prvopočáteční výstavby tábořského vodohospodářského systému.
