Stavební vývoj hradu Valdštejna

Archaeologia historica. 1992, vol. 17, iss. [1], pp. 163-175

FRANTIŠEK GABRIEL—PETR MACEK

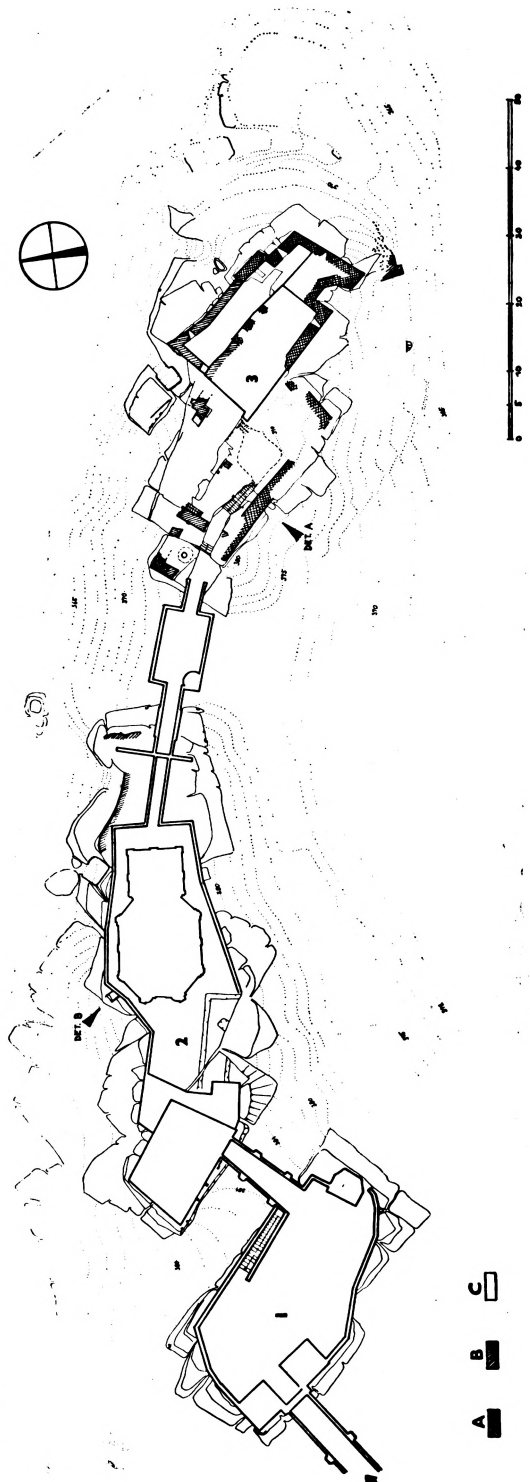
HRAD VALDŠTEJN
půdorysné schéma

Obr. 1. Hrad Valdštejn, půdorysné schéma. 1—3 skalní bloky, A — první stavební fáze, B — druhá stavební fáze, C — architektura mladšího horizontu osídlení. Zaměření F. Gabriel strojem BRT 006 s využitím plánu SÚRPMO, kresba P. Macek.

Na severním okraji rozlehlé plošiny využil zakladatel ke stavbě hradu řady pískovcových bloků, vydělených výrazným údolím, zařezávajícím se od východu až k poslední západní skále, která svým mírným natočením k severu zprostředkovává styk s plošinou (obr. 1). K patě skal se ze dna údolí zdvíhá násypový kužel opadu mateční horniny, vytvářející táhlou, k východu klesající ostrožnu. Skalní bloky, vysoké až 10 m, připomínají rozeklaný hřeben, rozdělený nejdelším přerušením na východní a západní část. Přerušování vymezilo východní závěr hradního areálu, rozkládajícího se na třech západních blocích, zatímco východní skály nesou jen sporadické stopy stavební činnosti, časově prakticky nezařaditelné.

1. Burg Waldstein. Grundriß. 1—3 Felsblöcke. A — erste Bauphase, B — zweite Bauphase, C — Architektur der jüngeren Besiedlung.
2. Burg Waldstein. Ein Gang auf dem 2. Felsblock, Ansicht und Grundriß. Punktlinie zeigt durch Hacken zubereiteten Felsen.

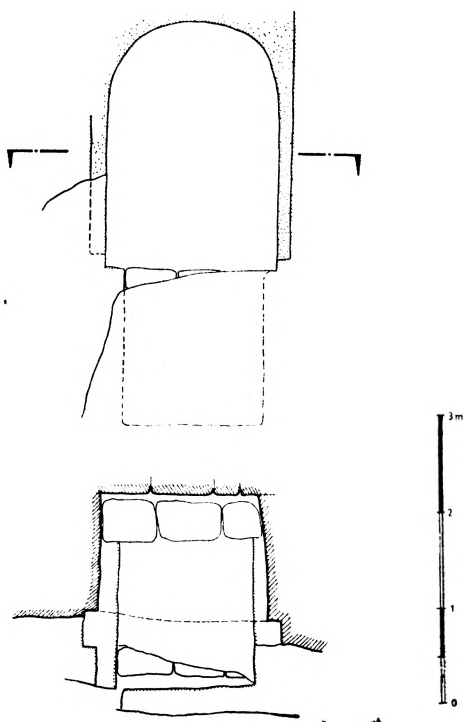
Obr. 2. Hrad Valdštejn, chodba na 2. skalním bloku, pohled a půdorys. Tečkováním lemovaná linka — sekáním upravená skála. Měřil F. Gabriel, kresba P. Macek.

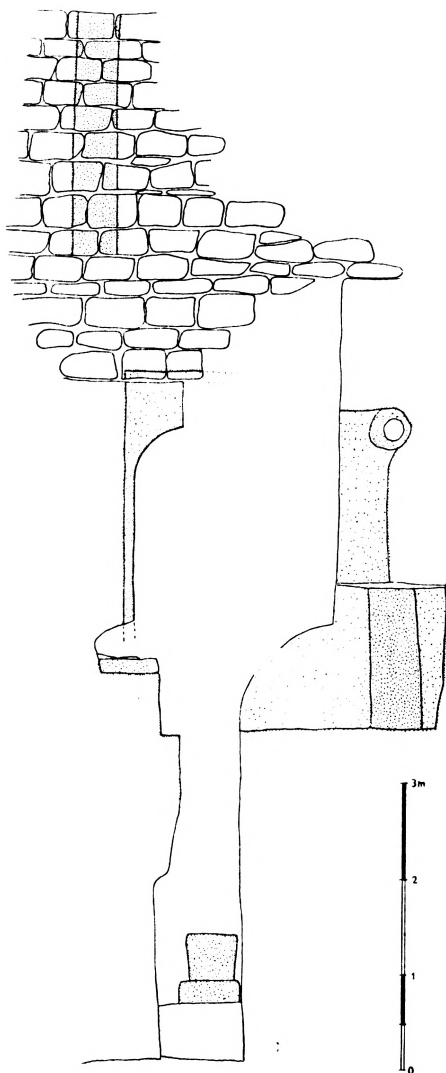
Obr. 3. Hrad Valdštejn, pohled na vchod mladší stavební podoby 3. skalního bloku. Tečkovaním lemovaná linka — sekáním upravená skála, tečkované plochy — vzdálenější pohledové plány. Měřil F. Gabriel, kresba P. Macek.

Nově řešený přístup na hrad spojoval patu suku s jádrem (obr. 3). O jeho mladším pořízení svědčí vpadlina pro padací most, lemující torzo branky vysekané ve skále na levé straně a ukončené plným obloukem, nad kterým vpadlina přesahuje skálu a zasahuje druhotným vysekáním do líce obvodové hradby. Souvisí-li s budováním vstupu i svislá dráže nad levým okrajem branky, interpretovatelná jako úprava zdi pro dřevěnou konzolu arkýře, pak dclkládá i ona pozdější způsob tohoto řešení, neboť je rovněž do líce vysekána a nikoliv vyžděna. Branka, upravená částečně ve skále a částečně vylámaná ve starším zdivu, zaplňujícím v těchto místech skalní spáru, leží svým prahem 3,4 m nad současnou patou bloku, převýšenou dnes spadovým kuzelem asi o 4–6 m proti původnímu terénu, jak jej odhalujeme z nivó mezi druhým a třetím blokem. Z této roviny pravděpodobně vycházela dřevěná konstrukce vertikální komunikace, stojící samostatně, bez kontaktu se skalní stěnou. O proluce mezi skálou a konstrukcí svědčí nejen absence stop po přiložení stavby, ale i stopy padacího mostu, který dosedal od prahu k vrcholu konstrukce ve délce, jak dokládá vpadlina, asi 2,8 m, udávající tak přibližnou vzdálenost mezi konstrukcí a vstupem. Konstrukce vertikální komunikace, ač velmi pravděpodobná, není nikterak doložena, její relikty by mohl zjistit pouze archeologický výzkum. Problém představuje i další vedení komunikace. Existují dvě možnosti, z nichž první využila vysekaného dvou-ramenného schodiště, stáčejícího se vlevo, ze kterého zbyl po novodobém zpřístupnění sklepa pouze náznak, druhá pak průraz do sklepa vpravo ještě pod obvodovou hradbou. Nepochybně posloužily v minulosti obě, jedna z nich však náleží až době zřízení poustevny. Se vstupním zařízením nejspíše souvisí i přisekání skály vpravo, vertikální dráže a nad ní kruhový otvor, prolomený do sklepa.
