## Stavební vývoj hradu Helfenburku

*Archaeologia historica*. 1994, vol. 19, iss. [1], pp. 51-64

FRANTIŠEK GABRIEL—JAN SMETANA

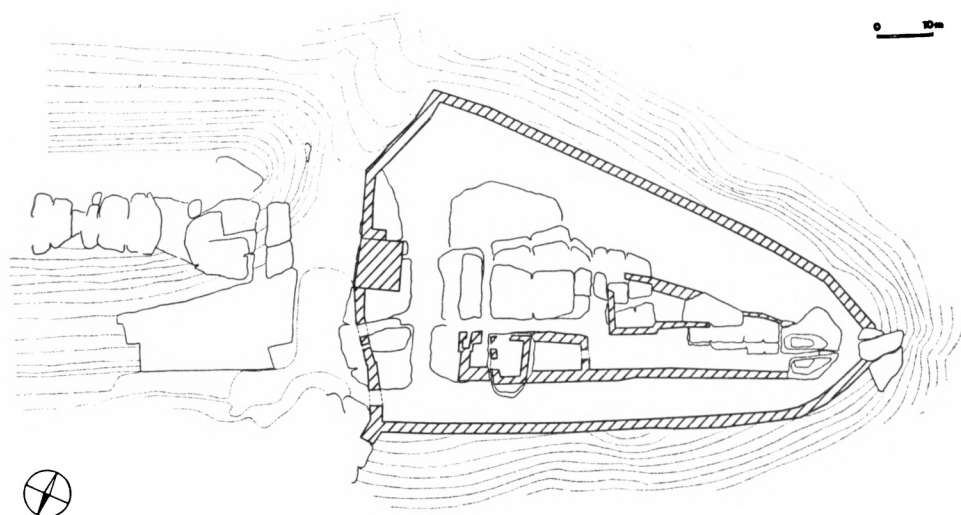
Obr. 1. Helfenburk, plán hradu z roku 1983 dle zaměření (kresba L. Kracíkové).

výzkumem. Mosty na hřebeni, dokládající horizontálně vedenou komunikaci od šíje pseudoostrožny přes různé terenní nerovnosti a drobné spáry (obr. 1) Pouze v jednom případě snad zjišťujeme dosud patrné stopy přisekání později prohloubeného příkopu. Relikty zástavby, které nacházíme při této komunikaci před příkopem asi z části souvisejí s touto stavební etapou, z části se zabezpečením hradu v etapách následujících. Vzhledem k tomu, že tento mimořádně zajímavý prostor nebyl archeologicky zkoumán, nelze charakter zástavby hodnotit ani z funkčního ani z časového hlediska.

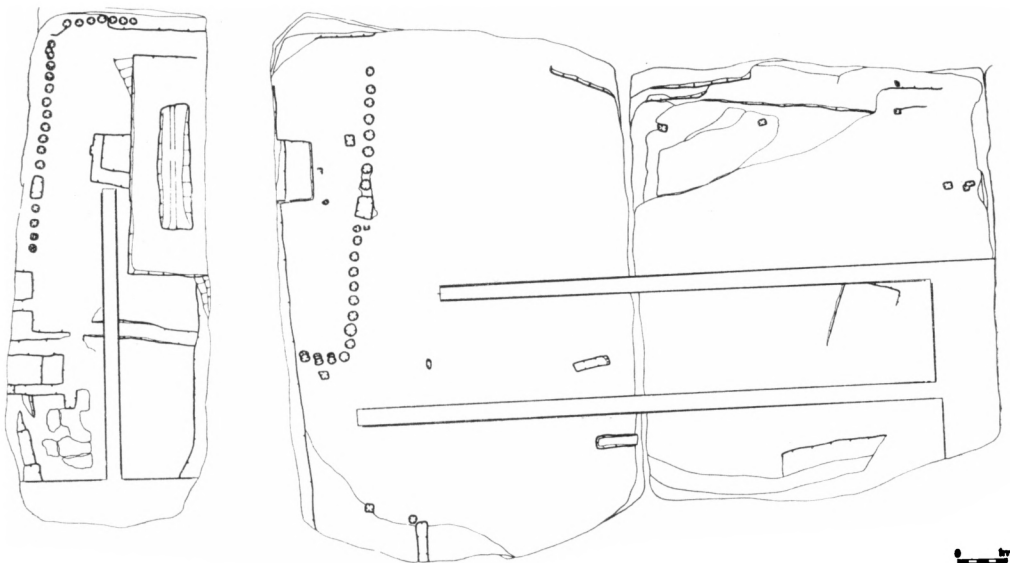
Obr. 2. Helfenburk, situace na horním platě (kresba L. Kracíkové).

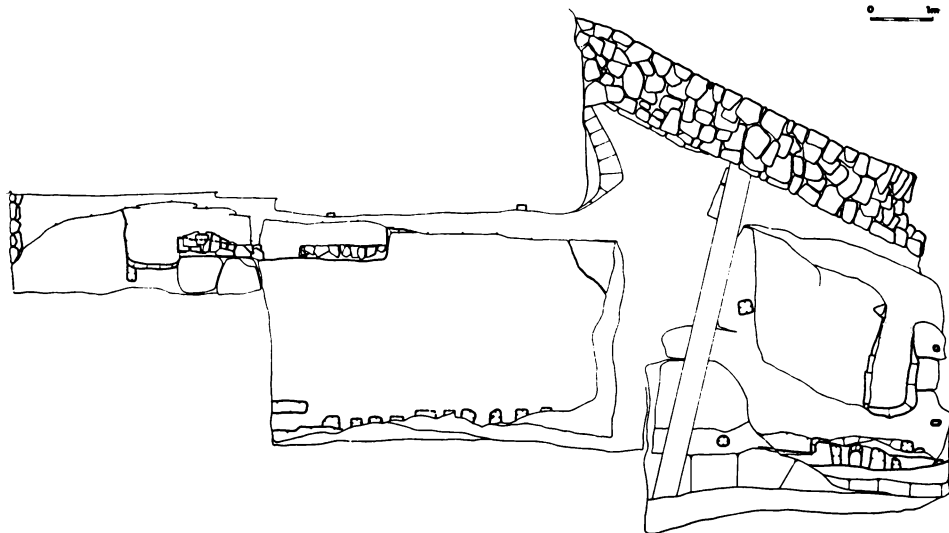
Obr. 3. Helsenburk, situace zadního objektu hospodářského traktu (kresba L. Kraczková).

Zadní část hospodářského traktu uzavírala velká budova mezi hradebními

zdmí (obr. 3). Zadní stranu tvoří v celé výšce stěna skalní věže na konci hradu. Nad suterénem, pod pravou částí mezi hradbou a hřebenem skal, zbylo ještě místo pro jakési zvýšené plochostropé přízemí. Teprve patro se rozvinulo plně mezi oběma hradbami, přizpůsobujíc se dispozici terénu. V části, kde tvoří podlahu skála, odkryl archeologický výzkum dvě otopná zařízení, zahloubená do podloží (Gabriel 1993). Jejich protáhlé dispozice svědčí o teplovzdušném vytápění plochostropého patra. Nad ním ležela sedlová střecha, opřená zadním štítem o stěnu skalní věže, na které dosud vidíme stopy po konstrukci krovu. Přední štít se obracel do nádvoří, částečně překryt sedlovou střechou studničního komplexu. Funkce objektu zůstává nevyjasněná. Proti hospodářskému využití, na které by nasvědčovala otopná zařízení patra, stojí nález vnějšího fragmentu okna v destrukci pod touto částí hradního jádra. Jedná se o obdélné ostění s kamenným příčnickem a stojinou. Ve srovnání s prvořadou architekturou paláce, kterou stavebník vybavil, jak dále ukážeme, nevelkými, nedělenými okny a, s jedinou výjimkou, pouze prostě okosenými, tvoří nalezený fragment v daném prostředí mimořádný architektonický detail, který předčí i prvky užití v obytné věži.

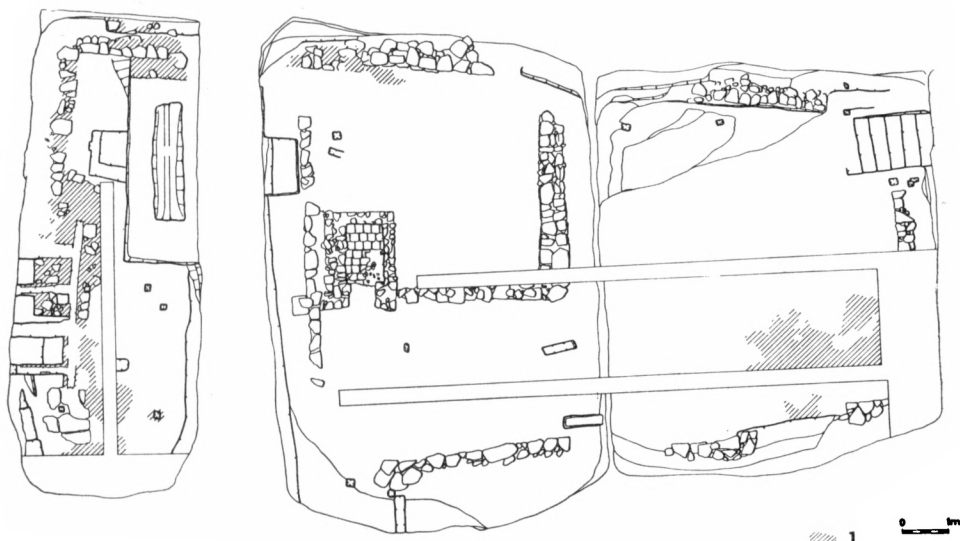
Obr. 4. Helfenburk, situace na horním plátě (kresba L. Kracíkové).

Ve třetí fázi nahradila západní dřevěnou stěnu studničního domku nová budova, zabírající svým rozsahem celý zbytek skalního bloku, důsledně respektující studniční zařízení (obr. 4). Relikty vertikální konstrukce domu, pískovcové kameny na jíl, nevylučují podezření pod nabíjenou konstrukcí, o které by svědčilo množství jílu v okolí. Slabá vrstva destruované vápenné omítky dokládá vnější omítání stěn. Následnost zdiva na jíl po zdivu na maltu vyplývá z jejich vzájemného překrytí v jihovýchodním úseku. V interiéru budovy vyčleňují dochované základy v jihovýchodním rohu místnost, spojenou dveřním otvorem se studnou. V jejím severovýchodním rohu odkryl výzkum zdivo z čedičových sbíraných kamenů spojených nevytápěným jílem. Vymezuje prostor, který připomíná otopné zařízení, obsluhované z budovy, avšak z vnějšku vytápěné místnosti. Podlahu tvořily prosté terakotové dlaždice. Ve výplni leželo několik tyglíkových kachlů, jeden komorový a dva větší fragmenty keramické desky o šířce 35 cm a délce přesahující 55 cm. Funkce tohoto objektu není, s ohledem na absenci vypálení, zřejmá. V případě, že by se jednalo o otopné zařízení, zůstáváme na pochybách, zda jde o sokl kachlových kamen či o základ pece. Absolutní datování vzniku objektu možné není. Pouze zánik třetí fáze spadá podle archeologických nálezů až do druhé poloviny 15. či počátku 16. století.

Die Burgdisposition zeigt, daß die Bauentwicklung der Burg in drei Phasen sich verwicklicht hat. Dabei hat wichtige Rolle die Zugänglichkeit zur Burg gespielt. In der ersten Phase führte der Weg in das Burgzentrum horizontal durch die Bergzunge (Abb. 1, 2). In der nordböhmisches Burgarchitektur kommt dieser Burgtyp seit der zweiten Hälfte des 13. Jhdts vor. Das Überleben dieses Burgtyps hat bis zur zweiten Hälfte des 14. Jh. gedauert, wie die ältesten Funde von der Burg Helfenburg zeigen. Schon am Ende des 14. Jh. wurden diese Spornburgen durch die Steinburgen ersetzt. Mit dem Umbau der Burg Helfenburg als Steinburg ist die zweite Bauphase verbunden. Dazu hat man vor allem eine gute Terrainsituation mit einem Steinblock gebraucht. Im Fall der Burg Helfenburg ein Steinblock fehlte und so hat man den Steinblock künstlich durch die Zerstörung der Bergzunge erreicht. Diese Veränderung verlangte einen neuen Zugang auf das Burgplateau. Die Zugangsachse war jetzt vertikal. Der wirtschaftliche Burgteil kam so direkt zur Burg. Dieser Teil mußte für die Wagen zugänglich sein. Wichtiger Bestandteil des wirtschaftlichen Areals waren die Viehställe und Wasser. Das Burgzentrum auf dem Steinplateau brauchte keine Befestigung. Es handelte sich um Wohnbauten und die Kapelle (Abb. 4).
